Sanierung Geschiebehaushalt

*Beilage 2: Sempachersee und
Surental
Dezember 2014*

Kanton Luzern
Dienststelle Umwelt und Energie (uwe)
Abteilung Gewässer
Libellenrain 15
6002 Luzern

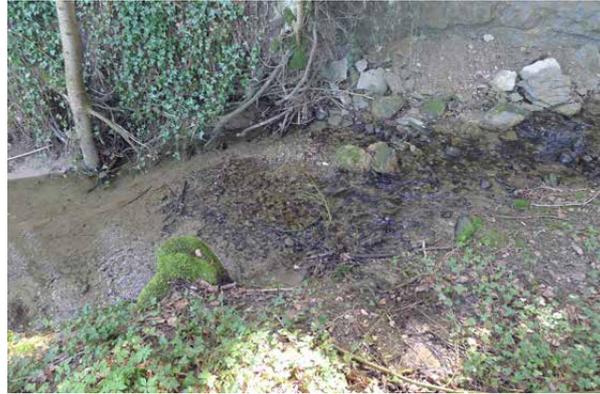
Bild 2.2 Lippenrütibach, Tobelstrecke im Neuenchilerwald. Natürliches Gerinne mit flacher Kiesbank (mit Laub überdeckt). 17.4.2013.

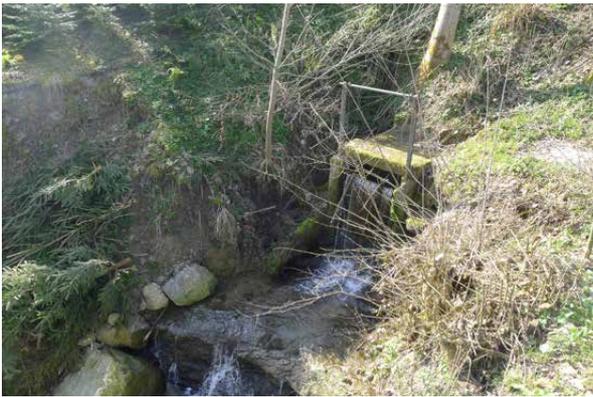
Bild 2.5 (oben)
Lippenrütibach Anlage 1, Stauwehr nach
Durchlass. 17.4.2013.

Geschiebedurchgängigkeit	Aufgrund der nur geringen Geschiebeablagerungen im Oberwasser des Wehrs (keine Zufahrt, keine Entnahmen) ist davon auszugehen, dass die Schütze bei Hochwasserabfluss geöffnet wird. Unter diesen Verhältnissen ist die Anlage voll geschiebedurchgängig.
Morphologie im Ober- und Unterwasser	Generell geringe Geschiebeführung mit hohem Abrieb. Unmittelbar im Unterwasser des Stauwehrs führt eine Einengung zu Ufer- und Sohlenerosionen.
Grad der Beeinträchtigung	Gering
Wesentliche Beeinträchtigung Geschiebehaushalt ja/nein	Morphologie: Nein Hochwasserschutz (HWS): Nein Grundwasser (GW): Nein
Massnahme	Keine
Empfehlung Geschiebewirtschaftung	Das Stauwehr ist so zu betreiben, dass bei Hochwasserabfluss die Geschiebedurchgängigkeit gewährleistet ist.

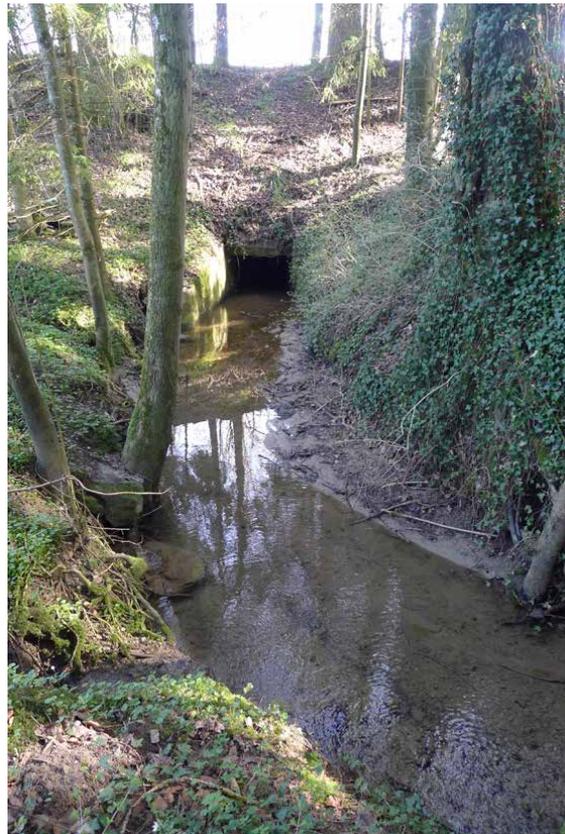
Bild 2.6 (rechts)
Rückstaubereich im Oberwasser von Wehr und
Durchlass. Blick flussabwärts, 17.4.2013.

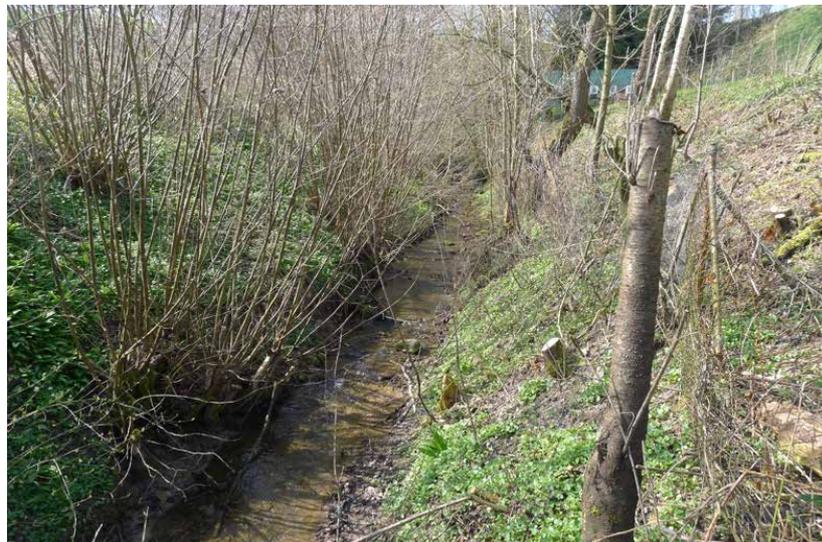
*Bild 2.7
Sandplattenbach Morphologie
Abschnitt 1 (Tobelausgang).
Gestreckter und leicht
eingeeengter Lauf mit ebener
Sohle ohne nennenswerte
Geschiebeablagerungen.
17.4.2013.*

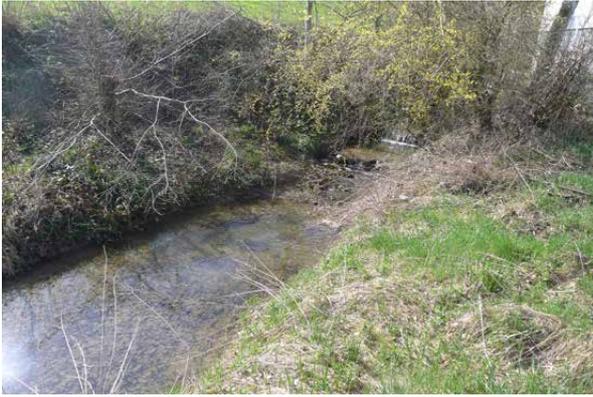
<i>Grad der Beeinträchtigung</i>	Stark
<i>Wesentliche Beeinträchtigung des Geschiebehaushalts ja/nein</i>	Morphologie: Ja HWS: Bedingt ja (auch bei Sanierung des Geschiebehaushalts besteht in der Mündungsstrecke eine Erosionstendenz wegen Einengung). GW: Nein
Massnahme	Baulich: Absenken der Überfallsektion in die 2 bestehenden Öffnungen und Anpassen Rechen. Bei kleinen Hochwasserereignissen wird das Geschiebe durchtransportiert und bei grossen Hochwasserereignissen wird das Schwemmholz und damit auch ein Grossteil des Geschiebes zurückgehalten. Bewirtschaftung: Den Sammler nur bis auf Schwellenhöhe ausheben (Sohle mit kleinem Gefälle zur Schwelle hin).
<i>Ökologisches Potenzial</i>	Gross
<i>Geschiebeaufkommen</i>	Klein
<i>Bedeutung Geschiebehaushalt</i>	Mittel
<i>Kosten</i>	Umsetzung Massnahme: Klein Der Bewirtschaftungsaufwand kann reduziert werden.
<i>Kosten-Nutzen-Verhältnis / Verhältnismässigkeit</i>	Gut

Bild 2.8 (oben) Sandplattenbach, oberes Ende Schwemmholtz- und Geschiebesammler. Blick flussaufwärts. 17.4.2013.

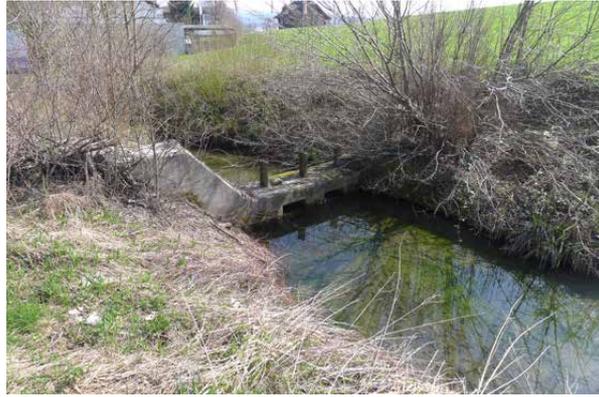
Bild 2.9 (oben rechts) Betonsperre mit Öffnungen und aufgesetztem Rechen. Entleertes Becken mit Feinsedimentsohle und Laub. Blick flussabwärts. 17.4.2013.

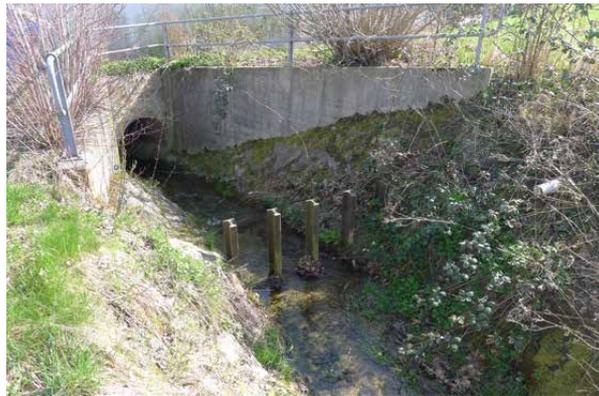
Bild 2.10 (rechts) Schwemmholtzrechen vor Bachdole. 17.4.2013.

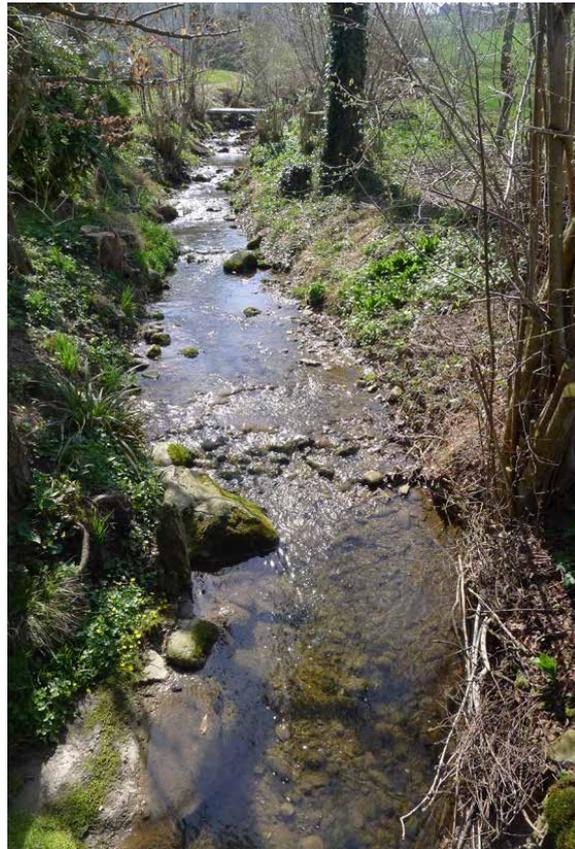
Bild 2.12

Mülibach Nottwil, Abschnitt 1. Naturnaher Abschnitt mit strukturierter und abgepflasterter Sohle ohne bedeutende Geschiebeablagerungen. Blick flussaufwärts, 17.4.2013.

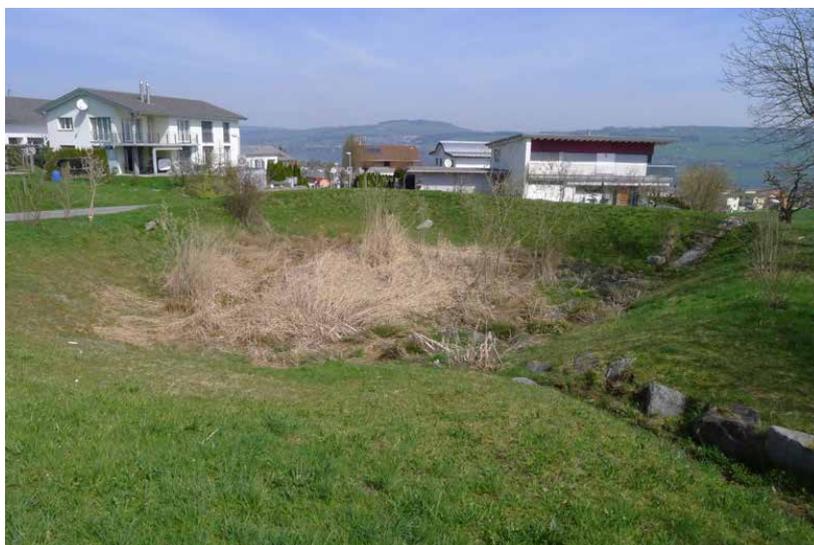
*Bild 2.15
Hochwasserrückhaltebecken
Eibach. Vorne rechts Einlauf,
hinten rechts Auslauf mit
Rechen und Überfallsektion.
17.4.2013.*

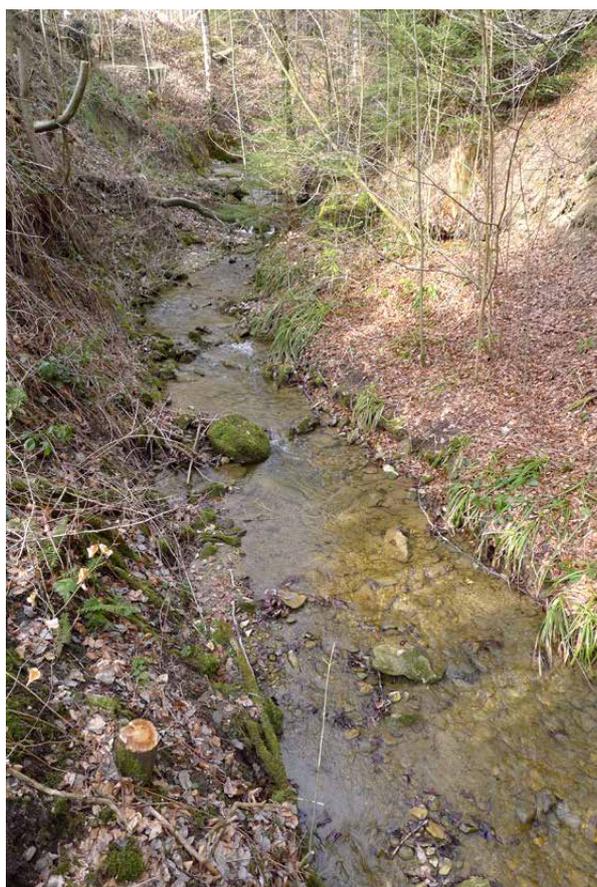
Bild 2.17 Rotbach Tobelstrecke, Abschnitt 1. Natürliches Gerinne mit eher feiner, abgeplästeter Sohle ohne nennenswerte Geschiebeablagerungen. Blick flussaufwärts (22.3.2013).

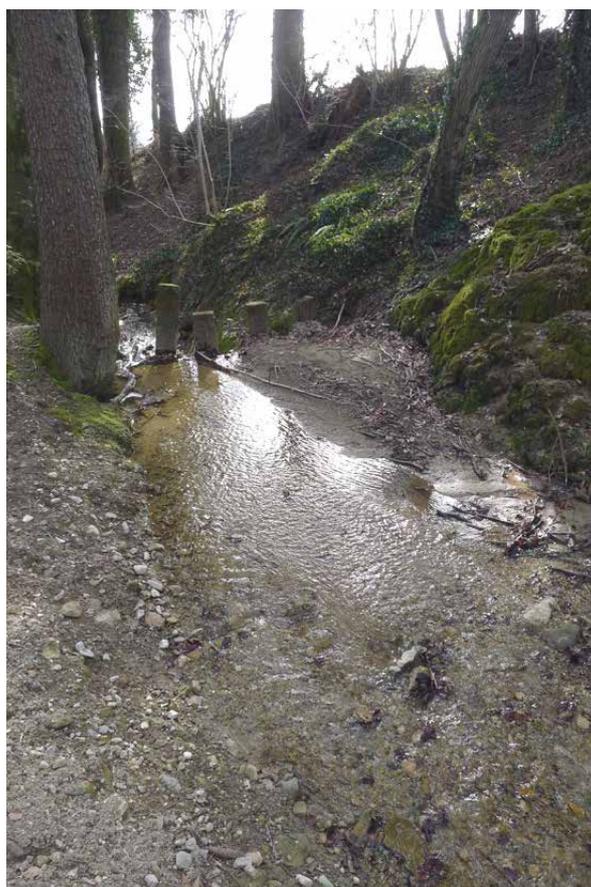
Bild 2.18 Schwemmholz- und Geschiebesammler mit Sohlenanhebung. Blick flussabwärts (22.3.2013).

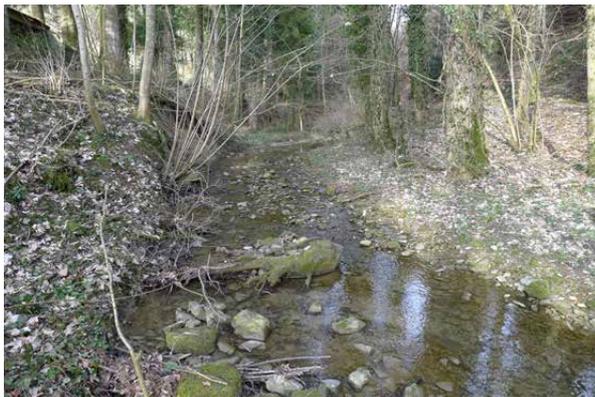
Bild 2.19 (oben)
Steinibüelbach im Steinibüelwald. Breite Sohle mit flachem Gefälle und abgepflasterter Sohle. Blick flussaufwärts. (22.3.2013).

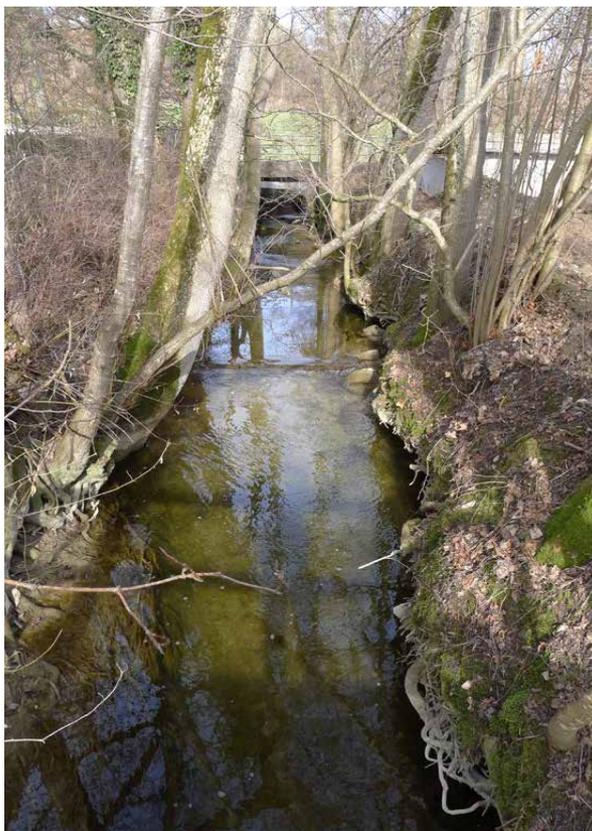
Bild 2.21 (rechts)
Mündungstrecke mit eingegengtem Profil (Schwellen) und ausgeräumter Sohle (Blick flussaufwärts) (7.1.2013).

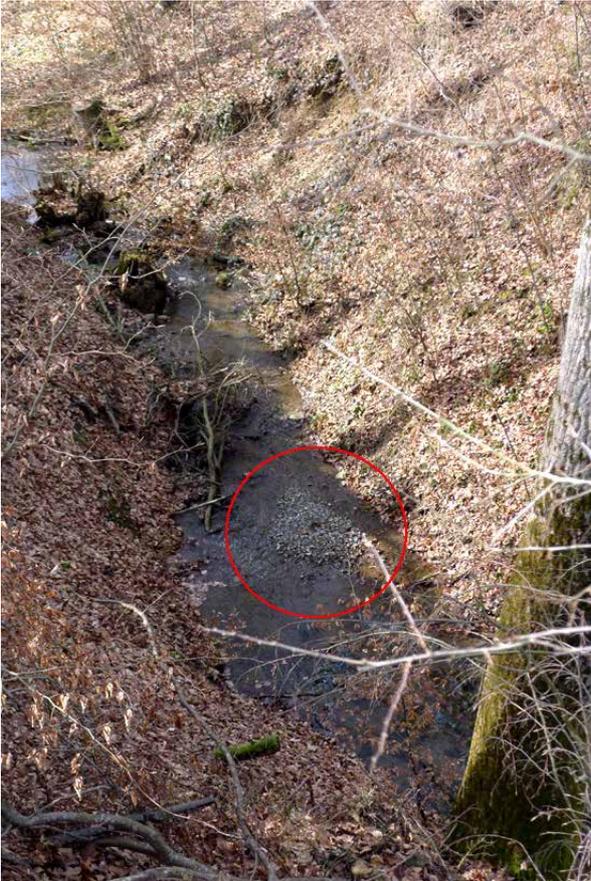
Bild 2.23 Dorfbach Eich, Abschnitt 1. Naturnahes Gerinne mit kleiner Geschiebebank. Blick flussabwärts (22.3.2013).

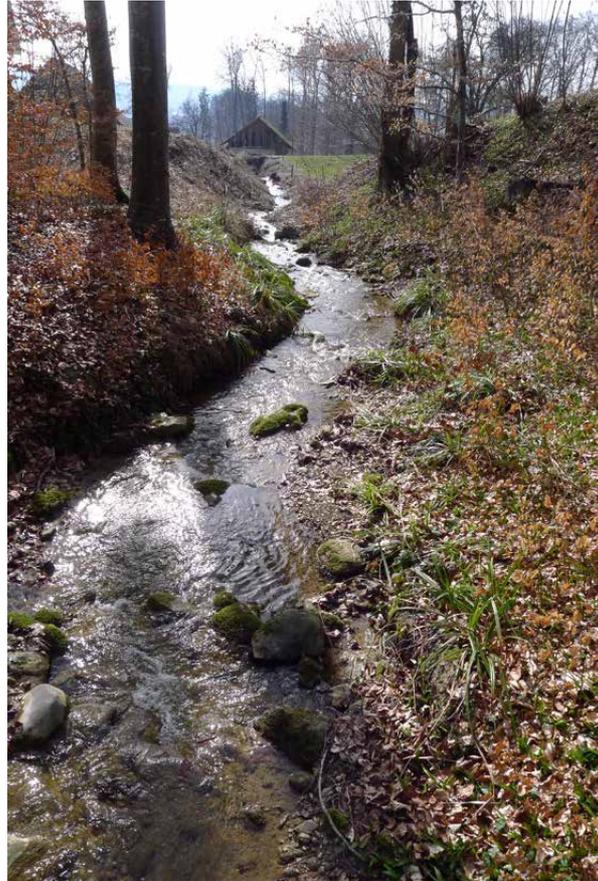
Bild 2.24 Dorfbach Eich. Flache Zwischenstrecke mit sehr wenig Geschiebeablagerungen. Blick flussabwärts (22.3.2013).

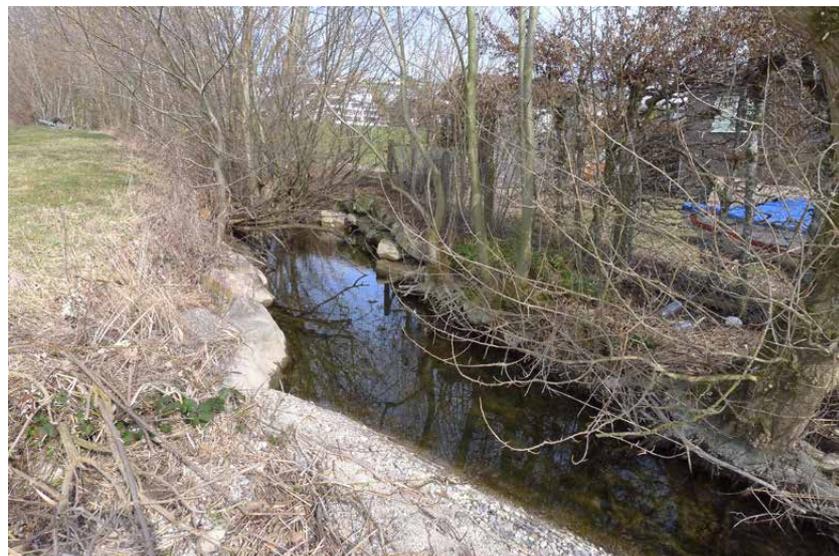
Dorfbach Eich. Eingeeengte und ausgeräumte Mündungsstrecke unmittelbar vor dem See. Kies: Frühere Deltaablagerungen. Blick flussaufwärts (22.3.2013).

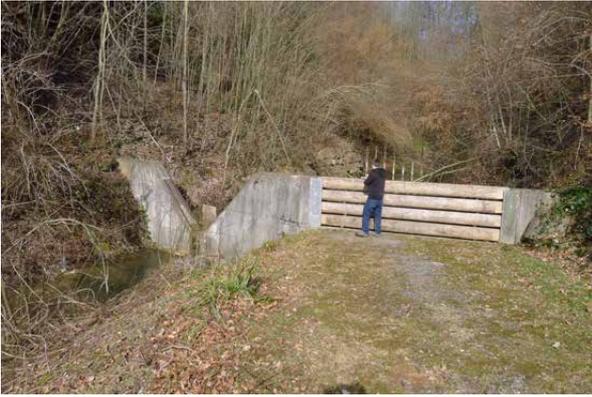
<i>Wesentliche Beeinträchtigung Geschiebehaushalt ja/nein</i>	Morphologie: Ja HWS: Erosionstendenz der Mündungsstrecke stärker durch Einengung bedingt. GW: Nein
<i>Empfehlung</i>	Bei Erhalt des Weihers kann das Geschiebe nicht bis zum See transportiert werden. Die Rückgabe von Kies in die Mündungsstrecke ist nur verhältnismässig bei einer Revitalisierung derselben.
Massnahme	Nur bei Revitalisierung der Mündungsstrecke: Kies aus Sammler entnehmen und im Unterwasser an geeigneter Stelle in den Bach zurück schütten.
<i>Ökologisches Potenzial</i>	Mittel
<i>Geschiebeaufkommen</i>	Klein
<i>Bedeutung Geschiebehaushalt</i>	Klein
<i>Kosten</i>	Gering
<i>Kosten-Nutzen-Verhältnis / Verhältnismässigkeit</i>	Gut
<i>Machbarkeit</i>	Gut
<i>Priorität</i>	1 (bei Revitalisierung)

Bild 2.26 Rückhaltesperre mit vorgelagertem Rechen (im Hintergrund zu sehen). Blick gegen Fließrichtung. 22.3.2013.

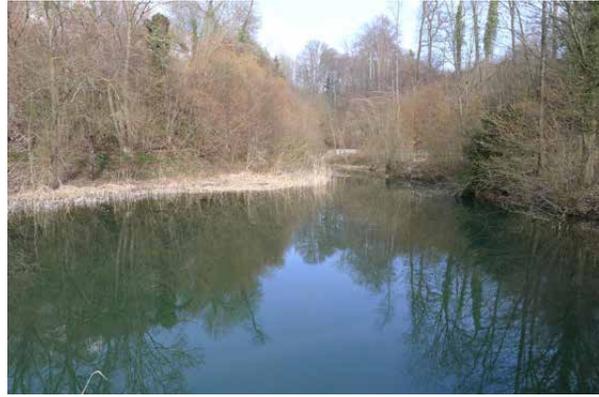
Bild 2.27 Weiher am Tobelausgang flussabwärts des Sammlers (Blick flussaufwärts). 22.3.2013

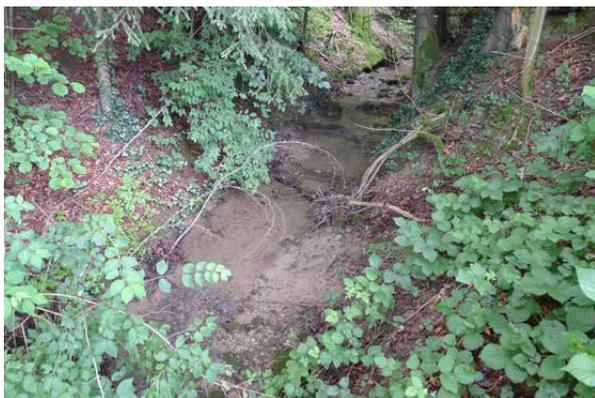
Bild 3.2 Hofbach, Abschnitt 1, Zufluss bei Eimatt. Naturnahes Gerinne mit abgestuftem Längenprofil und Sandablagerungen. Blick flussaufwärts (26.6.2013).

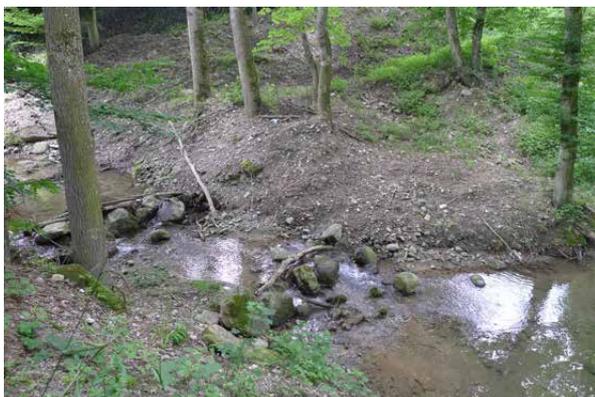
Bild 3.4 Huetterbach, Blockschwellen mit ausgeräumten Zwischenstrecken und seitlich deponiertem Kies. Fliessrichtung von links nach rechts (26.6.2013).

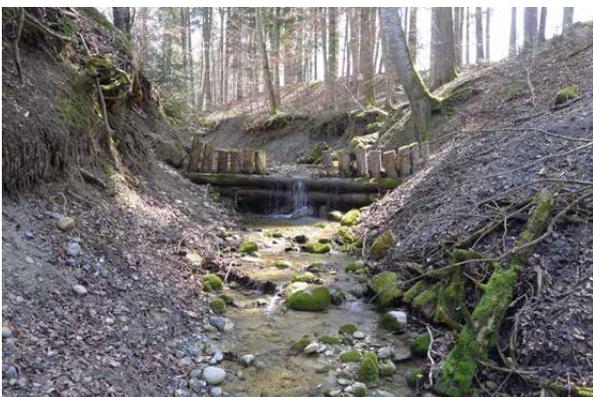
Bild 3.9 Alte Holzsperrre zur Sohlensicherung im oberen Abschnitt der Tobelstrecke (Blick flussaufwärts) (17.4.2013).

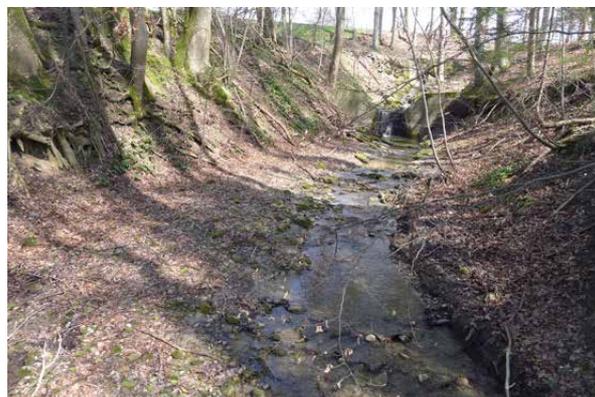
Bild 3.10 Betonsperre (Hintergrund) und Zwischenstrecke bis zur nächsten Sperre mit flacher und kolmatierter Geschiebebank (Blick flussaufwärts) (17.4.2013).

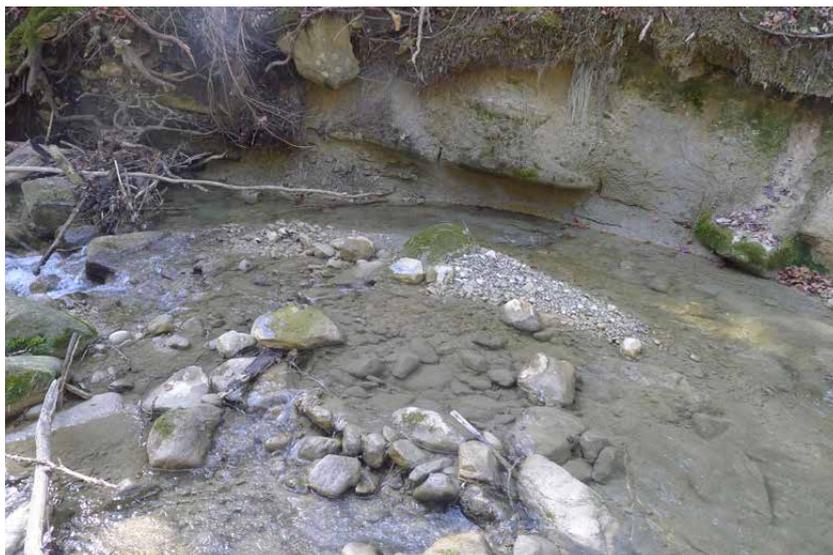
Unterer Abschnitt Tobelstrecke mit seitlich anstehendem Fels, grober Sohle und kleiner Geschiebebank (22.3.2013).

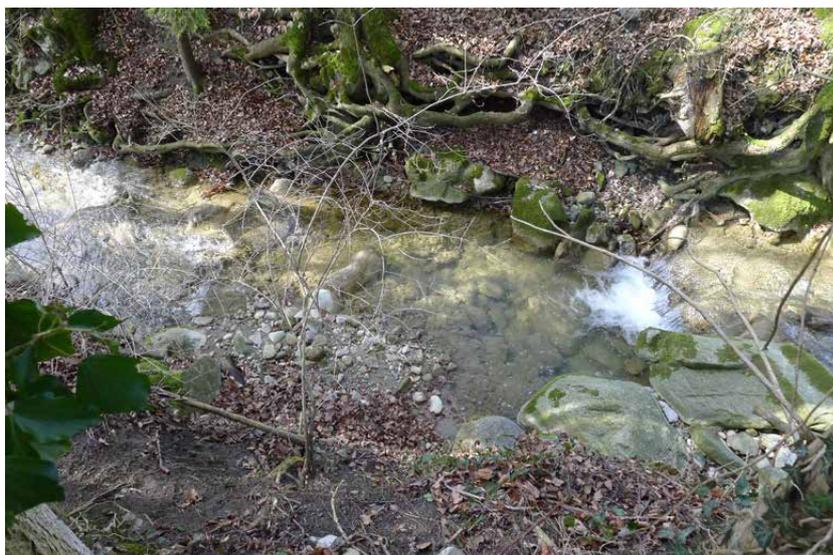
Eingeengter Abschnitt flussabwärts des neuen Schwemmholz- und Geschiebesammlers mit Erosionstendenz, Schwellen und kleinen, eher kolmatierten Geschiebeablagerungen. (22.3.2013).

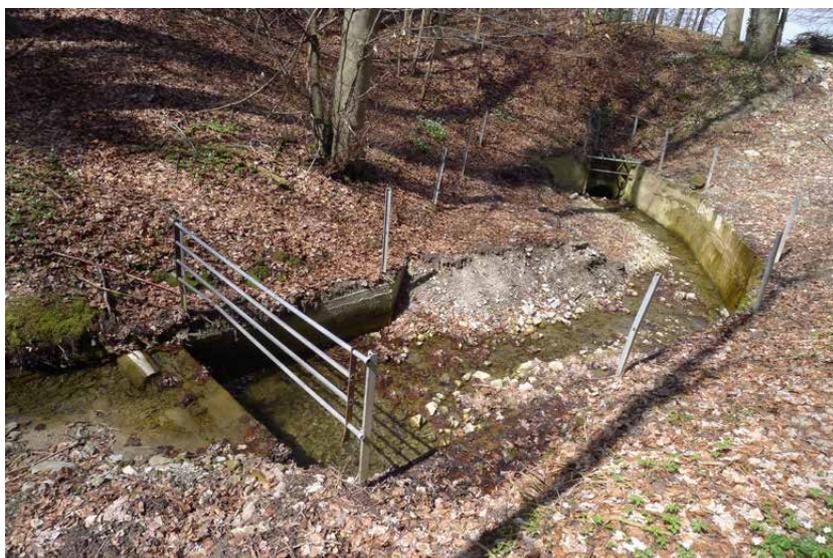
Schwemmholt- und Geschiebesammler am Oberlauf des Chommlibachs. Im Hintergrund folgt der Durchlass der Strasse nach Waldi (17.4.2013).

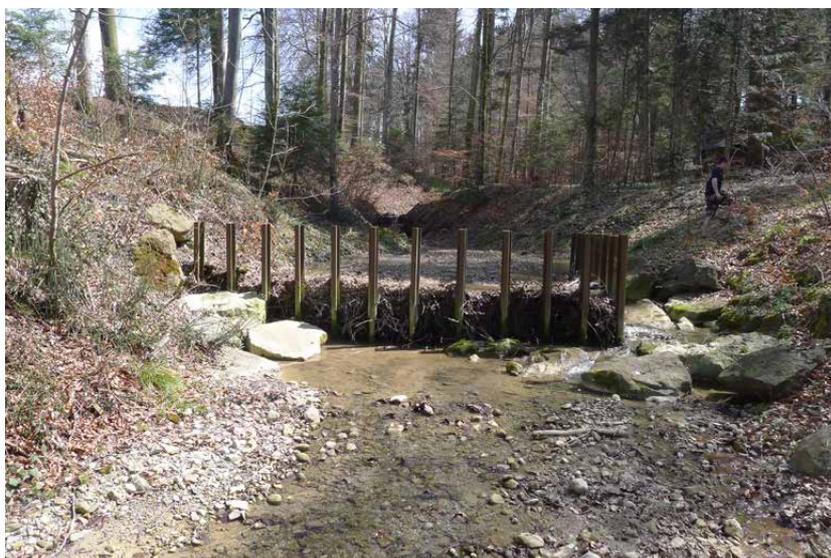
Schwemholzrechen im oberen Bereich des Tobels mit Verklausung und Hinterfüllung (17.4.2013).

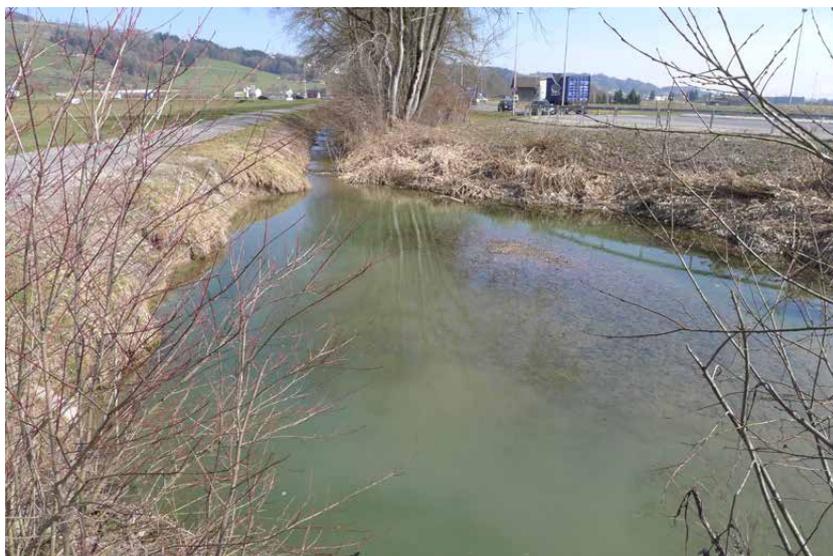
Weiher am Unterlauf des Chommlibachs, Blick flussaufwärts (22.3.2013).

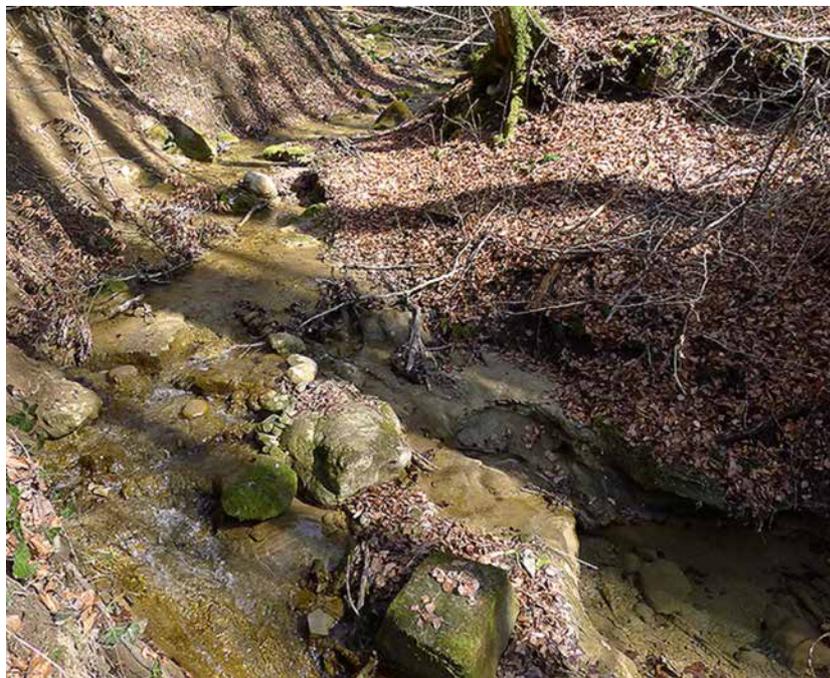
*Tobelstrecke Zollbach mit
Felsaufschluss und grober
Sohle.
22.3.2013.*

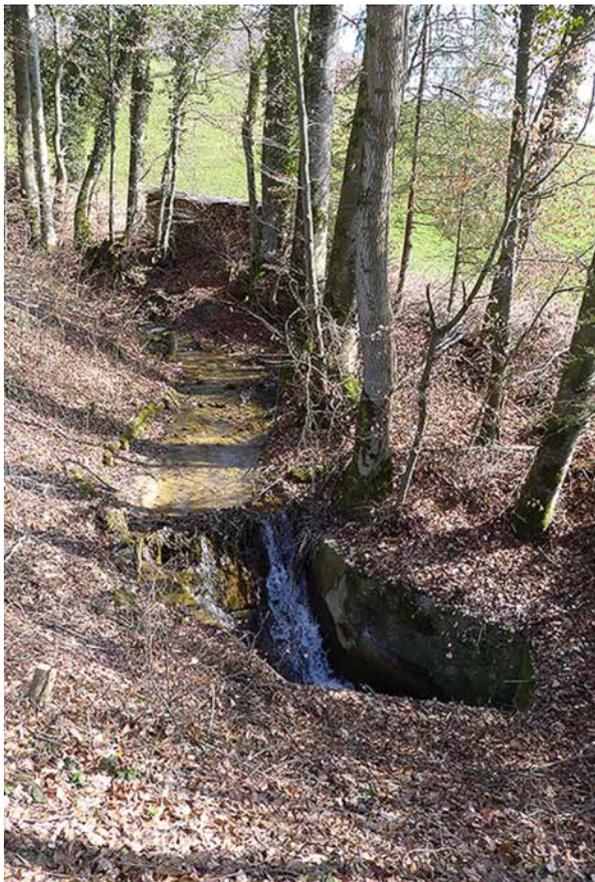
Bild 3.19 Zollbach vor Strasse nach Krummbach mit hinterfüllter Schwelle und anschliessendem Durchlass (22.3.2013).

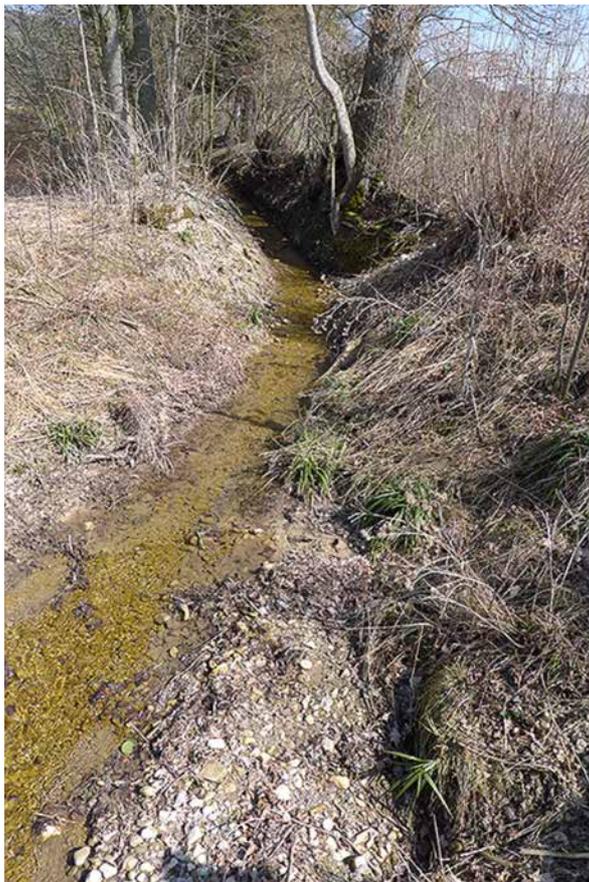
Bild 3.20 Flachstrecke vor Anlage 1 (Weiher) mit kolmatierten Geschiebeablagerungen (22.3.2013).

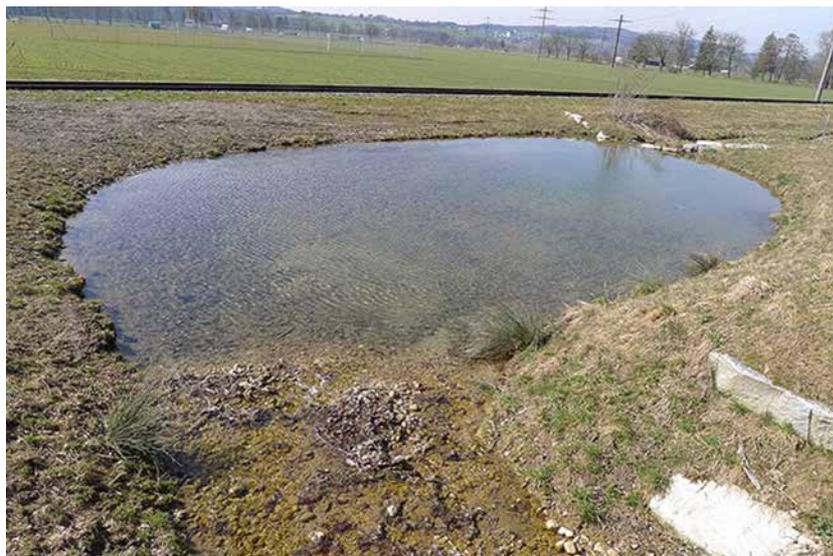
Weiher im Bereich der Bahnlinie mit Mündung und Geschiebeablagerungen im Vordergrund (22.3.2013).

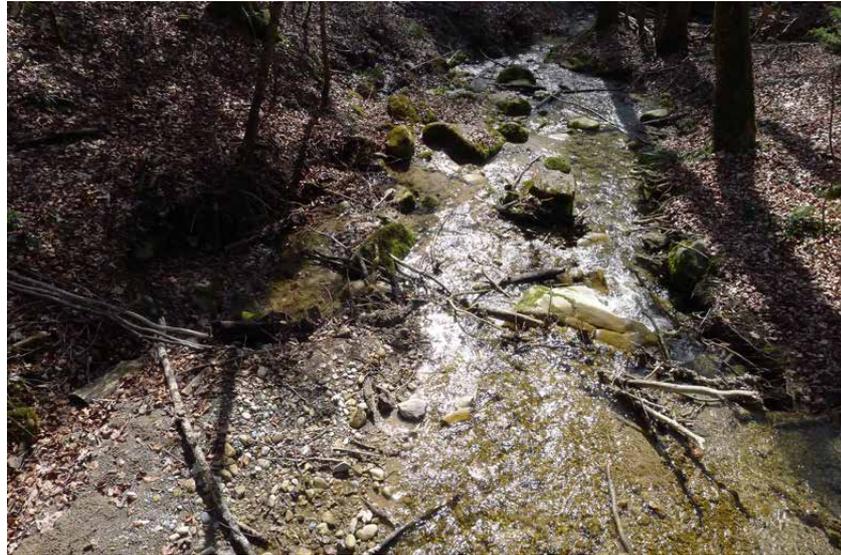
*Tobelstrecke Dorfbach
Geuensee mit grobblockiger,
gut strukturierter Sohle und
Geschiebebank (vorne links).
Blick flussabwärts. 22.3.2013.*

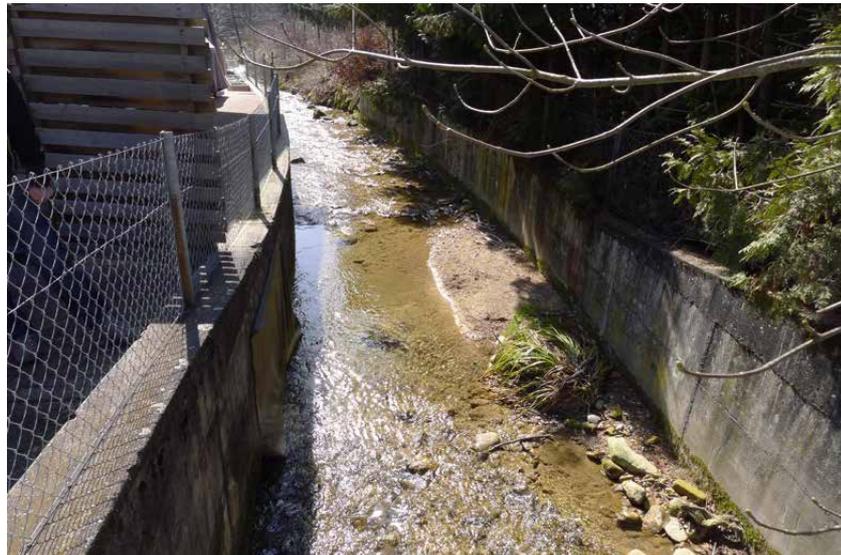
*Dorfbach Geuensee,
Abschnitt 2. Kanalisiert mit
abgeplästerter Sohle und
geringen Ablagerungen
entlang der Ufermauer.
22.3.2013.*

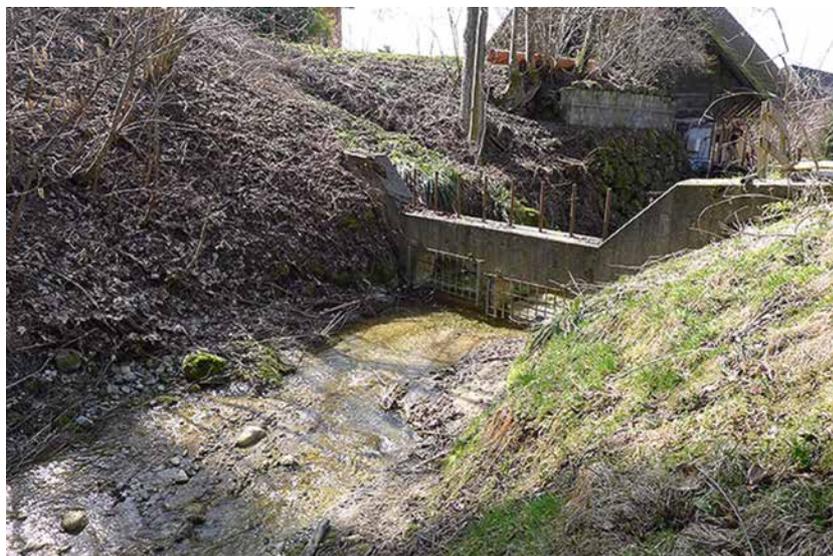
Geschiebe- und Schwemmholzsammler Dorfbach Geunsee. Blick in Flussrichtung. 22.3.2013.

Massnahme	Gitter vor den Rechecköffnungen entfernen und durch einzelne Rechenstäbe ersetzen.
<i>Ökologisches Potenzial</i>	Unterlauf: Gross
<i>Geschiebeaufkommen</i>	Klein
<i>Bedeutung Geschiebehaushalt</i>	Mittel
<i>Kosten</i>	Gering

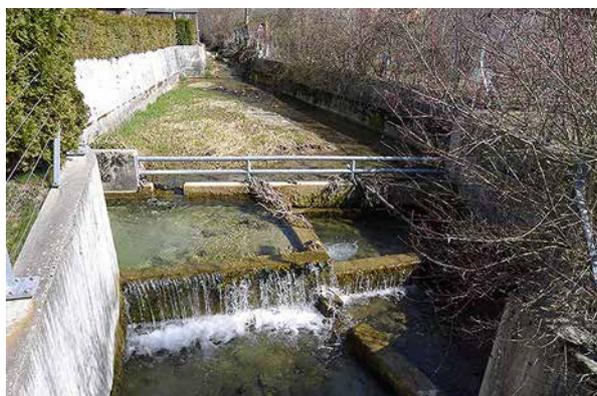
Bild 3.26 (oben)

Geschiebesammler mit Endschwelle, Rechen und anschliessendem Beckenpass. Blick flussaufwärts. 22.3.2013.

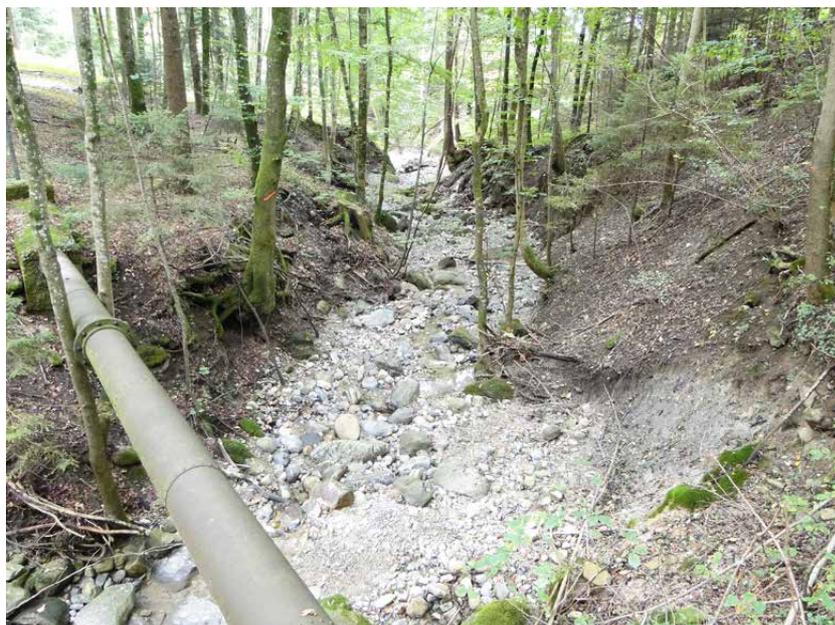
*Tobelstrecke Dorfbach
Büron mit grober Sohle
und viel Geschiebe.
9.2010.*

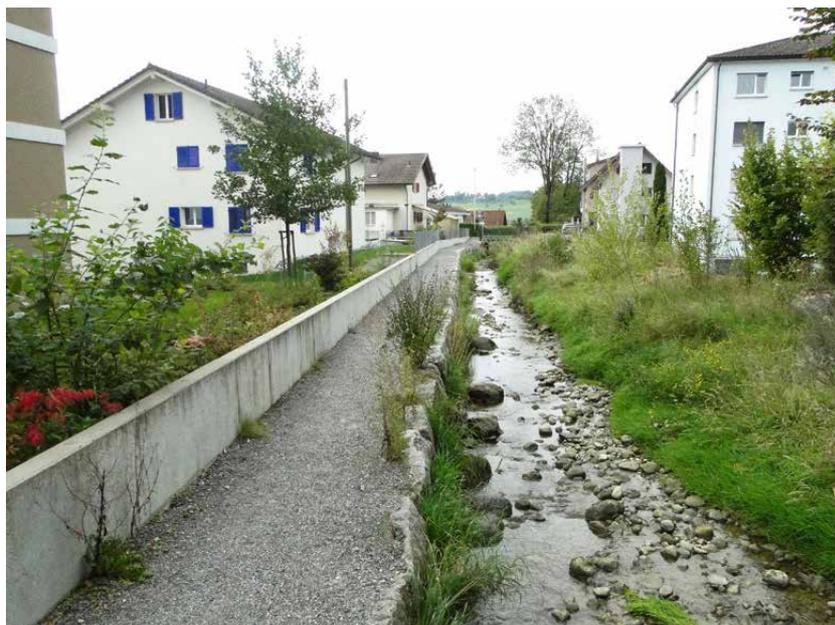
Bild 3.30

*Flachstrecke im
Dorfbereich.
9.2010.*

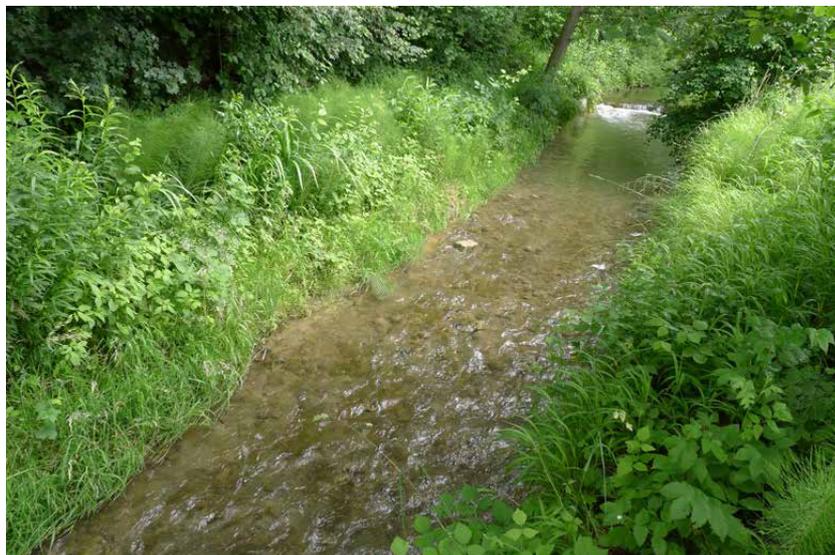
*Unterlauf Dorfbach Büron
mit Schwelle und
abgepflästerter Sohle.
Blick flussaufwärts
(26.6.2013).*

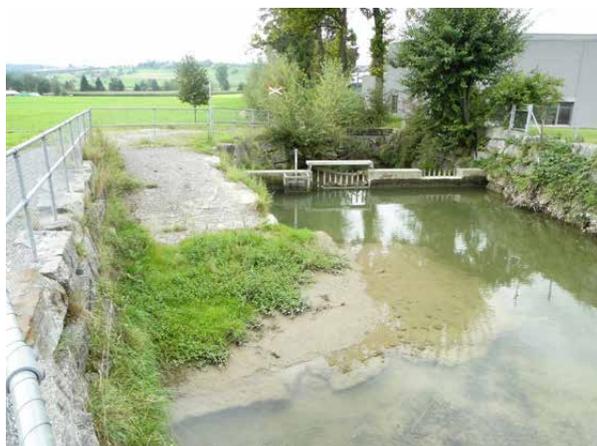
Bild 3.32 Geschiebesammler vor SBB-Durchlass mit Zufahrt und Betonsperre. Blick in Fliessrichtung (21.9.2010).

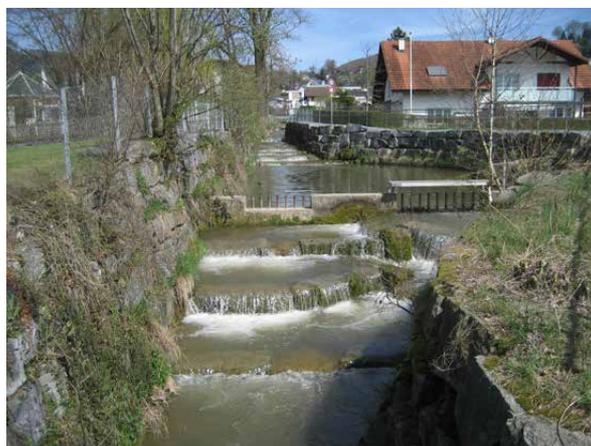
Bild 3.33 Geschiebesammler vor SBB-Durchlass mit nachfolgenden Schwellen. Blick flussaufwärts zum Sammler (6.4.2011).

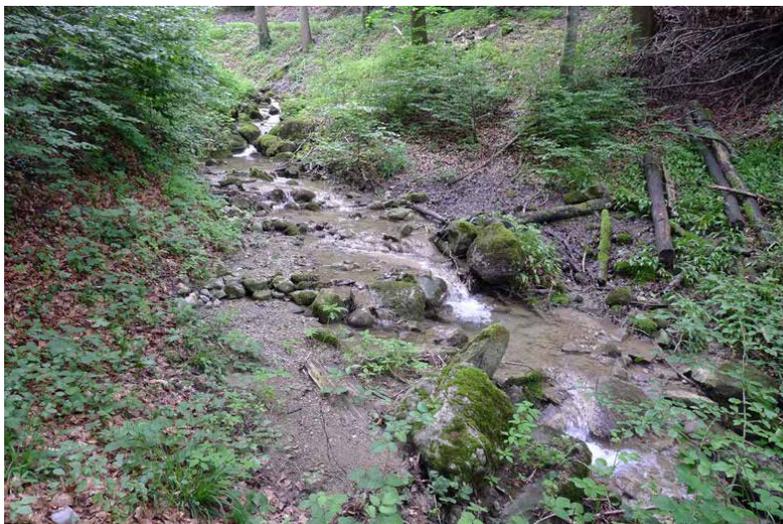
*Tobelstrecke Dorfbach
Triengen mit grobblockiger
Sohle und kleinen Bänken.
7.1.2013.*

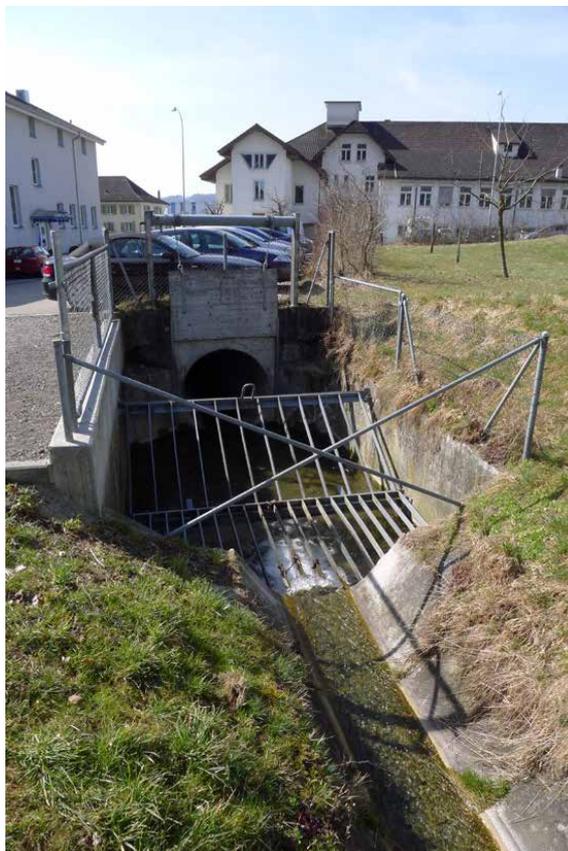
*Schwemmholzrechen vor dem Einlauf der Bachdole.
22.3.2013*

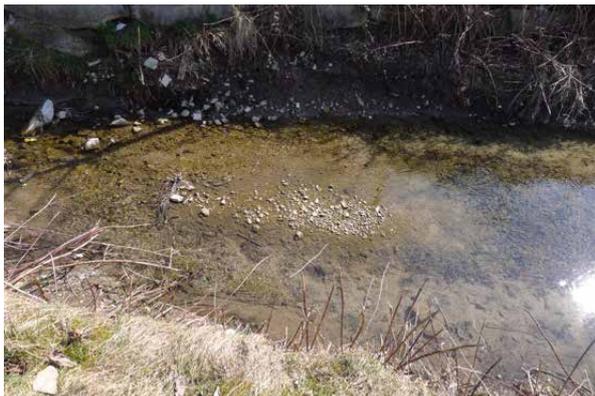
Bild 3.39 (oben)

Geschiebeablagerungen am oberen Ende der Anlage 2 (Fließrichtung von links nach rechts). 22.3.2013.

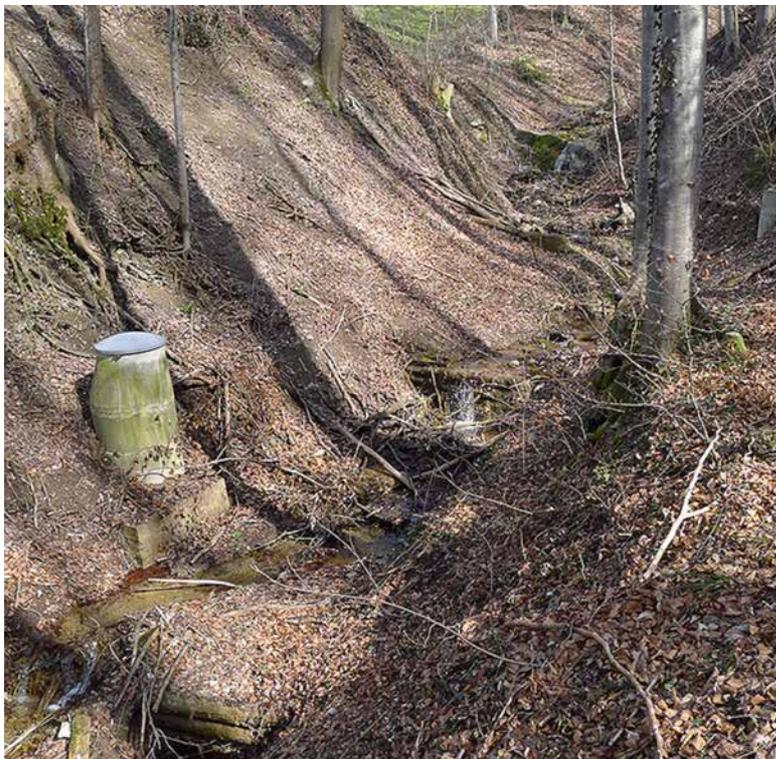
*Unterster Abschnitt der
Tobelstrecke Steinbärenbach
mit Holzsperrn und flachen
Zwischenstrecken.
22.3.2013.*

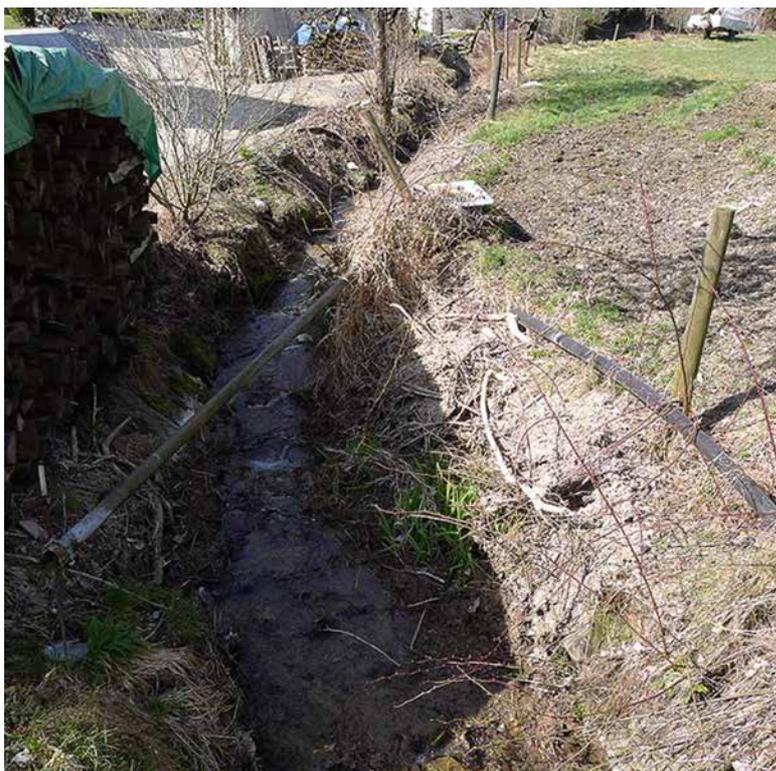
*Stark beeinträchtigter
Abschnitt unterhalb
Anlage 1.
22.3.2013.*

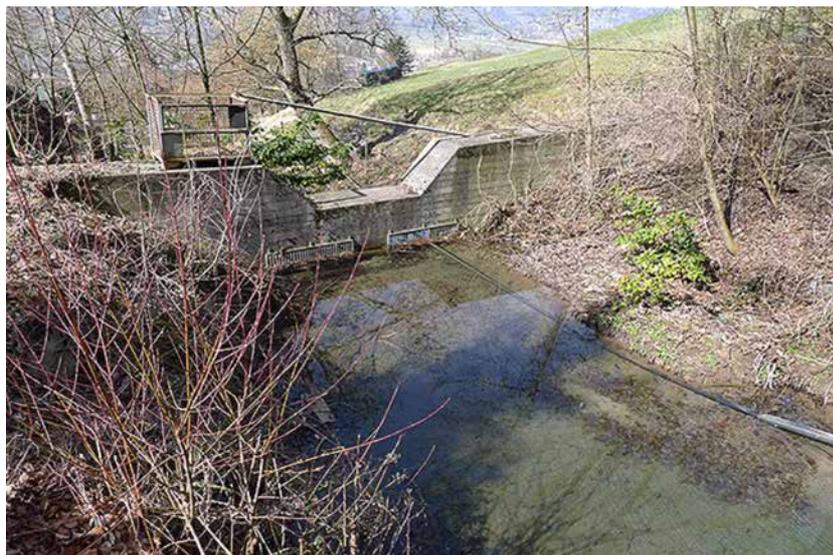
Betonsperre mit zwei rechteckigen Öffnungen und einem Überfallbereich. Vor den beiden Öffnungen befinden sich Gitter (Rost). Das Rückhaltevolumen beträgt 50m³.

Betonsperre unterhalb der Tobelstrecke. 22.3.2013.

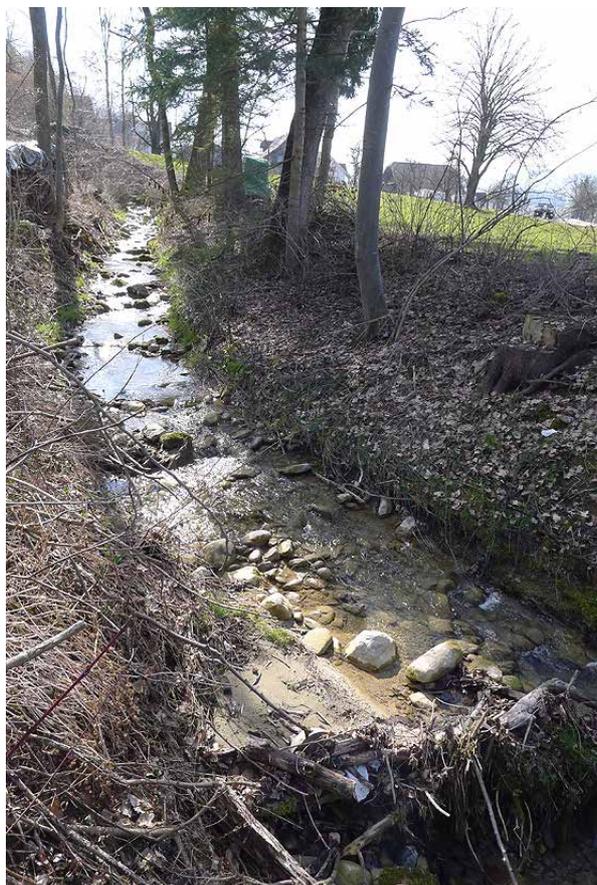
Bild 3.47 Gründelbach, Abschnitt 2. Abgepflästerte Sohle ohne Geschiebeablagerungen. Blick flussaufwärts. 22.3.2013.

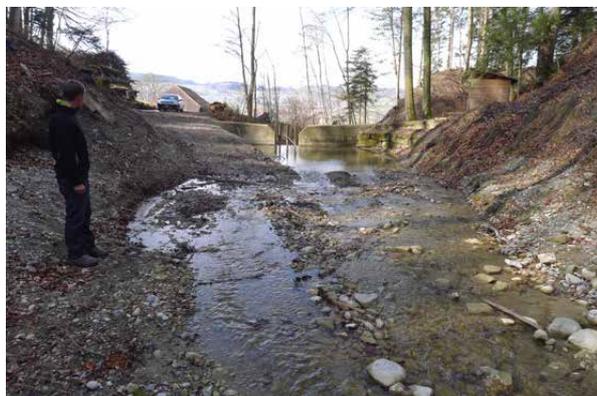
Bild 3.50 Geschiebe- und Schwemmholzsammler am Tobelausgang des Gründelbachs. Blick in Fliessrichtung von der Stauwurzel mit Geschiebeablagerungen zur Sperre (22.3.2013).

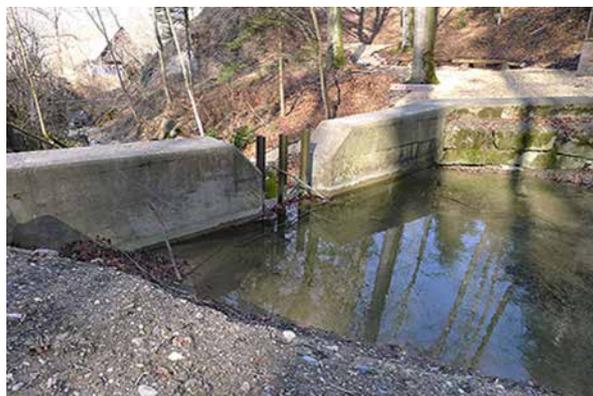
Bild 3.51 Betonsperre Gründelbach mit Überfallsektion und Grobrechen. 22.3.2013.

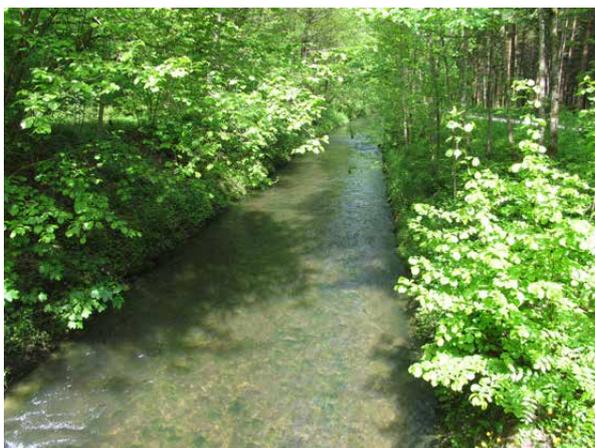
Bild 3.53 Suhre Surseerwald mit Kiessohle. Blick flussabwärts. 20.5.2005.

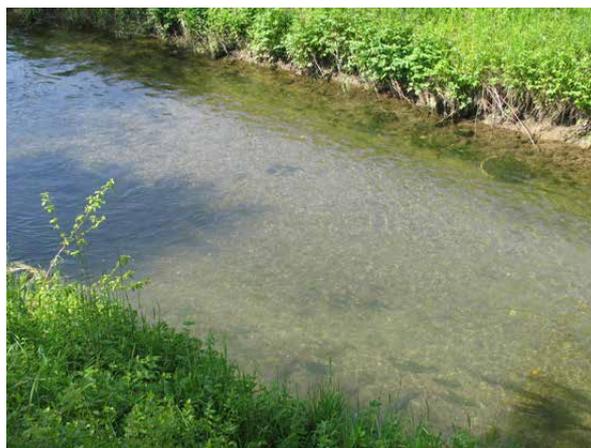
Bild 3.54 Suhre nach Dorfbach Büron mit Feinkiesablagerungen. 20.5.2005.

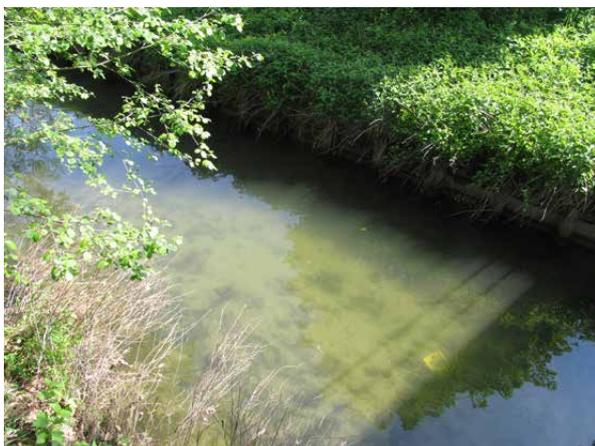
Bild 3.55 Suhre beim Tannenhof zwischen Büron und Triengen mit Sandsohle. 20.5.2005.

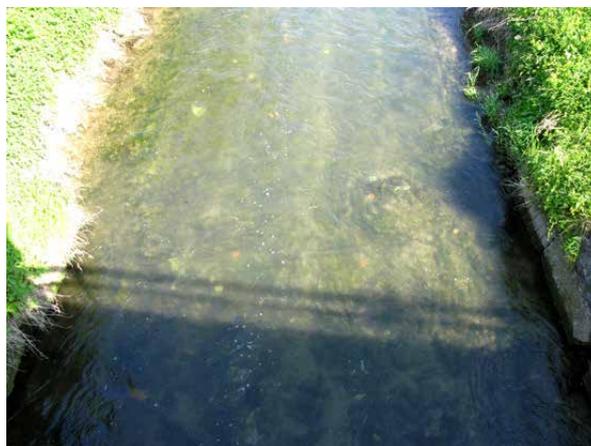
Bild 3.56 Suhre nach Mündung Dorfbach Triengen mit stark abgepflästerter Kiessohle. 20.5.2005.
