Sanierung Geschiebehaushalt

*Beilage 3: Wiggern, Luthern,
Pfaffnern und Rot
Dezember 2014*

Kanton Luzern
Dienststelle Umwelt und Energie (uwe)
Abteilung Gewässer
Libellenrain 15
6002 Luzern

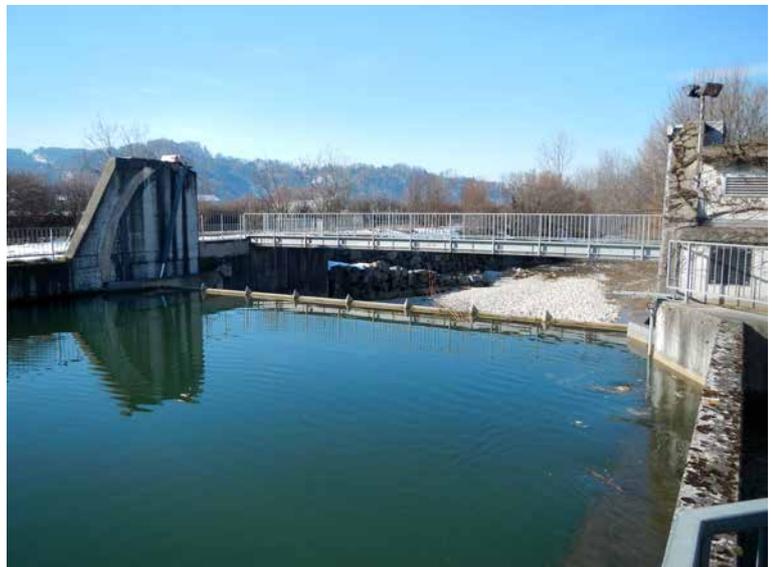
Bild 3 Wehr Lang mit Segmentklappenschütze. 19.02.2013

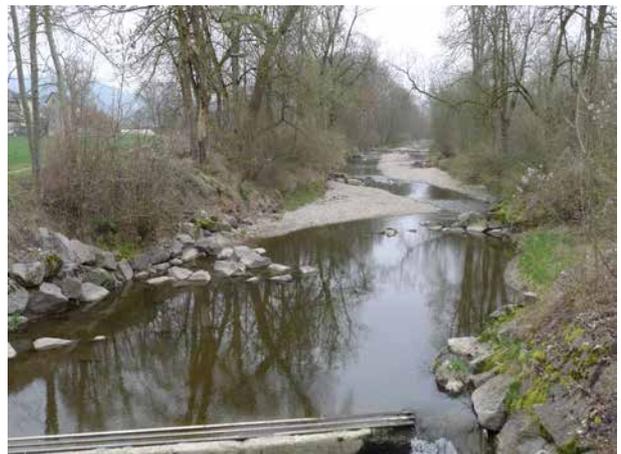
Bild 5 Kiesbänke in der Restwasserstrecke. Blick ab der Brücke Reiden-Langnau gegen die Flussrichtung. 26.03.2014

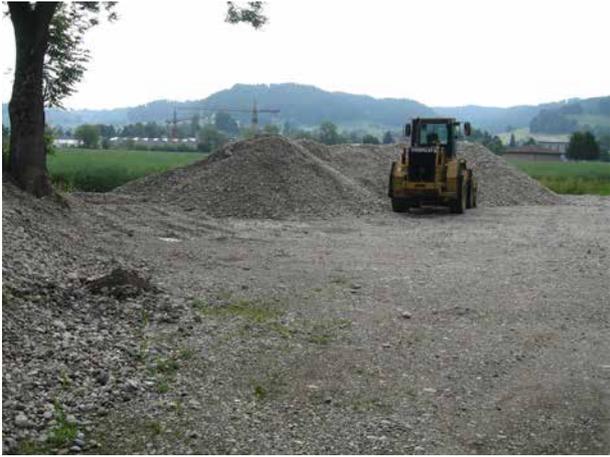
Bild 6 Kiesdepots und Baumaschine unmittelbar neben der Entnahmestelle.
12.06.2013

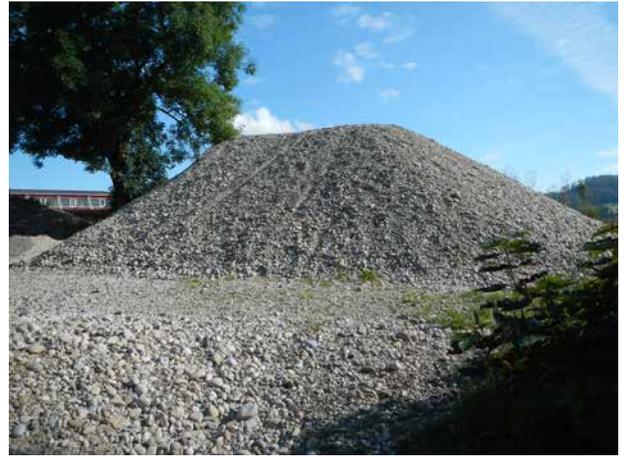
Bild 7 Frisch angelegtes Kiesdepot unmittelbar neben der Entnahmestelle. Die Baumaschine ist noch immer vor Ort.
15.07.2014

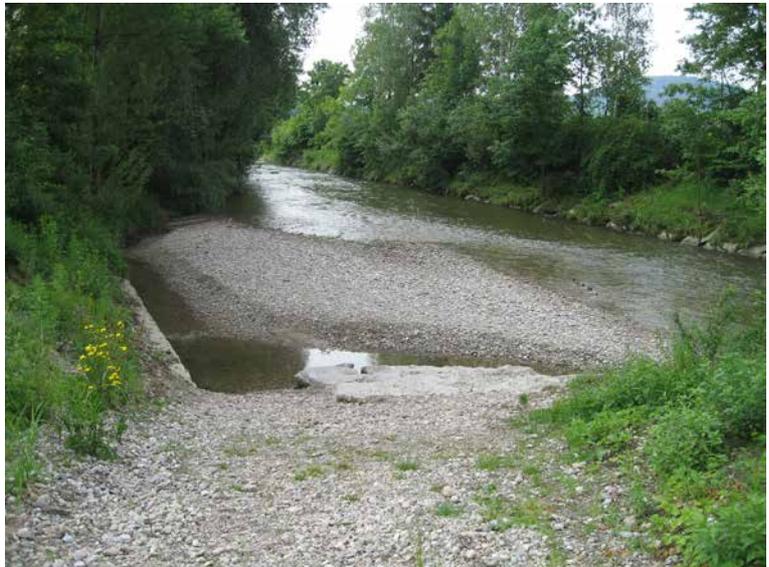
Bild 8 Kiesentnahmestelle in Reiden, Gerinneaufweitung mit Zufahrt. Blick gegen die Fliessrichtung.
12.06.2013

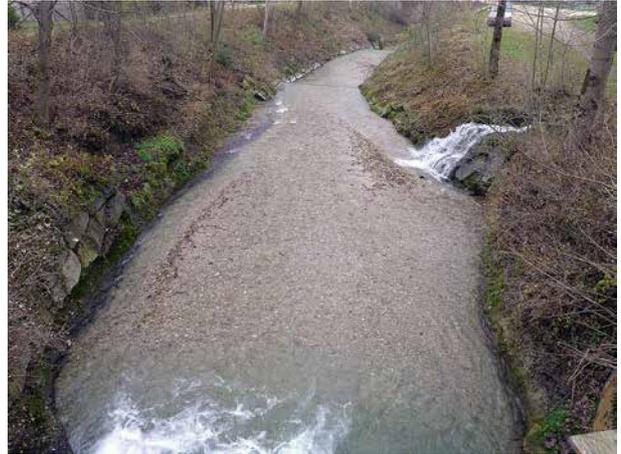
*Bild 12 Kiesablagerung im Tosbecken der Schwelle Schwyzer matt, 100m wigger-abwärts des Schwemmholzrechens.
21.11.2012*

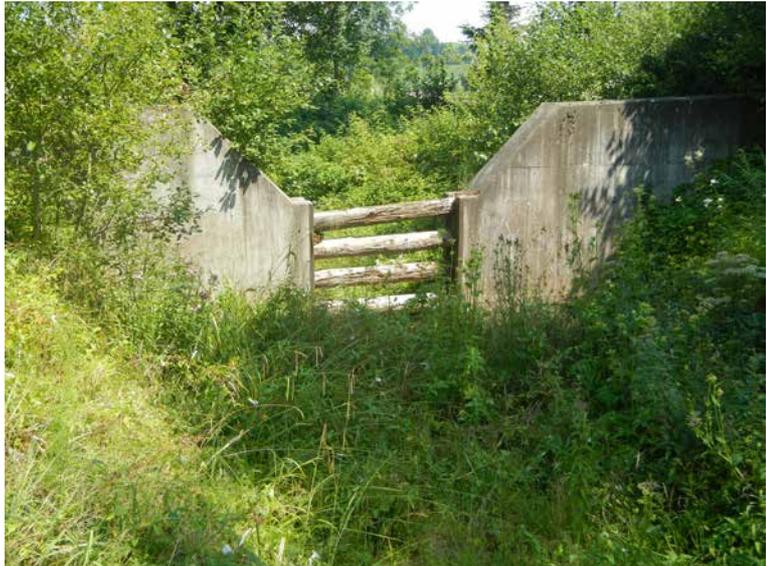
Bild 14

*Betonschlitzsperre mit Holzbalken
und trapezförmiger Überfallsektion.
Blick in Fliessrichtung.
25.07.2014*

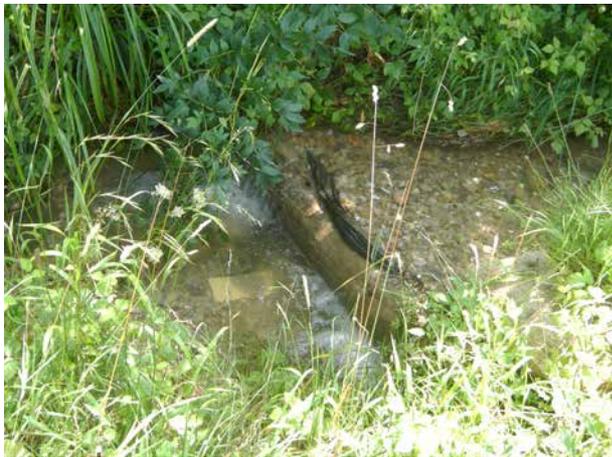
Bild 15 *Mit locker gelagertem Kies hinterfüllte
Holzschwelle im Unterwasser des Ge-
schiebesammlers. Fliessrichtung von
rechts nach links.
25.07.2014*

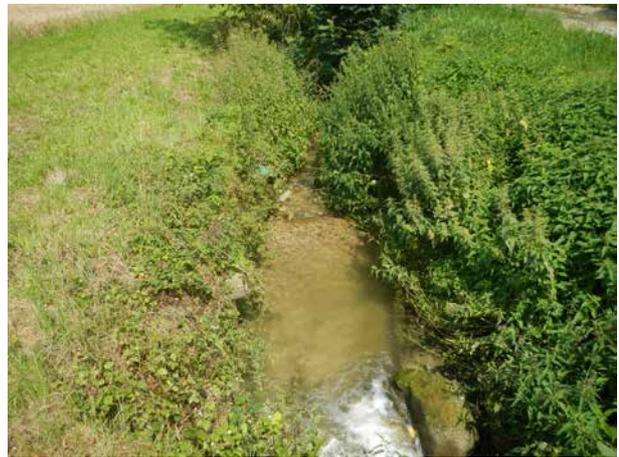
Bild 16 *Gerinne im Bereich des Weilers Tüten-
see mit Schwellen, Kolken und Kiesab-
lagerungen oberhalb der Schwellen.
25.07.2014*

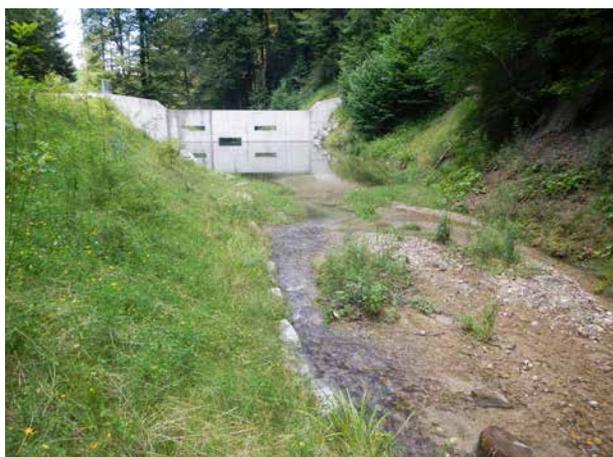
*Bild 20 Rückhalteraum mit Geschiebeablagerungen im oberen Bereich (Bildvordergrund) und leerem unteren Bereich (See, im Bildhintergrund).
25.07.2014*

Massnahmen	erst baggern, wenn Sammler bis auf Höhe des untersten Grundablasses mit Kies gefüllt ist, ab unterstem Grund- ablass schiefe Ebene baggern, evtl. mit Niederwasserrinne
Kosten/Nutzen	gering / gering
Machbarkeit	mittel
Priorität	1

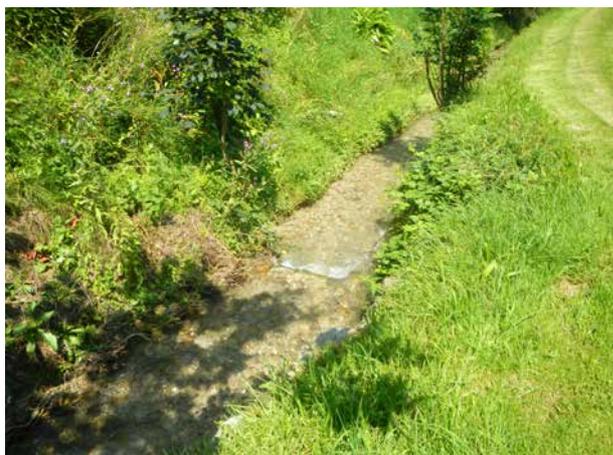
Bild 25 Gerinne auf Höhe der Mehrzweckhalle. Die schmale, mit Schwellen verbaute Sohle ist mit lockeren Kiesablagerungen bedeckt. Blick in Fliessrichtung.
25.07.2014

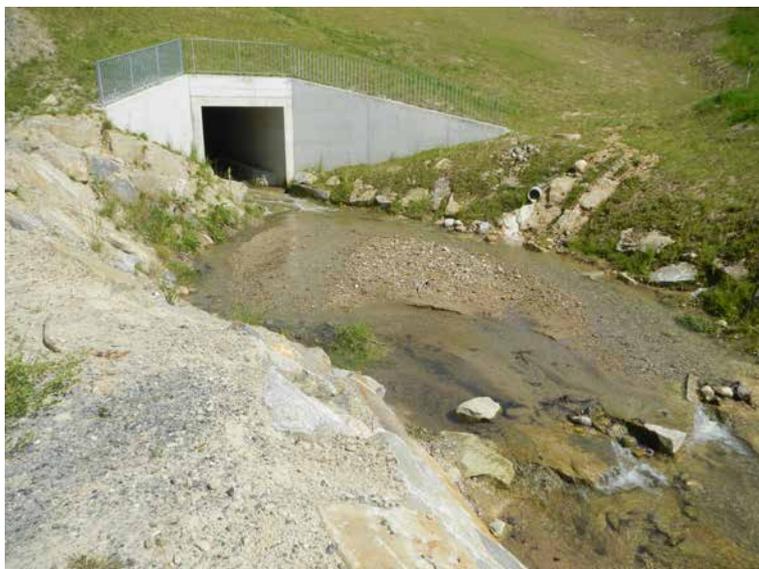
Bild 38
Auslaufbauwerk mit Geschiebeablagerungen im Tosbecken.
25.07.2014

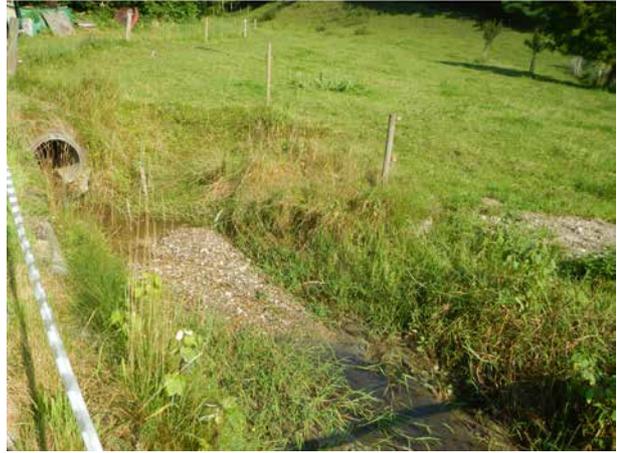
*Bild 41 Kiesablagerungen unmittelbar vor dem Forellenzuchtbecken am Flüggenwaldbach. Blick gegen die Fliessrichtung.
25.07.2014*

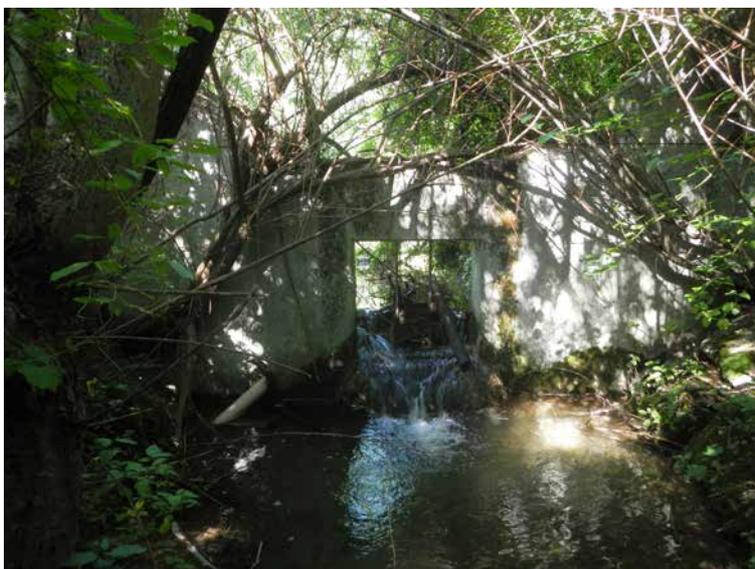
*Bild 46 Ablagerungen von Sand und Schlamm im mittleren und unteren Teil des Rückhaltebereiches.
25.07.2014*

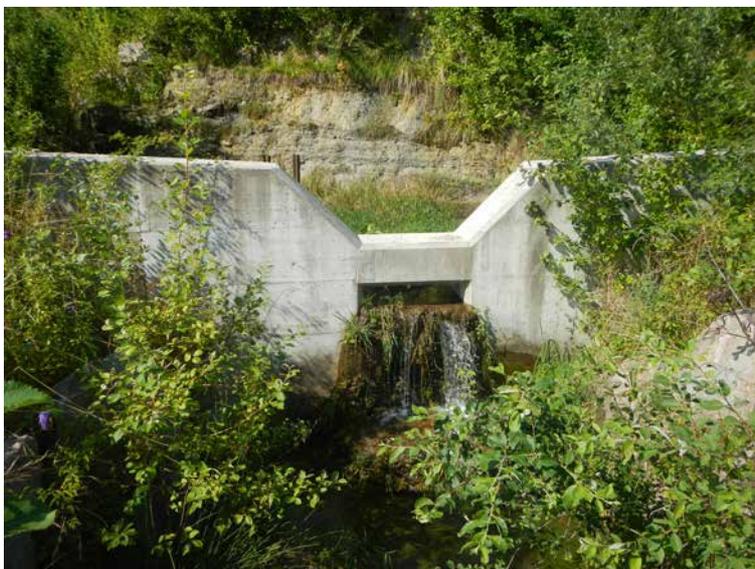
Bild 49

*Betonsperre mit Grundablassöffnungen. Unterhalb der sichtbaren Öffnung bestehen 1-2 weitere Öffnungen, welche komplett verkleist sind.
25.07.2014*

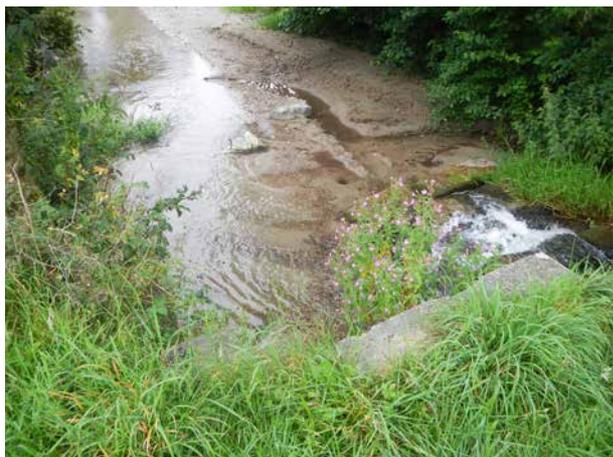
*Bild 50 Rückhaltebereich mit Sand- und Schlammablagerungen, Blick in Flussrichtung.
06.08.2014*

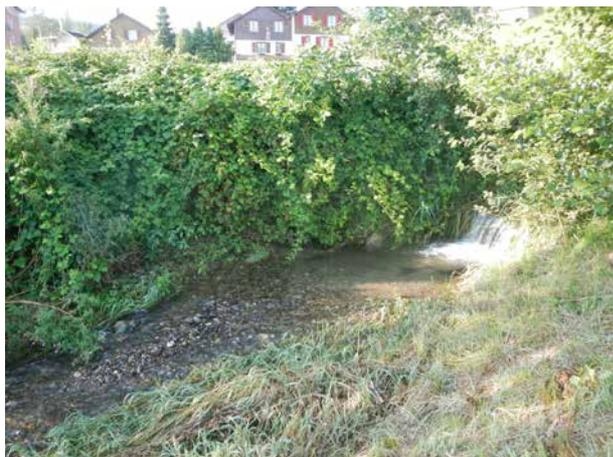
Bild 53 Feinkörnige, geringfügige Kiesablagerungen unterhalb der Schwelle (siehe auch Bild 55).
25.07.2014

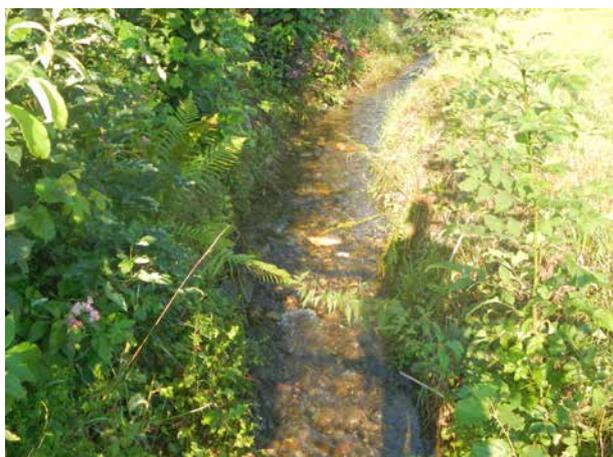
Bild 56 Ränzligebach unterhalb der Entnahmestelle. Die Sohle ist eher grob und leicht kolmatiert. Blick gegen die Fließrichtung.
25.07.2014

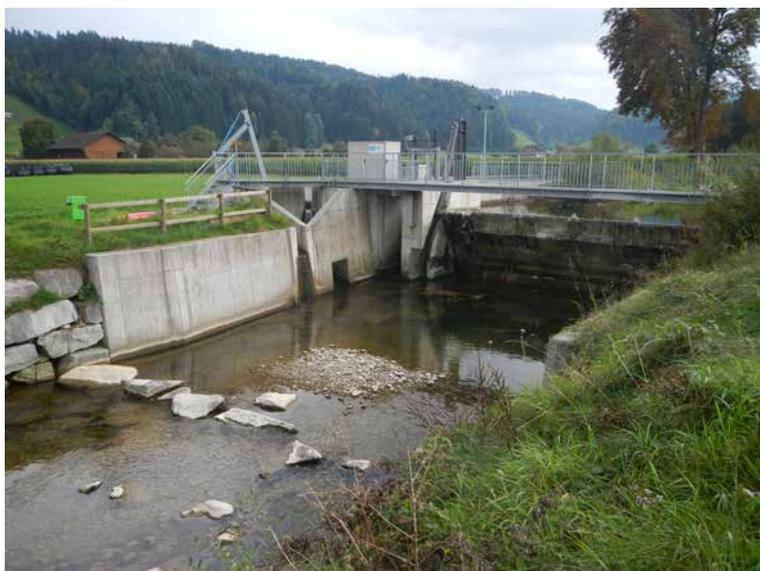
Bild 60
Geringfügige Kiesablagerungen im Unterwasser des Wehres.
09.09.2014

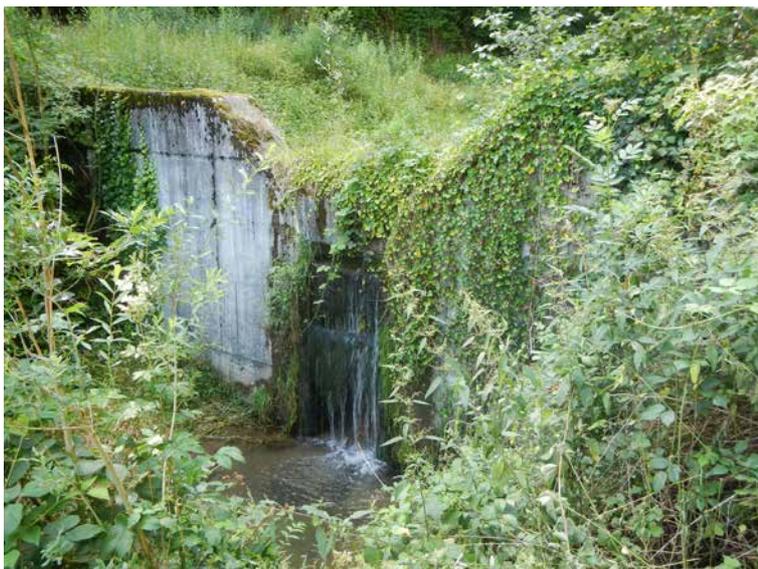
Bild 70

*Betonsperre mit verklausten Grund-
ablassöffnungen.
15.07.2014*

Luthern:	gross
Bedeutung Geschiebehaushalt	Strickbach:	gering/mittel
	Luthern:	gering
Grad der Beeinträchtigung	Strickbach:	gering (enges Gerinne und abnehmende Transportkapazität im Unterwasser)
	Luthern:	gering (mengenmässig vernachlässigbar)
Wesentliche Beeinträchtigung	Morphologie	nein
	Hochwasserschutz	nein
	Grundwasser	nein
Massnahmen notwendig	nein im aktuellen Zustand (geringe Transportkapazität im Unterwasser) evtl. ja im Zusammenhang mit der Revitalisierung der Luthern unter Miteinbezug des Mündungsabschnittes des Strickbaches	
Empfehlung	Im Falle einer Revitalisierung der Luthern und Anpassung des Mündungsabschnittes des Strickbaches ist die Geschiebedurchgängigkeit zu gewährleisten und der Sammler aufzuheben.

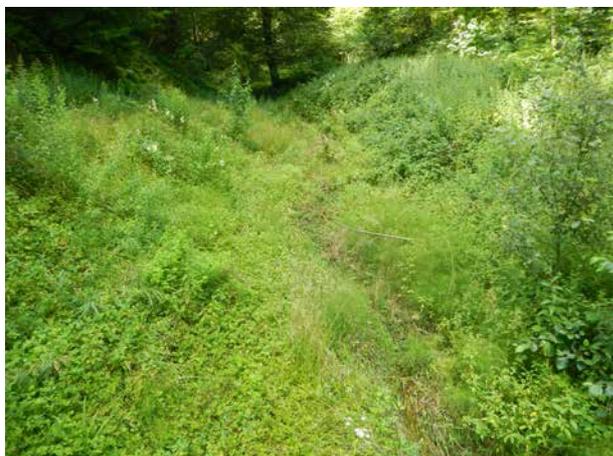
Bild 71

*Blick ab der Betonsperre in den Rück-
halteraum. Die Ablagerungen sind stark
bewachsen.
15.07.2014*

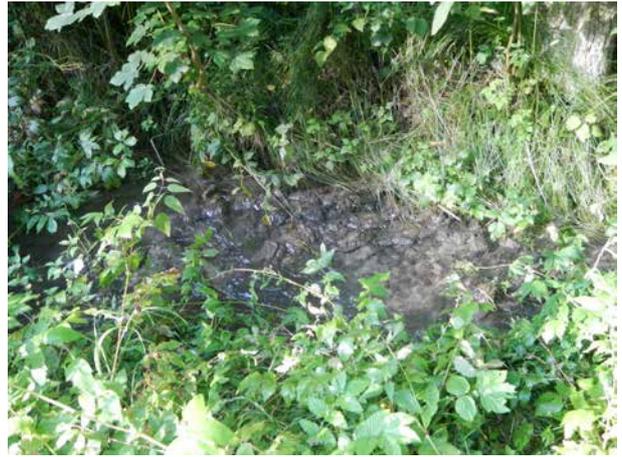
Bild 81 Gerinne der Pfaffnern im Oberwasser des Geschiebesammlers. Die Sohle ist teilweise kolmatiert oder vermoost. Fliessrichtung von links nach rechts. 06.08.2014

Morphologie Unterwasser	eingedolt, abnehmendes Gefälle	
Ökologisches Potenzial	Pfaffnern:	gross
Bedeutung Geschiebehaushalt	Pfaffnern:	keine
Grad der Beeinträchtigung	Pfaffnern:	gering
Wesentliche Beeinträchtigung	Morphologie	nein
	Hochwasserschutz	nein
	Grundwasser	nein
Massnahmen notwendig	nein	
Empfehlung	Notwendigkeit der Leerungen prüfen

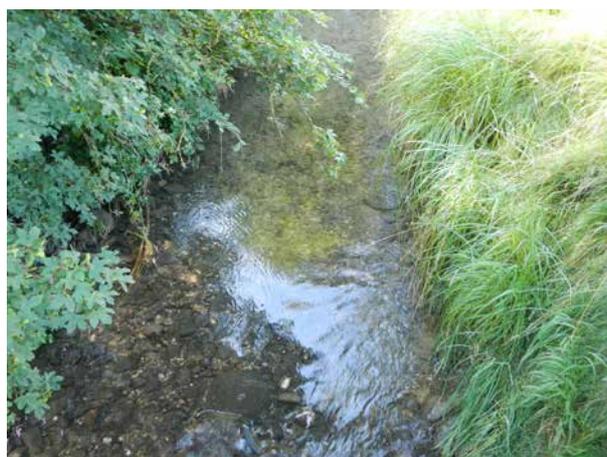
*Bild 87 Blick ab Brücke Müligass gegen die
Fließrichtung, gut 600m bachabwärts
des Dammes. Feine spärliche Kiesabla-
gerungen zwischen den gröberen Kom-
ponenten der kolmatierten Sohle.
15.07.2014*
