Sanierung Geschiebehaushalt

*Beilage 4: Reuss, Vierwald-
stättersee und Zugersee
Dezember 2014*

Kanton Luzern
Dienststelle Umwelt und Energie (uwe)
Abteilung Gewässer
Libellenrain 15
6002 Luzern

**Flussbau AG** SAH
dipl. Ing. ETH/SIA flussbau.ch
Holbeinstrasse 34
CH - 8008 Zürich

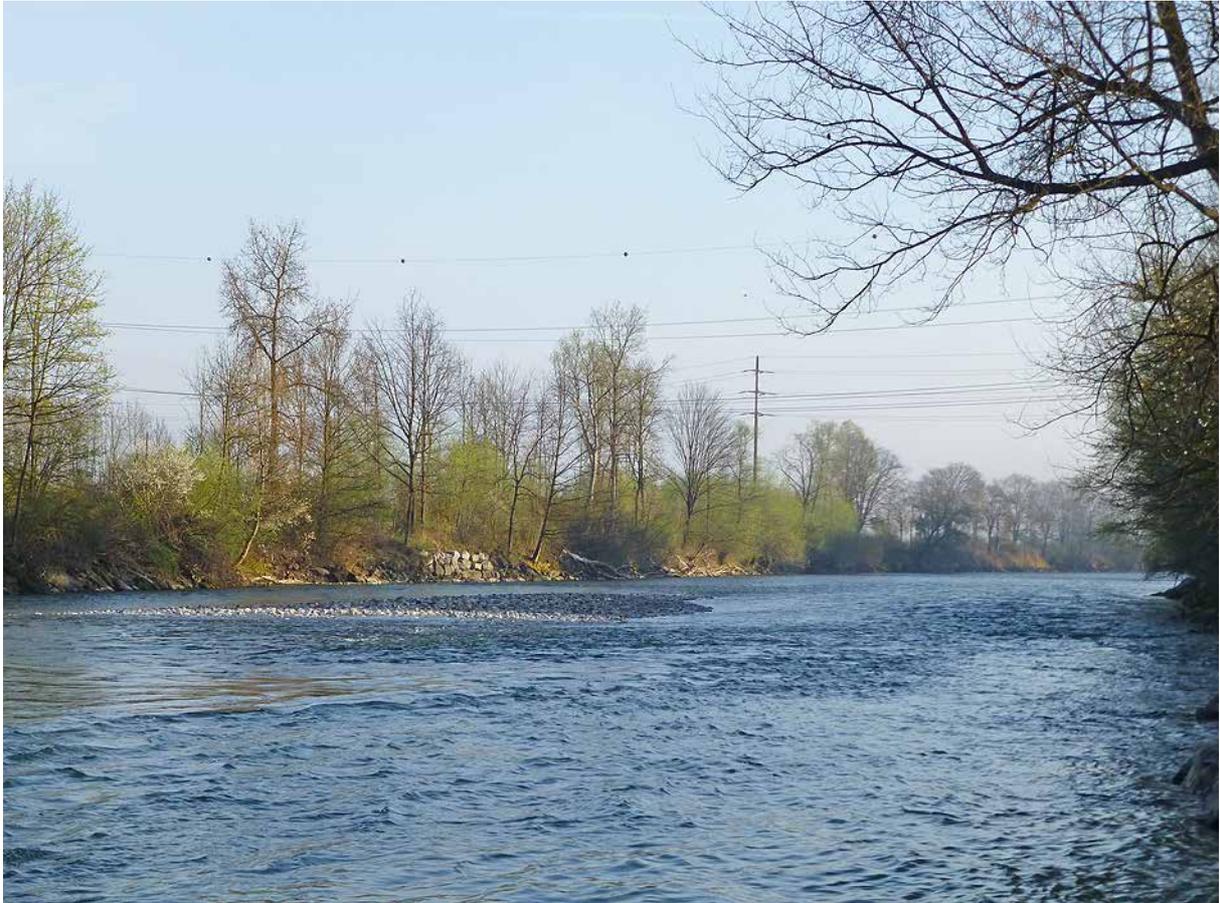
Bild 1 Kleine Kiesbank in der Restwasserstrecke der Reuss flussabwärts des Wehrs Perlen (17.04.2014)

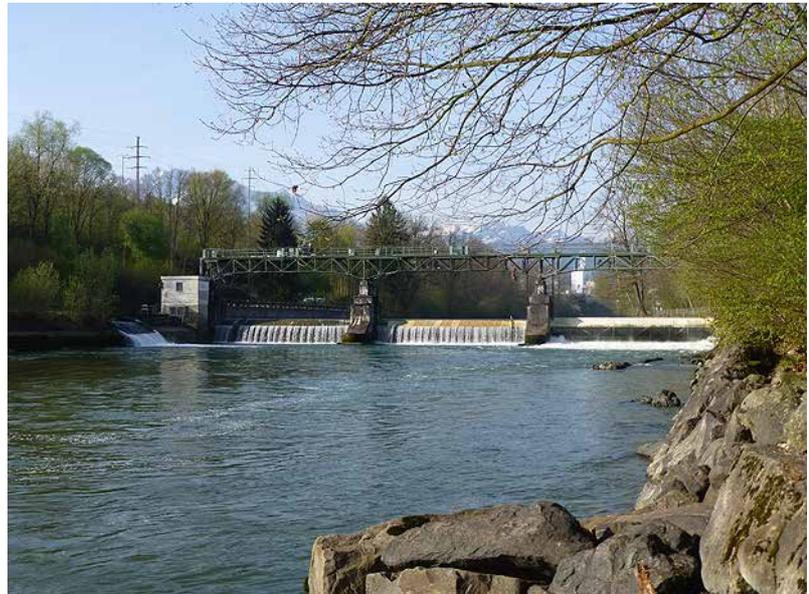
Bild 4
Wehr Rathausen reussaufwärts betrachtet. Der Tafelschütz rechts im Bild war zur Zeit der Begehung angehoben und unterströmt. Der Oberwasserkanal verläuft links im Bild (Abfluss ca. 90m³/s, 7.4.2014).

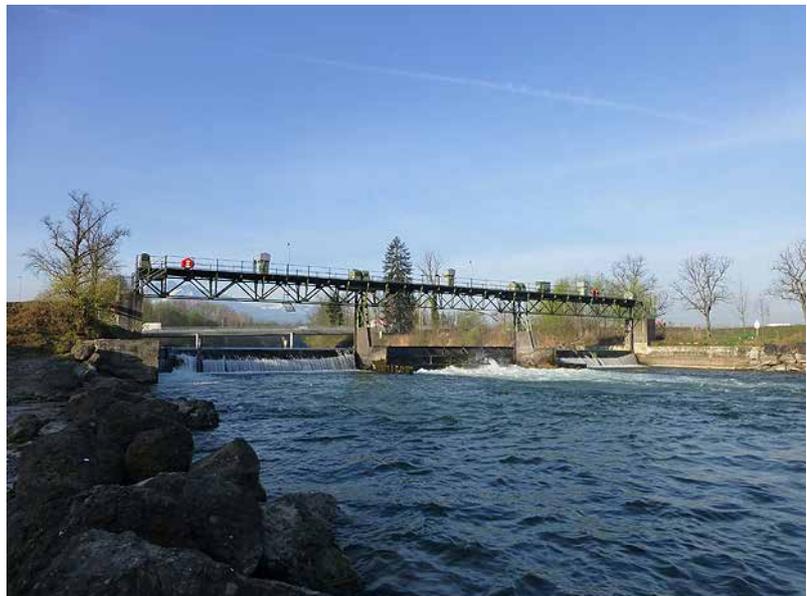
Bild 9 Wehranlage von unten. Der mittlere Schütz war zur Zeit der Begehung leicht angehoben und unterströmt (Abfluss ca. 90m³/s, 7.4.2014).

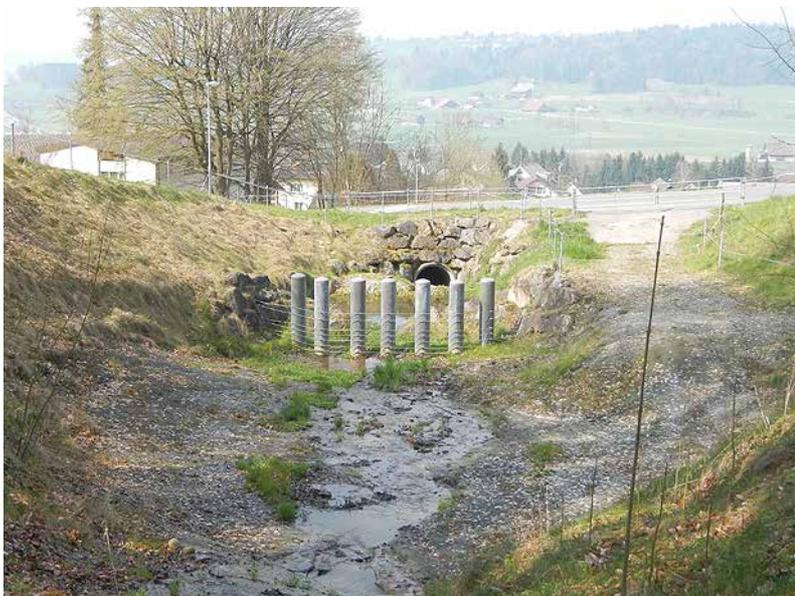
Bild 15 *Eingestaute Blockschwelle kurz vor Rohrauslass (Blick bachaufwärts). Die V-förmige Blockschwelle bachabwärts des Rechen führt bei Hochwasser ebenfalls zu einem Rückstau (27.3.2014).*

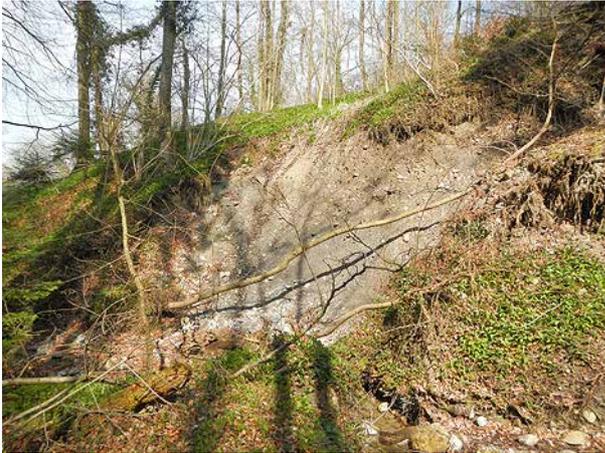
Bild 17 Uferanriss in der Tobelstrecke oberhalb des Geschiebesammlers (27.3.2014).

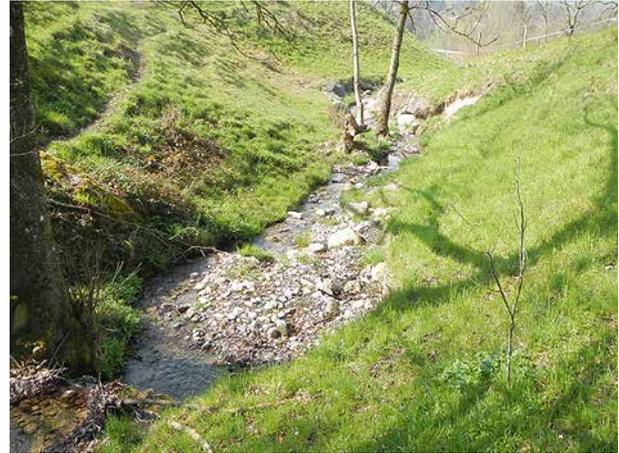
Bild 18 Kleine Kiesbank kurz vor dem verbauten Abschnitt oberhalb des Geschiebesammlers (Hintergrund, 27.3.2014).

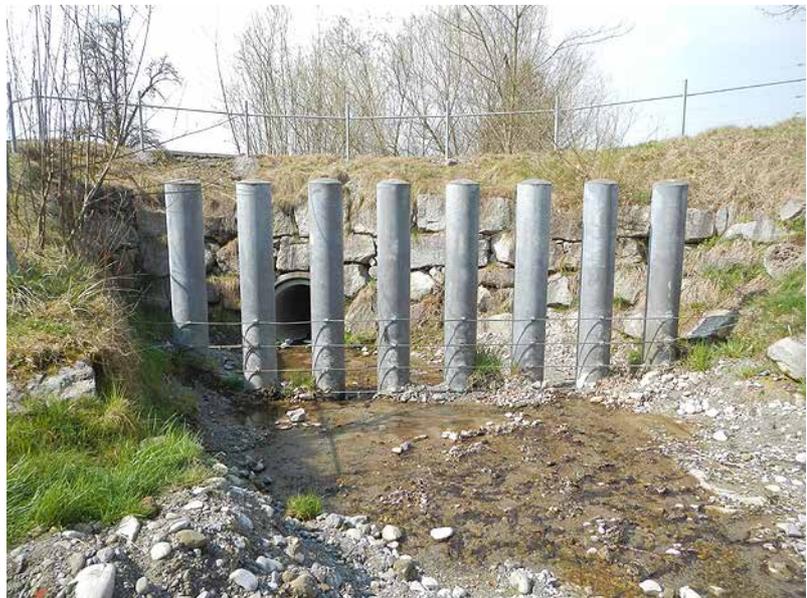
Bild 20 Blick in den Geschiebesammler bachaufwärts. Die Ufer und der Einlaufbereich sind mit Blöcken verbaut (27.3.2014).

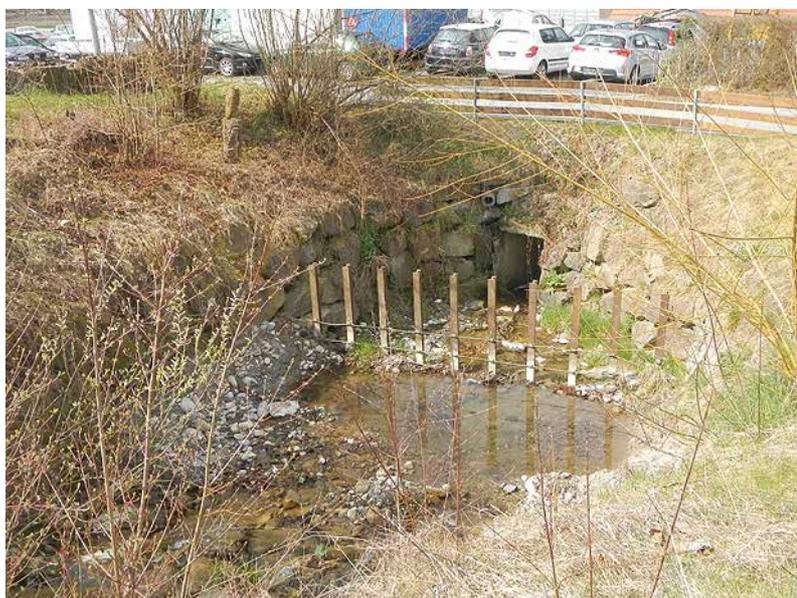
Bild 24 Blick bachabwärts in den Geschiebesammler mit Auslauf (Beginn Eindolung) und Schwemmholzrechen mit horizontalen Stahlseilen (Rechenabstand 40 – 50cm, 27.3.2014).

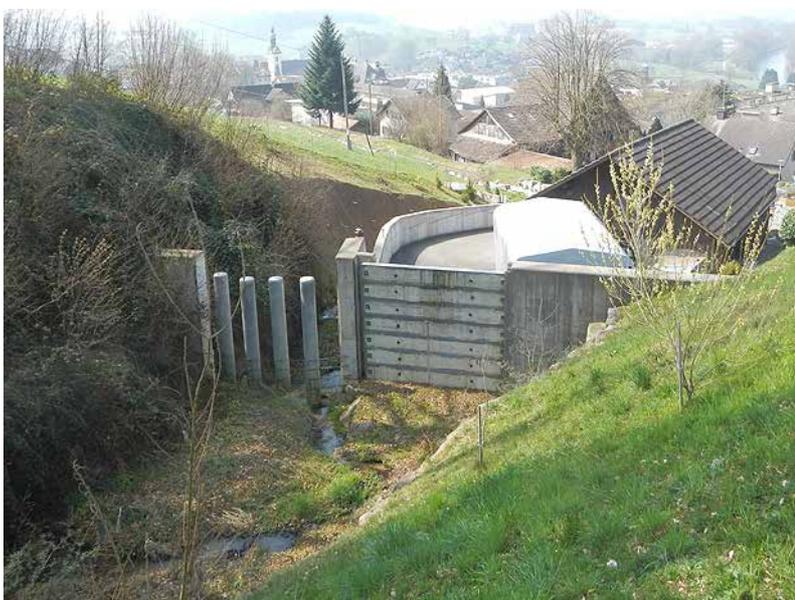
Bild 31 Blick bachaufwärts auf die Engstelle unterhalb des Geschiebesammlers mit der künstlich angelegten, übersteilen Böschung (27.3.2014).

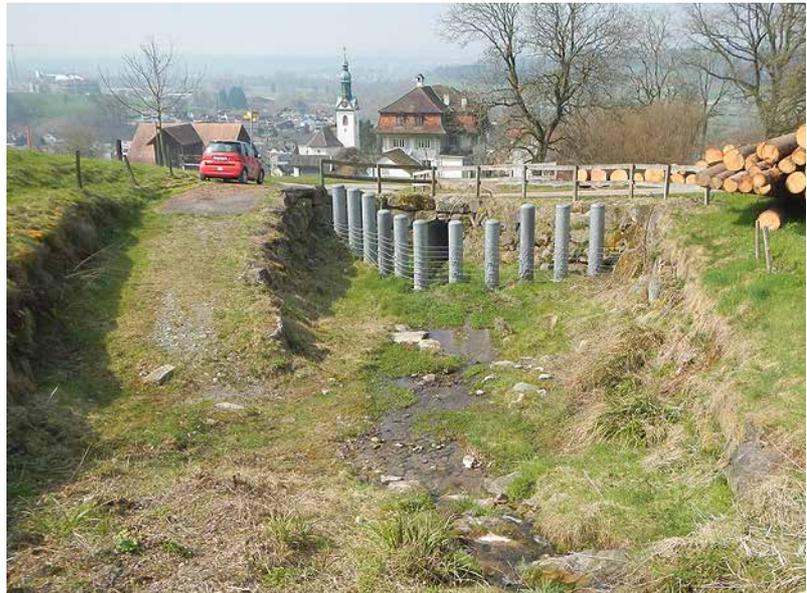
Bild 36 *Geringfügige, mehrheitlich überwachsene Geschiebeablagerungen im Sammler (27.3.2014).*

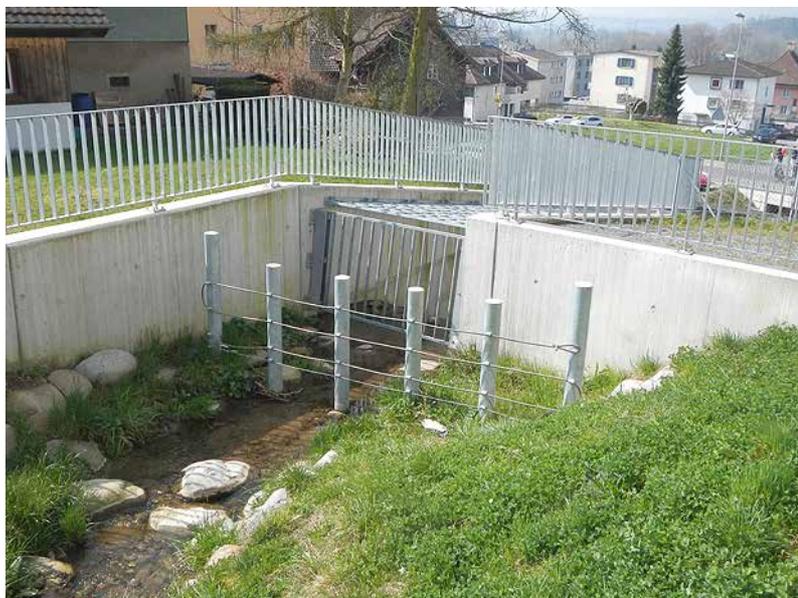
Bild 41 *Neu erstelltes, ausgedoltes Gerinne entlang des neuen Schulhausgebäudes (linke Bachseite). Ufer und Sohle sind mit Blöcken verbaut (27.3.2014).*

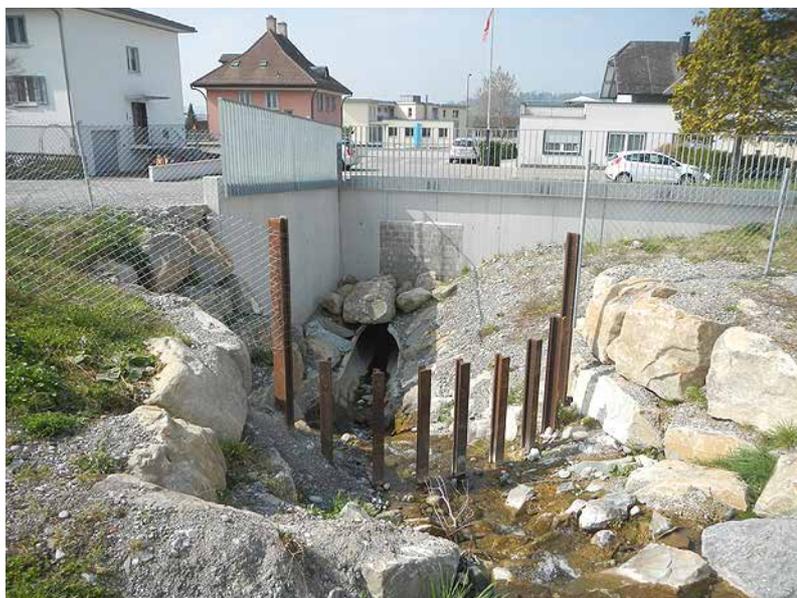
Bild 45 Schwemmholzrechen aus Eisenbahnschienen vor der Eindolung unter der Hauptstrasse und den SBB Gleisen (27.3.2014).

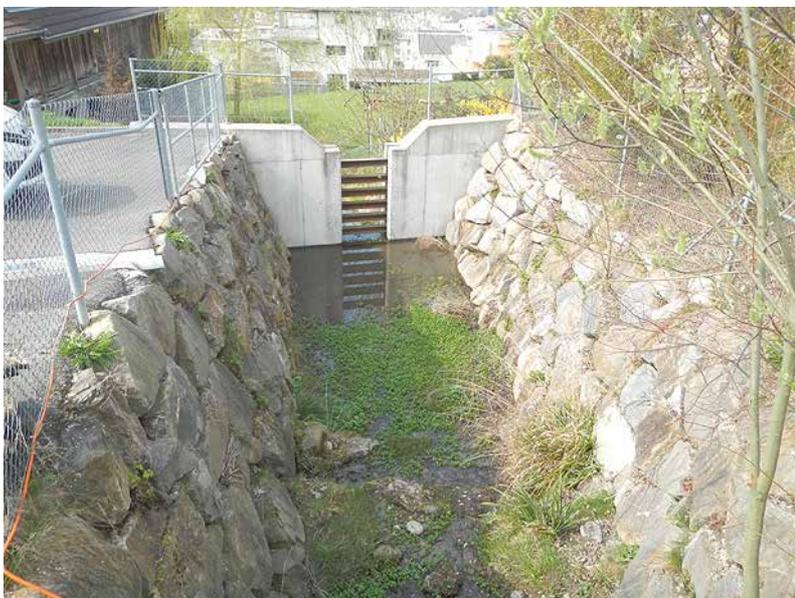
Bild 49 Einlauf in den Geschiebesammler mit Blockschwellen (Blick bachaufwärts, 27.3.2014).

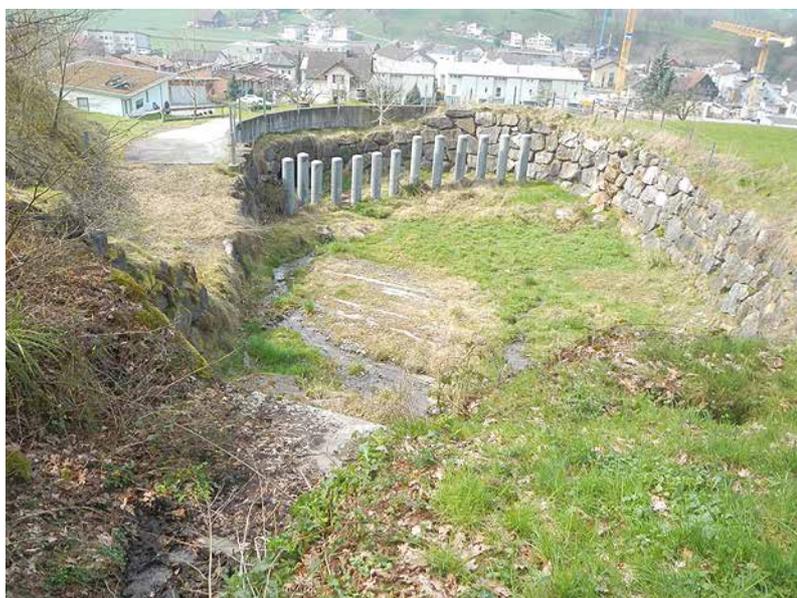
Bild 54 *Aufgrund des stark eingeeengten Gerinnes unterspülter Uferschutz unterhalb des Sammlers (Blick bachabwärts, 27.3.2014).*

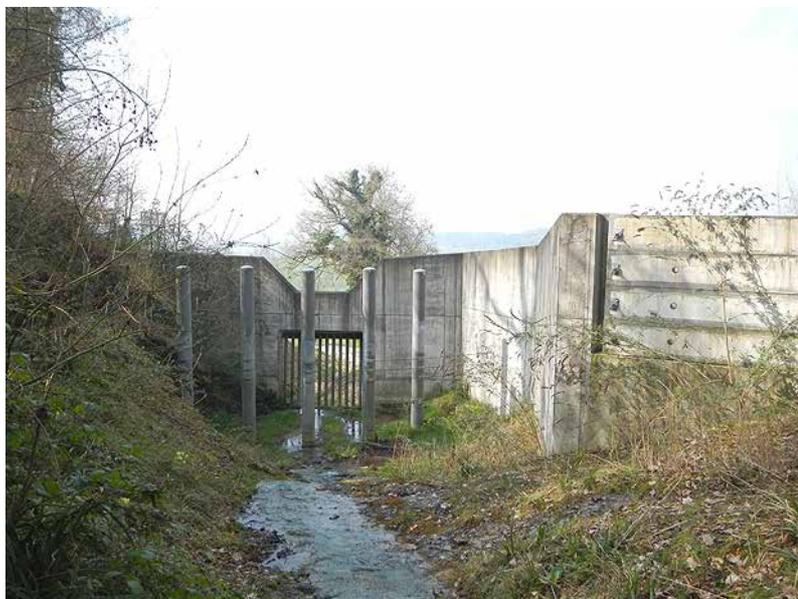
Bild 59 *Blick bachaufwärts auf die Betonsperre mit Tosbecken (Vordergrund) und Feinrechen (27.3.2014).*

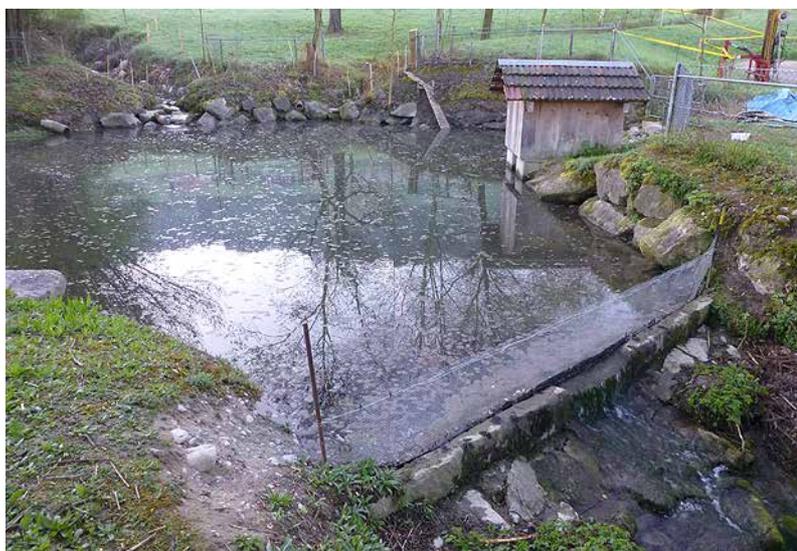
Bild 63 *Durch Betonschwelle eingestauter Geschiebesammler (Ententeich). Der Teich ist stark verschmutzt, ein Stahlnetz hält schwimmendes Material (teilweise Kot) zurück (7.4.2014).*

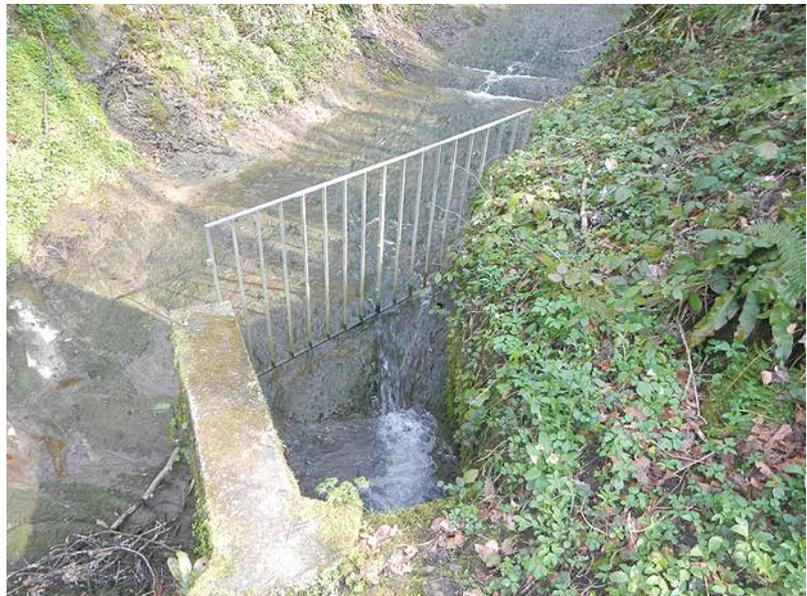
Bild 69 *Betonschwelle und Ufermauer entlang des Stauweihers (Blick bachaufwärts). Das Ufer auf der rechten Bildseite wurde teilweise erodiert (27.3.2014).*

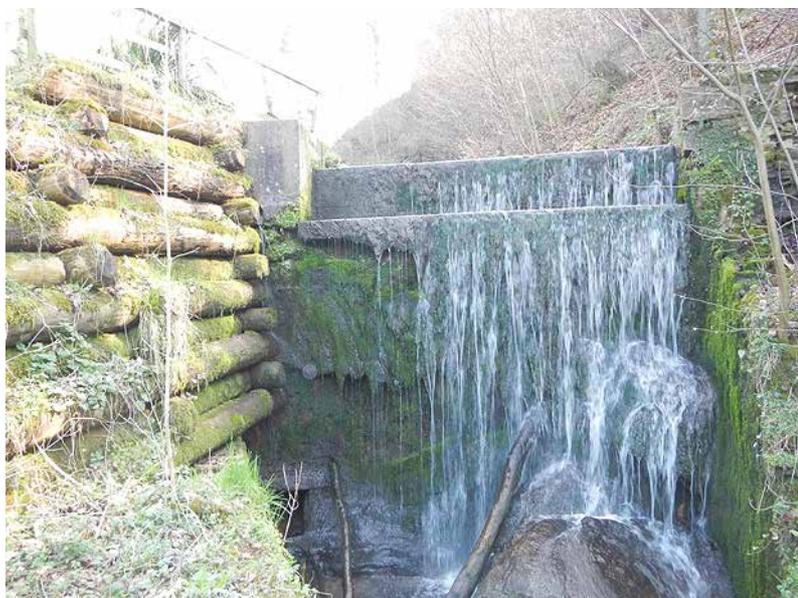
Bild 74 *Feinsedimentablagerungen bachaufwärts der Wehrschwelle. Geschiebeablagerungen reichen erst bis knapp in die Hälfte des Stauraums. Links im Bild ist der angelegte Teich erkennbar (27.3.2014).*

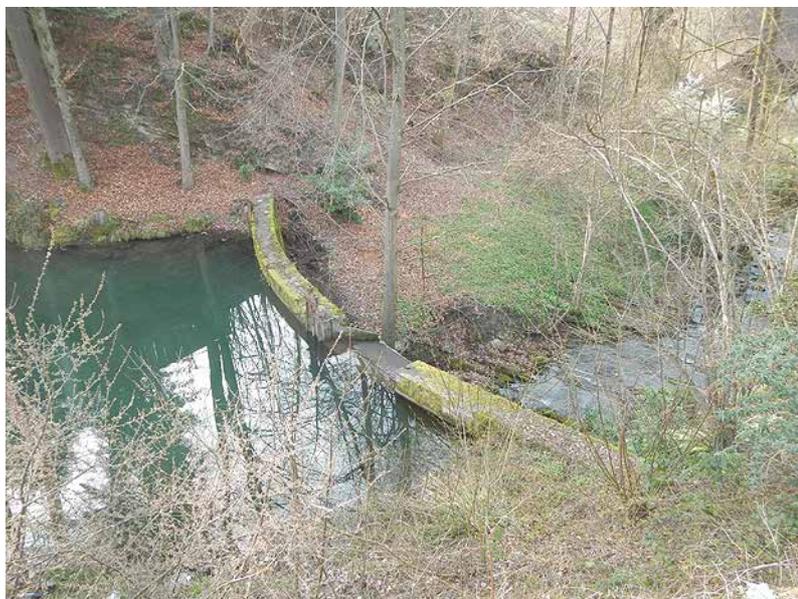
Bild 78
Wehrschwelle aus Beton der ehemaligen Mühle Ebikon. Die Schwelle staut den Mühlebach zu einem kleinen Weiher ein (Blick bachabwärts, 27.3.2014).

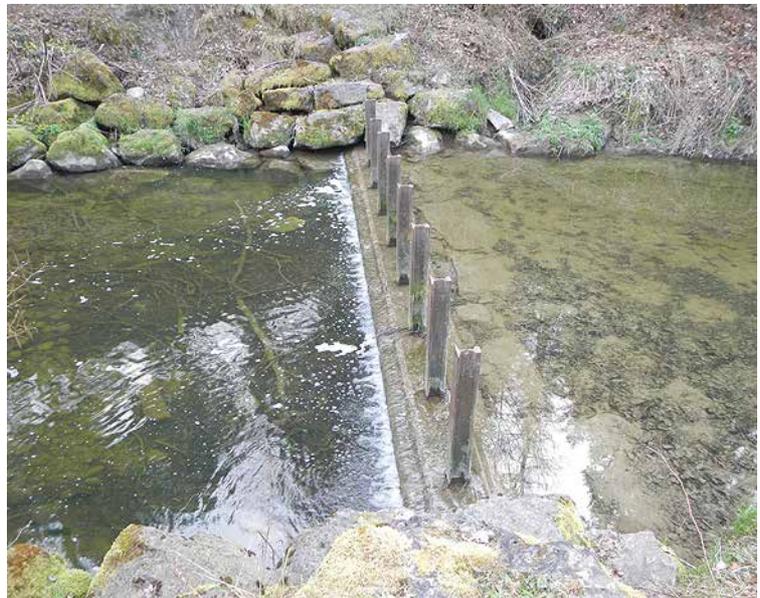
Bild 90 *Geschiebeablagerungen im heutigen Stauwurzelbereich des Geschiebesammlers (27.3.2014).*

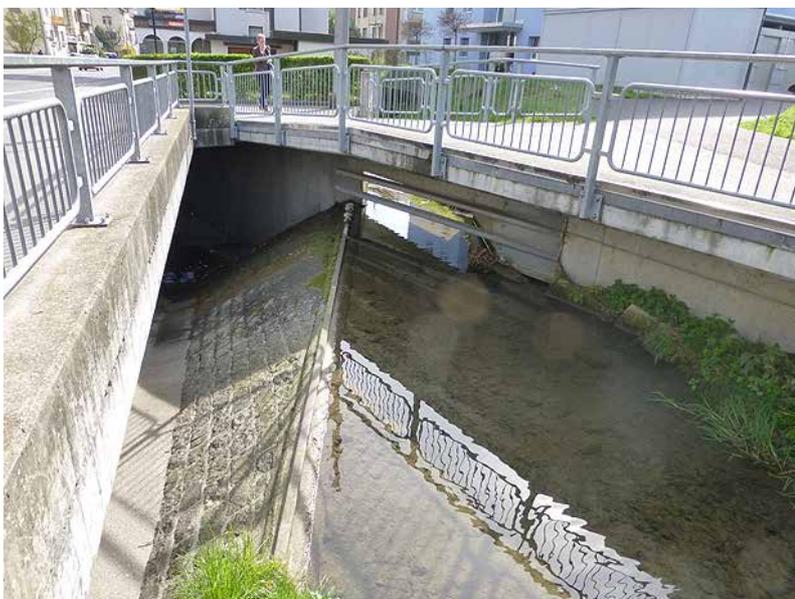
Bild 101 *Eingeengtes und mit Ufermauern verbautes Gerinne unterhalb der Entlastung (Blick bachabwärts, 7.4.2014).*

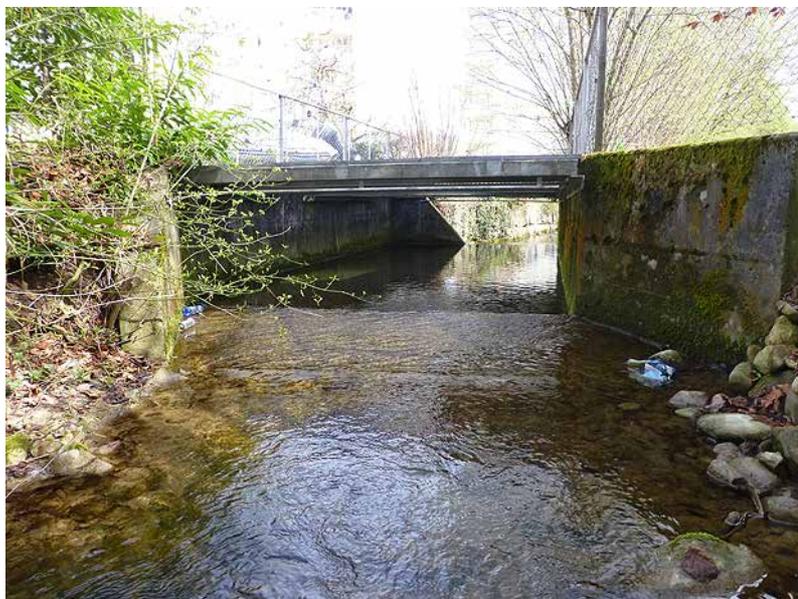
Bild 115
Einlauf ins Betonbecken des Sammlers, Blick bachabwärts. Das Betonbecken ist für Geschiebe nicht durchgängig (7.4.2014).

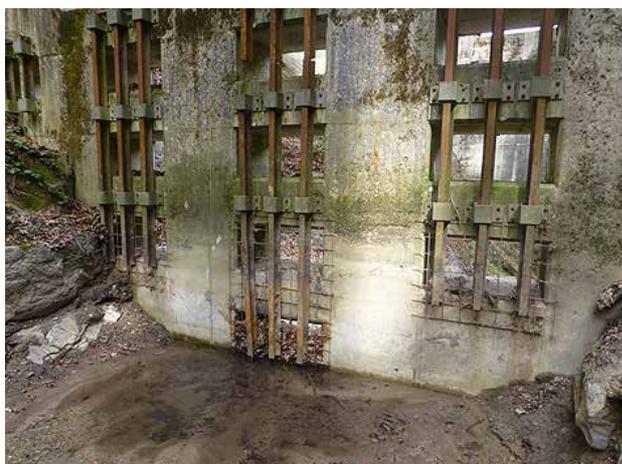
Bild 142 *Die mit Stahlgittern versehenen Löcher verkleben schnell (kleine Äste und Laub) und führen zu einem Einstau und der Ablagerung von Geschiebe und Feinsedimenten (2.4.2014).*

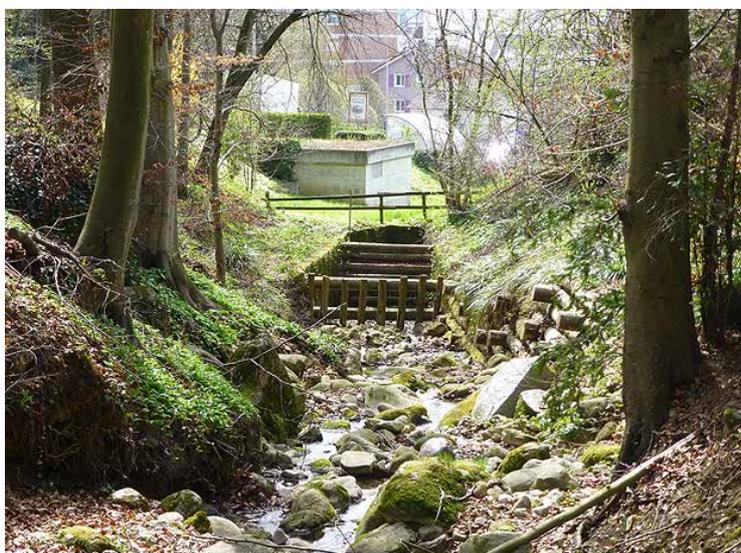
Bild 162 *Grobe Geschiebeablagerungen vor dem obersten Holzrechen (2.4.2014).*

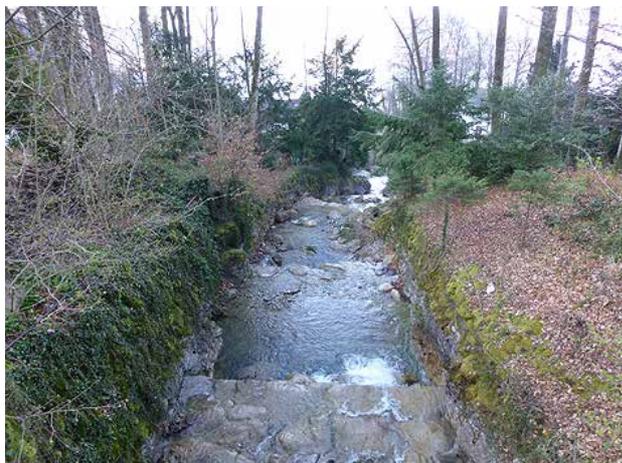
Bild 168 Stark verbautes Gerinne (Schwellen und Ufermauern) unterhalb des Sammlers. Die Ufermauern sind teilweise stark unterspült (2.4.2014).
