Sanierung Geschiebehaushalt

*Beilage 1: Seetal und Wynental
Dezember 2014*

Kanton Luzern
Dienststelle Umwelt und Energie (uwe)
Abteilung Gewässer
Libellenrain 15
6002 Luzern

Projektverfasser

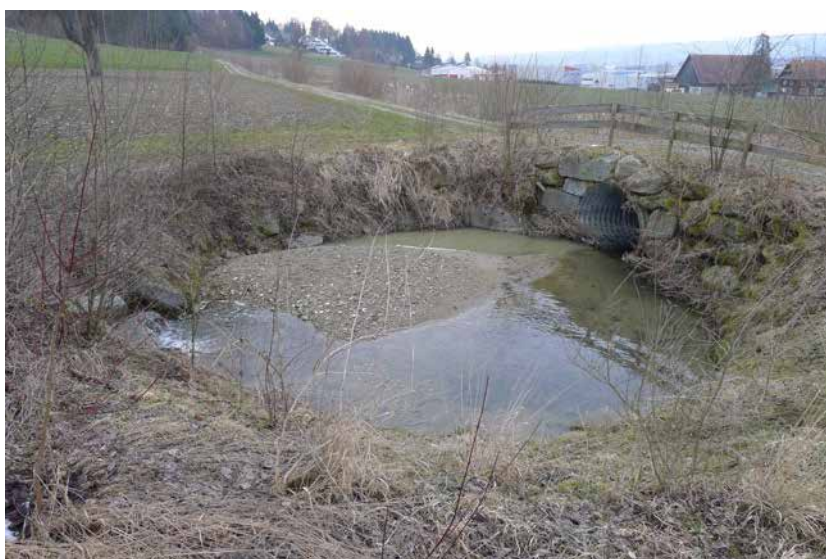
Das Becken ist teilgefüllt (Geschiebe mit Durchmessern bis ca. 8cm)

*Bild 2-5 Geschieberückhaltebecken.
 6.3.2013.*

<i>Zusammensetzung</i>	Kies und Feinsedimente (je ca. zur Hälfte)
<i>Geschiebedurchgängigkeit</i>	Keine bis geringe Durchgängigkeit (bei regelmässiger Entleerung)
<i>Morphologie im Unterwasser</i>	Im Unterwasser fehlen trotz ausreichender Sohlenbreite Geschiebeablagerungen.
<i>Grad der Beeinträchtigung</i>	Stark
<i>Wesentliche Beeinträchtigung Geschiebehaushalt ja/nein</i>	Morphologie: Ja (Unterwasserstrecke und Ron) HWS: Bisher nicht GW: Keine (kein nutzbares Grundwasservorkommen bis Baldeggersee)
Massnahme	Das entnommene Material, das etwa zur Hälfte aus Feinsedimenten besteht, muss aufwändig entsorgt werden. Der Sammler könnte wie folgt bewirtschaftet werden: Sammler auf Zusehen hin nicht mehr entleeren. Eine allfällige Verklausung des Durchlasses mit Schwemmholz bei Hochwasserereignissen ist nicht von der Entleerung abhängig. In der Unterwasserstrecke werden sich lokale Ablagerungen bilden und das Becken wird langsam verlanden. Anschliessend wird das Geschiebe zunehmend bis in die Ron transportiert. Falls sich wider Erwarten in der Unterwasserstrecke unerwünschte Auflandungen bilden, so ist der Sammler (eventuell mehrmals) vollständig zu entleeren, bis die unerwünschten Ablagerungen wieder weggespült worden sind. Der entnommene Kies ist an geeigneter Stelle in die Ron zu schütten.

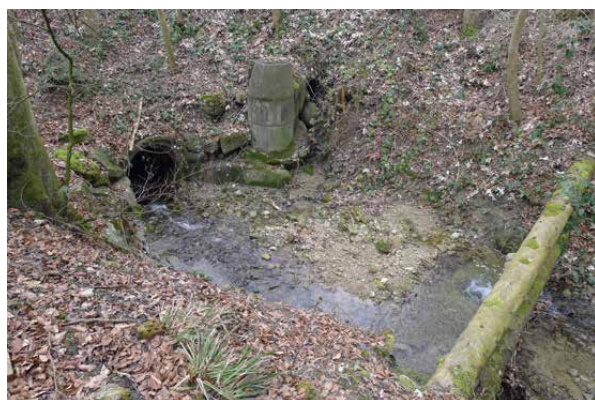
Bild 2-6 Kleine Geschiebebank zwischen der Rundholzschwelle (Bild 3.7) und dem Durchlass (6.3.2013).

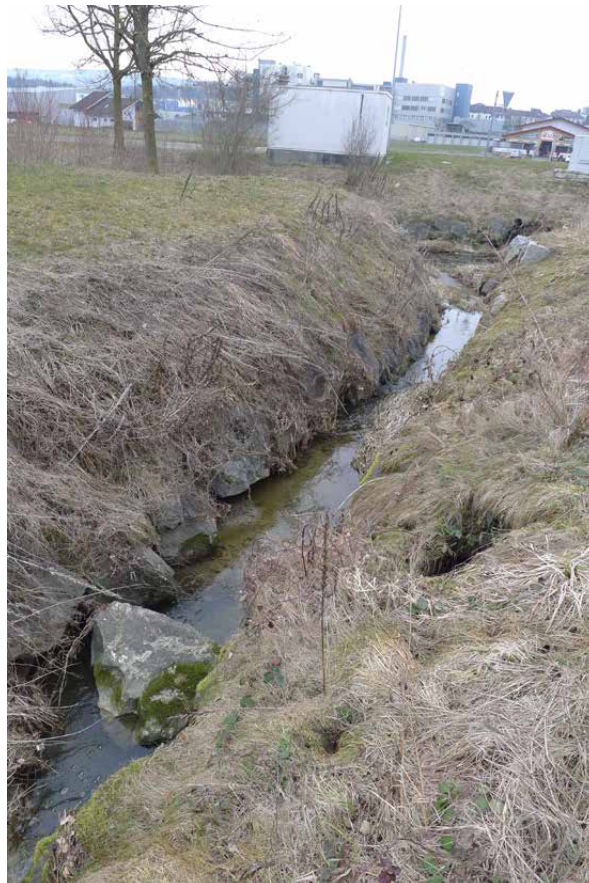
Bild 2-9 (rechts)
 Birgenbach: Stark eingeschnittene Mündungsstrecke mit Erosionstendenz. Im Hintergrund ist die Ron zu sehen (6.3.2013).

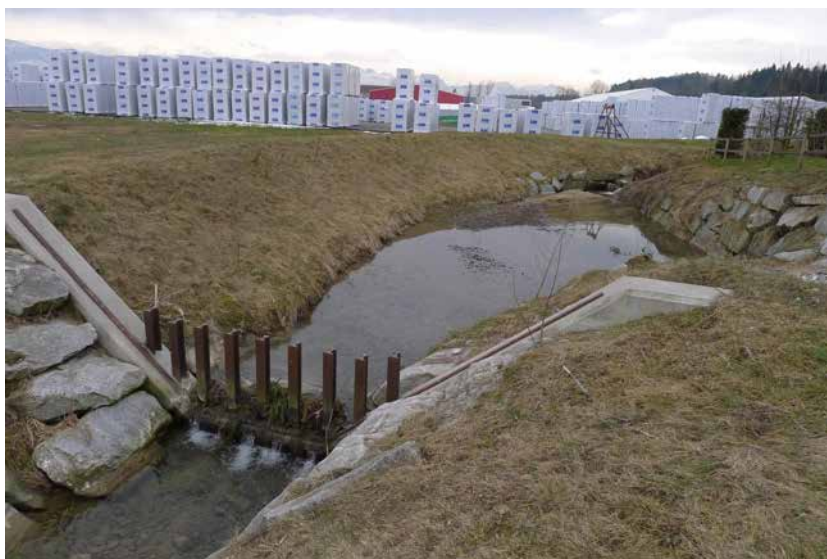
Sammler teilgefüllt und Abfluss eingestaut. Im Einlaufbereich haben sich Ablagerungen aus vorwiegend feinem Material (Sand, Schluff) gebildet.

*Bild 2-10
Endschwelle mit Rechen und leerem Becken.
6.3.2013.*

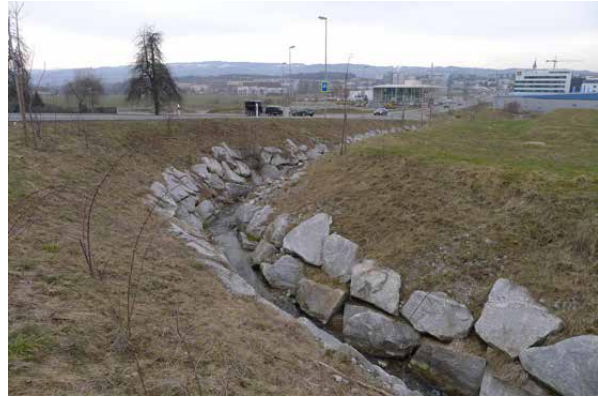
*Bild 2-11 Ablagerungen im Zulaufbereich:
Vorwiegend Sand und Schluff, wenig Kies.
6.3.2013.*

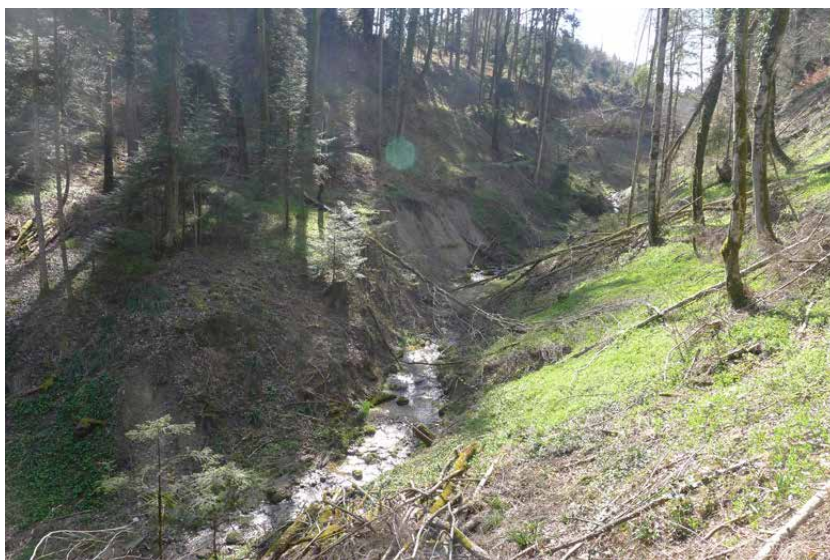
*Bild 2-14
Natürliche Tobelstrecke mit
Hanganriss und geringen
Geschiebeablagerungen
(17.4.2013).*

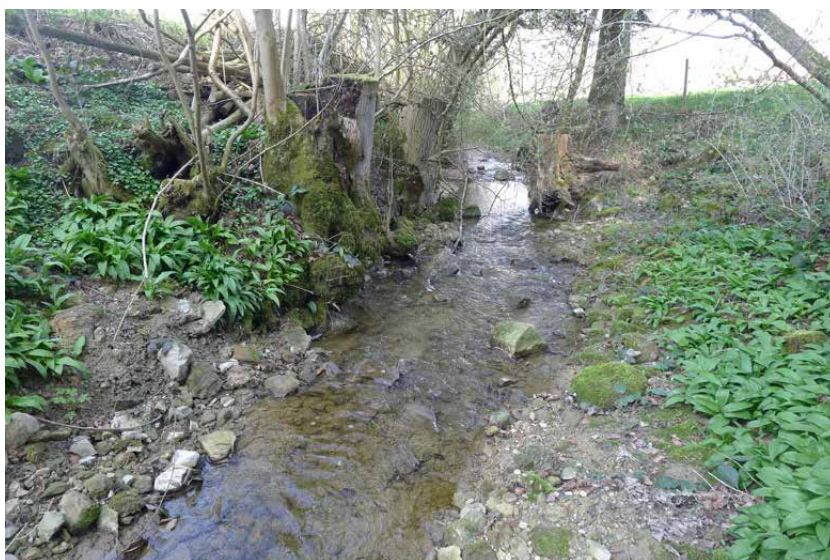
Eher gestreckter Verlauf mit guter Breitenvariabilität. Die Sohle ist leicht abgeplästert mit hohem Feinanteil und es sind kaum Geschiebeablagerungen vorhanden.

*Bild 2-15
Strecke unterhalb der
Kantonsstrasse
(Schwemmkegel).*

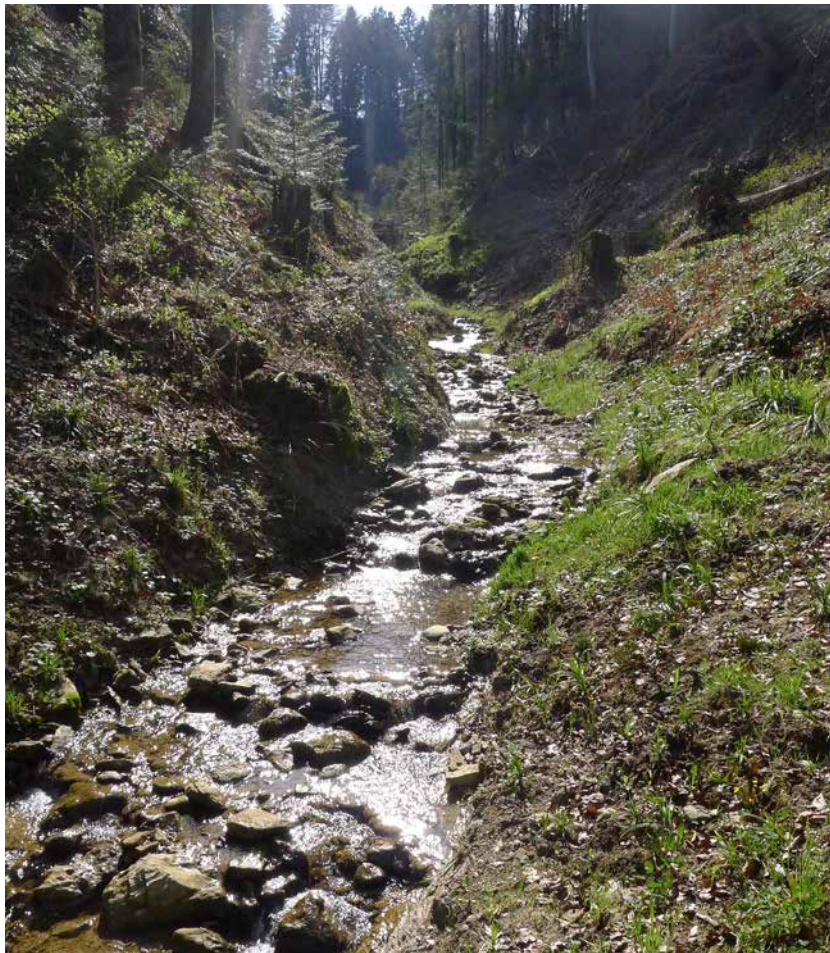
*Bild 3-2
Tobelstrecke mit grober stabiler Sohle und vereinzelt Geschiebeablagerungen.*

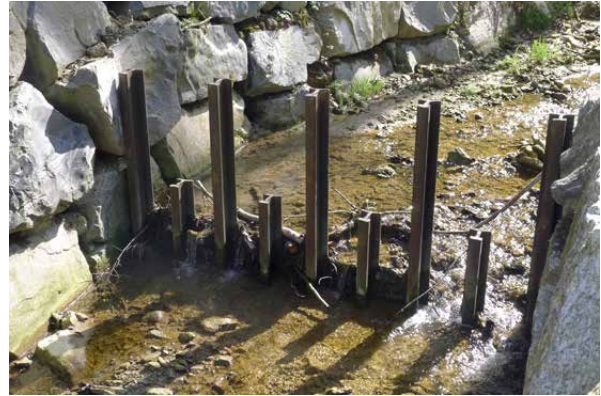
Bild 3-7 Räckholdernbach. Schwemmholz- und Geschiebesammler mit Rechen. Blick in Fließrichtung (17.4.2013).

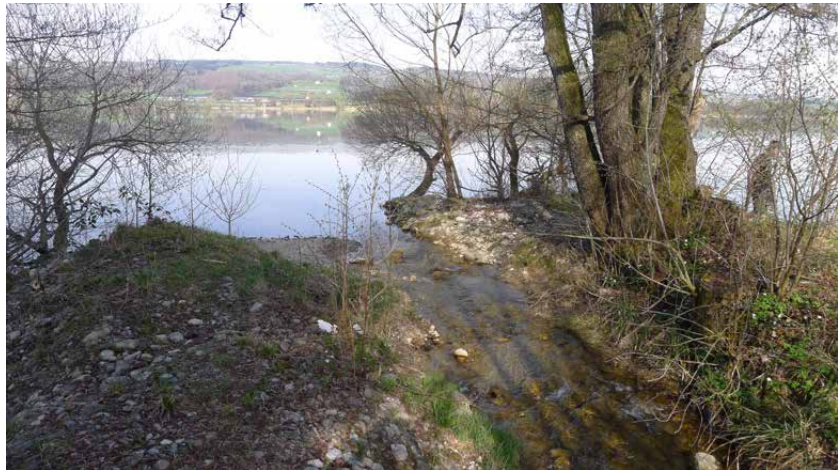
Bild 3-12
Mündung in den Baldegger-
see mit möglichen Kiesdepots
(links)
 17.4.2013

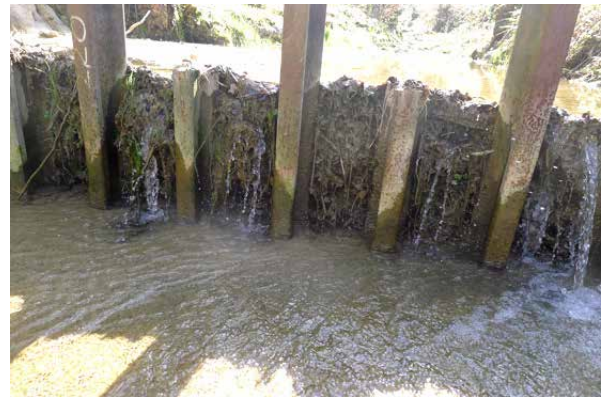
Bild 3-13 Rechen und abgelagertes Feinmaterial, Blick in Flussrichtung (17.4.2013).

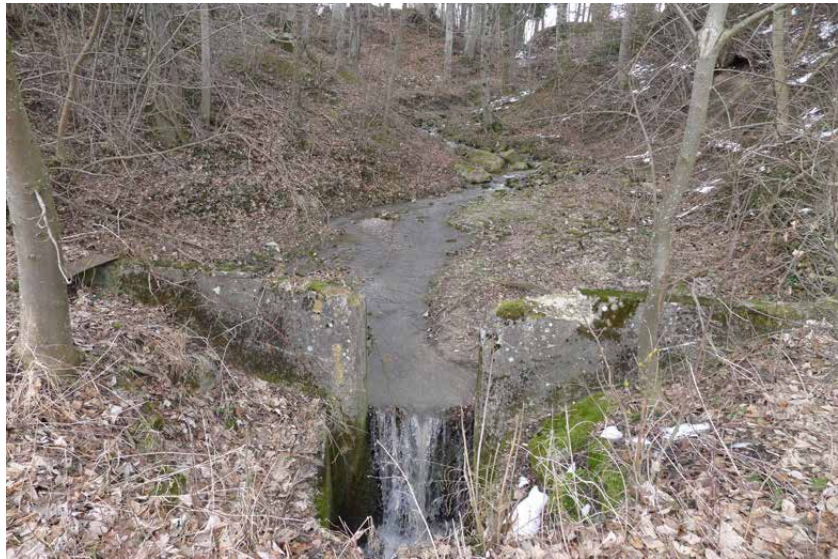
*Bild 3-17
Kleine Schlitzsperre mit
gefülltem Rückhalteraum.
6.3.2013.*

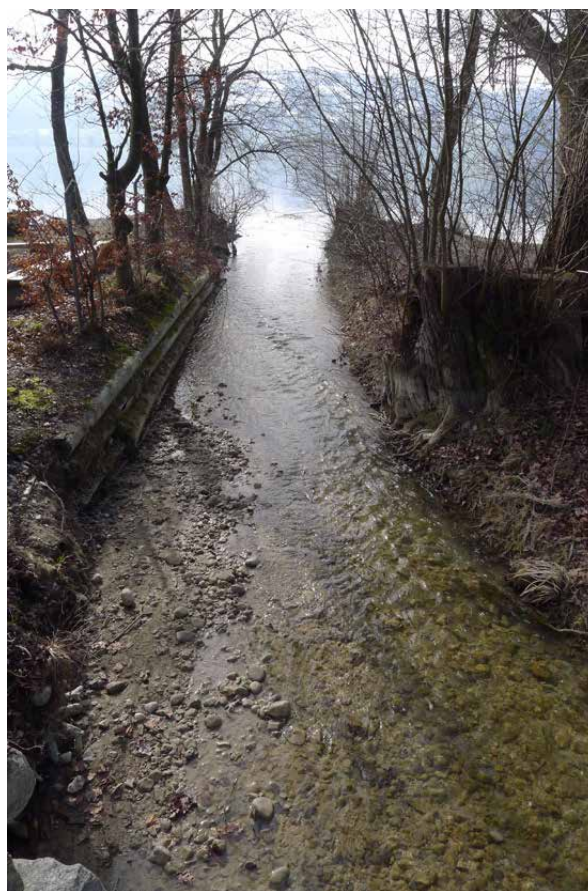
Bild 3-22 Mündungsstrecke mit Kiessohle, Blick flussaufwärts (6.3.2013)

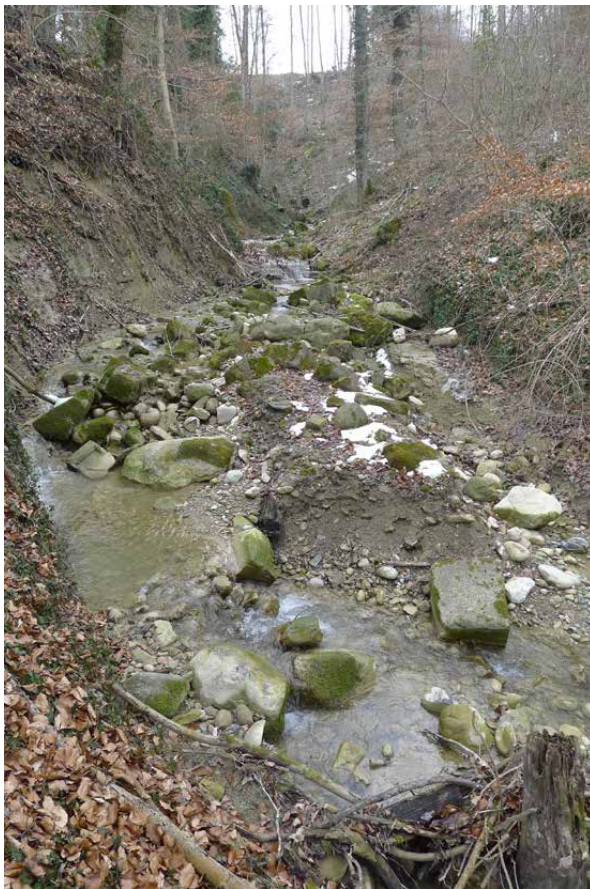
Bild 3-26 Tobelstrecke mit grobblockiger Sohle, Geschiebebank und steiler Böschung. Blick flussaufwärts (6.3.2013).

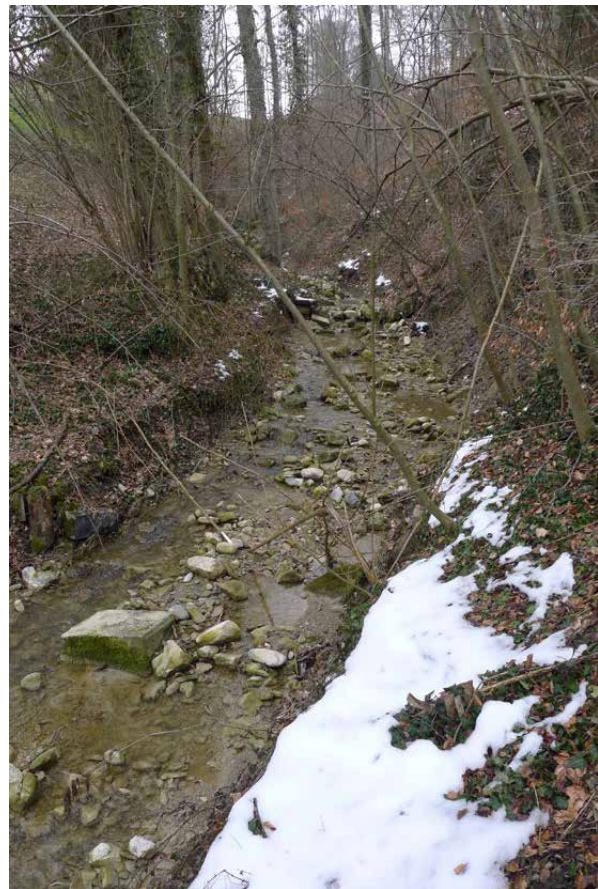
Bild 3-27 Tobelstrecke: Abschnitt vor Geschiebesammler mit Geschiebeablagerungen auf der Sohle. Blick flussaufwärts (6.3.2013).

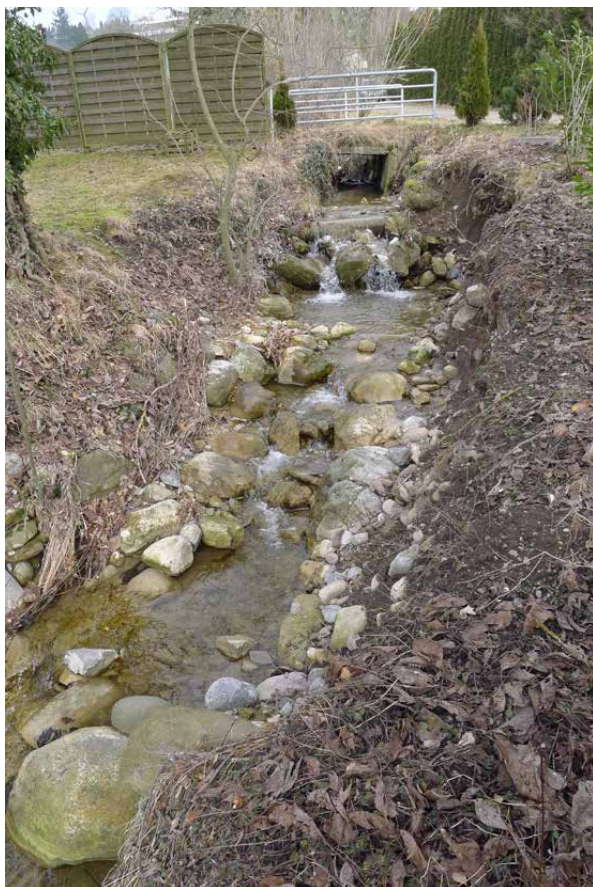
Bild 3-28 Steilstrecke auf dem Schwemmkegel mit Eintiefungstendenz (6.3.2013).

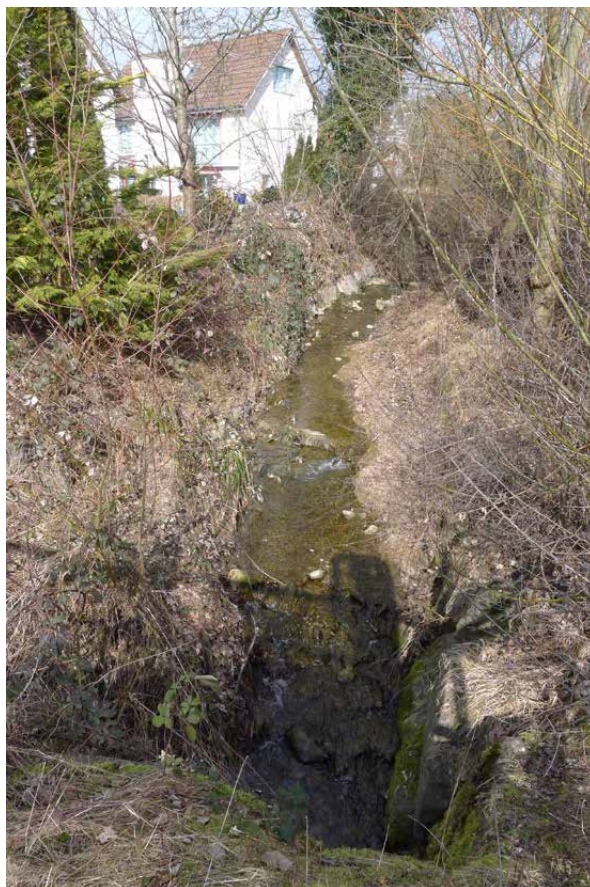
Bild 3-29 Schliessbach vor Kantonsstrasse mit stabiler Sohle ohne Geschiebeablagerungen (6.3.2013).

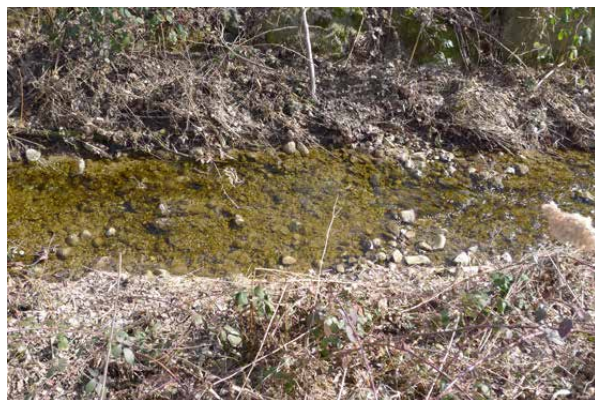
Bild 3-32 Kiesige Sohle flussabwärts SBB-Durchlass (Fließrichtung von links nach rechts) (6.3.2013).

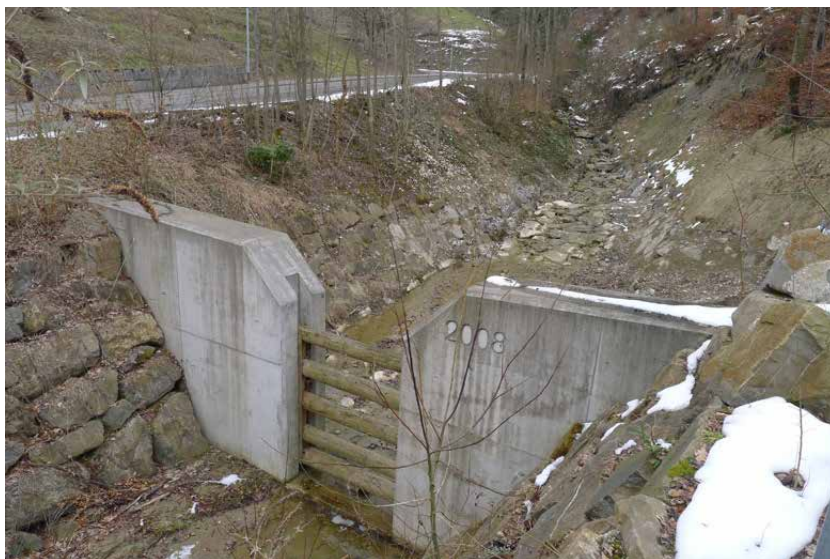
*Bild 3-34
Geschiebesperre mit leerem Becken.
6.3.2012.*

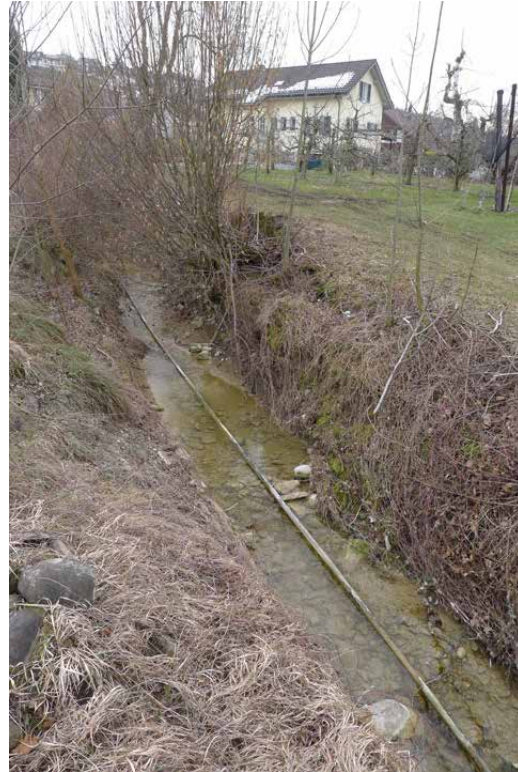
Bild 4-4 (rechts)
 Ausgeräumte Flachstrecke unterhalb der
 Kantonsstrasse, Blick flussaufwärts (6.3.2013).

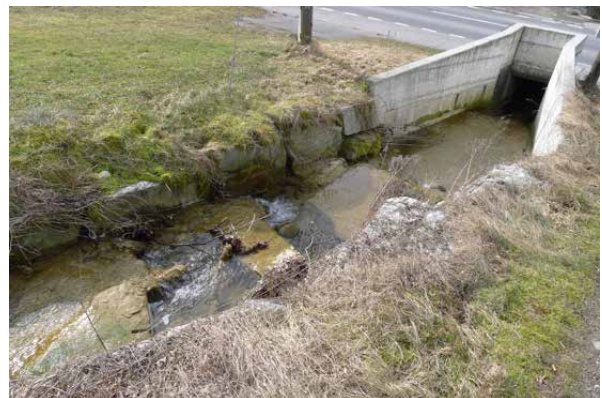
*Bild 4-10 Mit Blöcken gesicherte Sohle vor dem
Durchlass Kantonsstrasse (6.3.2013).*

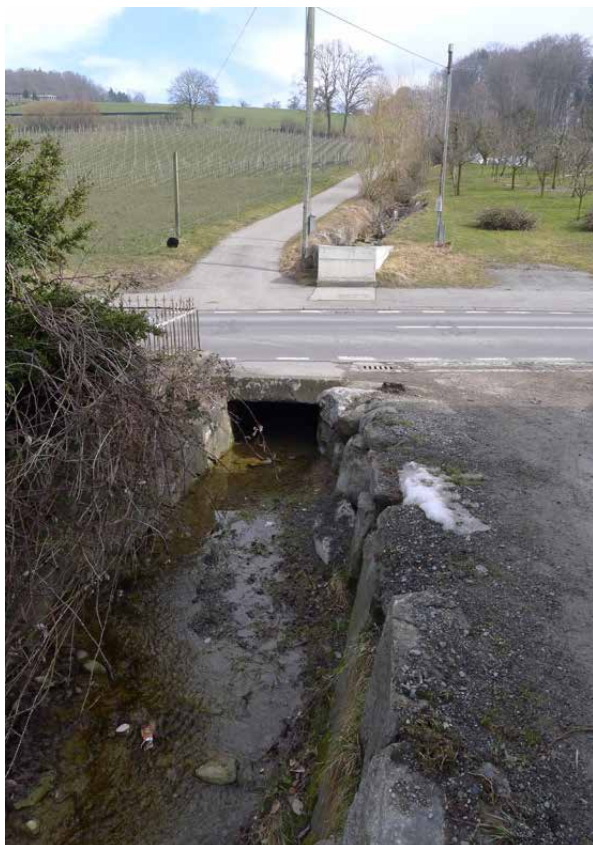
Bild 4-11 Flachstrecke nach dem Gefällsknick (Blick flussabwärts) (6.3.2013).

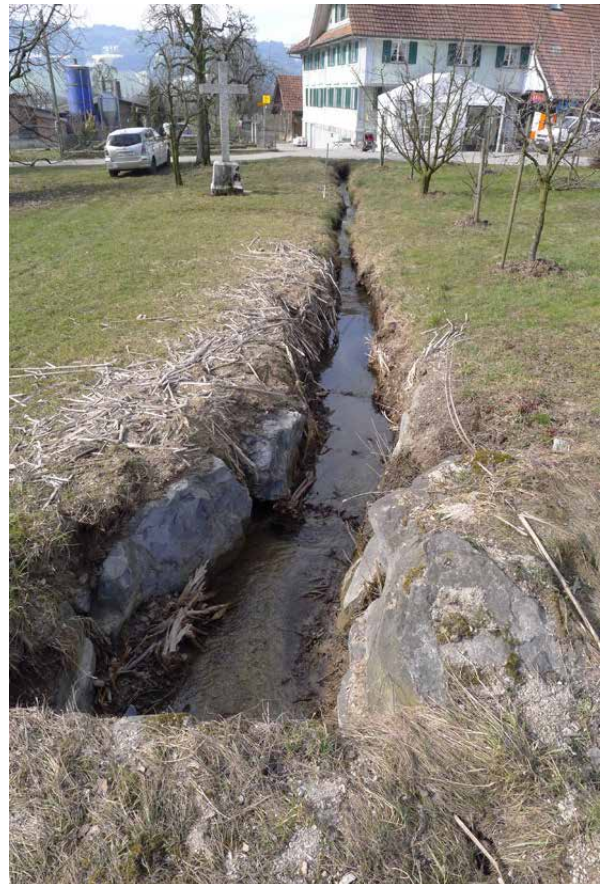
Bild 4-19 Stark eingengter Abschnitt im Bereich der Alten Landstrasse (Blick flussabwärts).

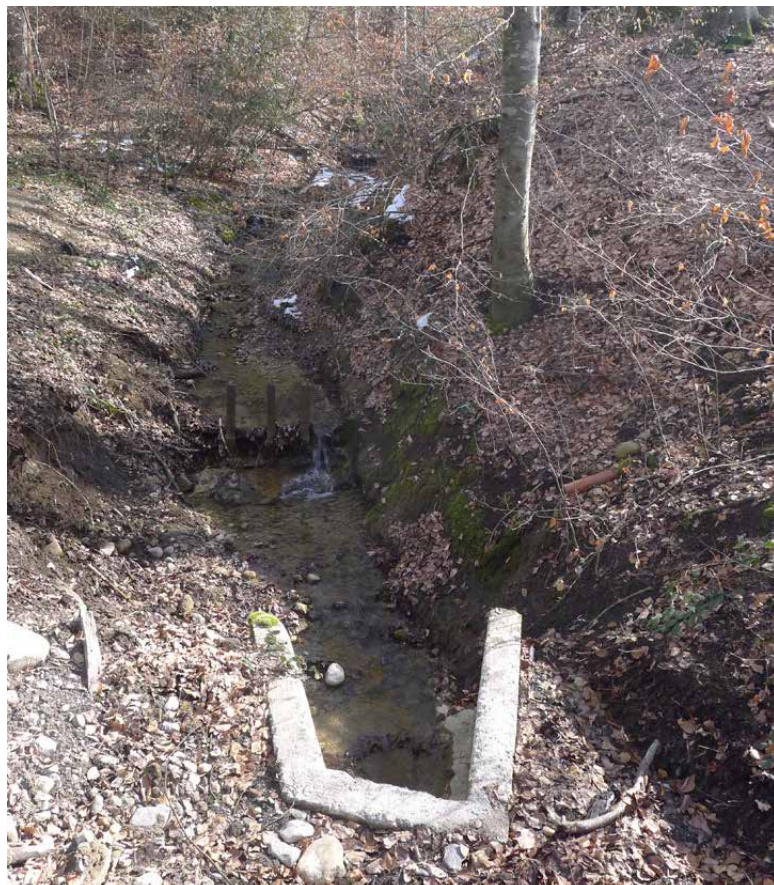
*Bild 4-20
Geschiebesammler mit
Rechen oberhalb des
Durchlasses.
6.3.2013.*

<i>Entnahmemengen</i>	Keine Entnahmen dokumentiert (Angabe Gemeinde)
<i>Zusammensetzung</i>	Etwas Kies, Äste und Laub
<i>Geschiebedurchgängigkeit</i>	Abhängig vom Verklausungsgrad und Unterhalt des Rechens. Das Gefälle und der Stababstand deuten auf eine eher gute Geschiebedurchgängigkeit hin.
<i>Morphologie im Ober- und Unterwasser</i>	Naturnah mit kleinen Kiesbänken
<i>Grad der Beeinträchtigung</i>	Gering
<i>Wesentliche Beeinträchtigung Geschiebehaushalt ja/nein</i>	Morphologie: Nein HWS: Nein GW: Nein (GW durch mächtige Deckschicht von Bächen getrennt)
<i>Empfehlung</i>	Nur Entfernung des Schwemmholzes am Rechen; keine Kiesentnahme.

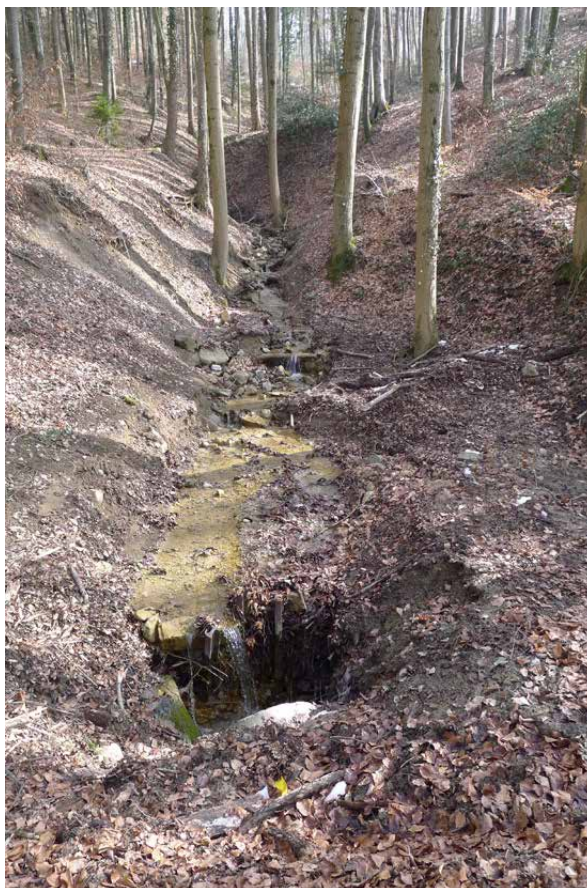
*Eingekiester Geschiebe-
sammler (Blick gegen
Fließrichtung).
6.3.2013.*

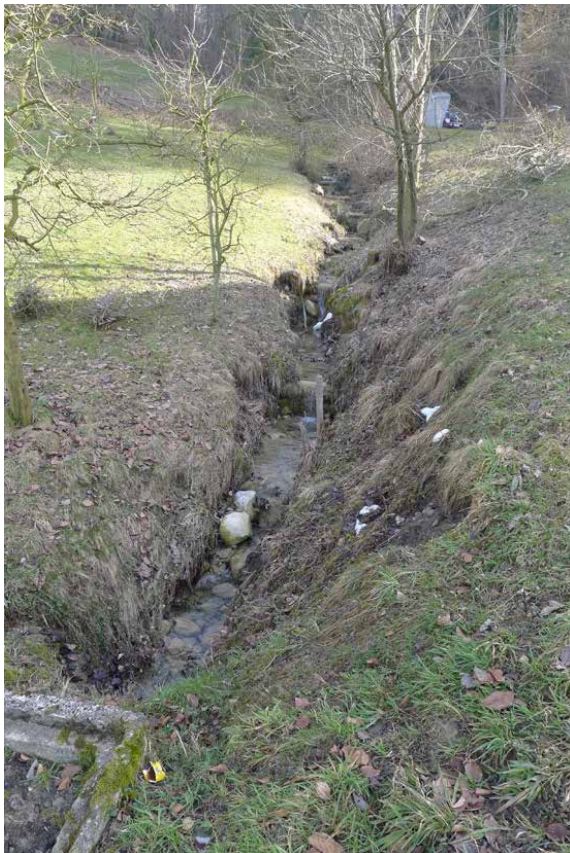
*Bild 4-25 (oben) Unterspülter Uferschutz im
Bereich der Steilstrecke (6.3.2013).*

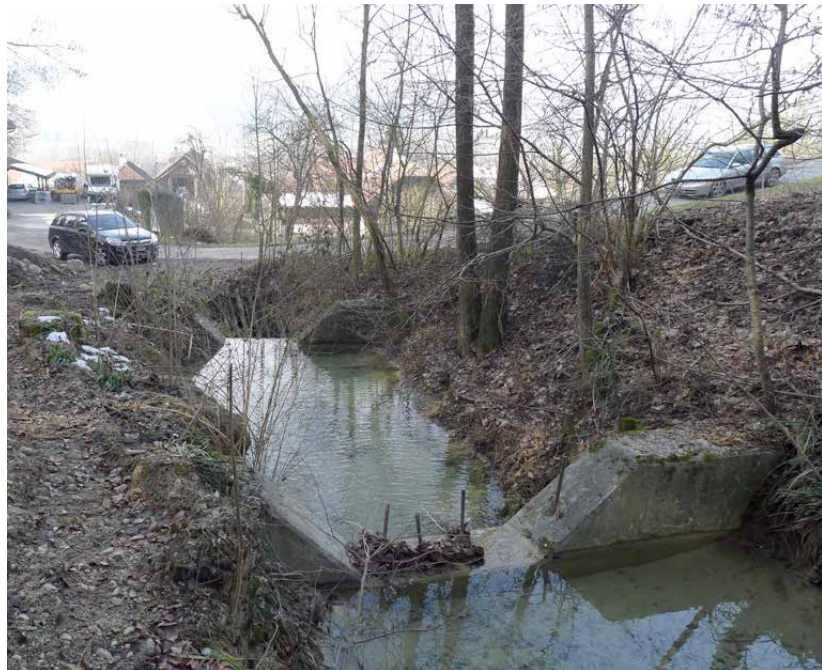
*Bild 4-27
Geschiebesperre mit leerem
Becken (Blick in
Fließrichtung).
6.3.2013.*

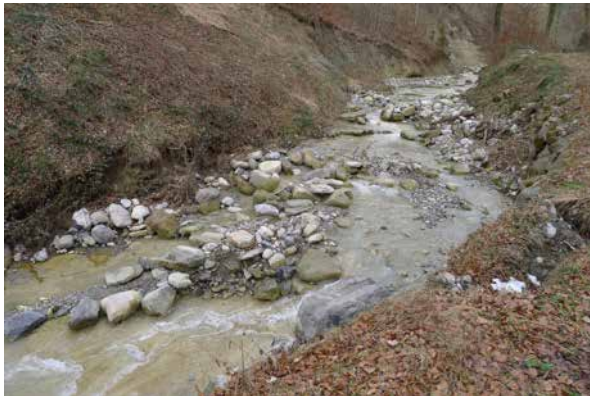
Bild 5-2 Abschnitt 1: Natürliche Tobelstrecke mit Bänken auf Felssohle. 8.3.2013.

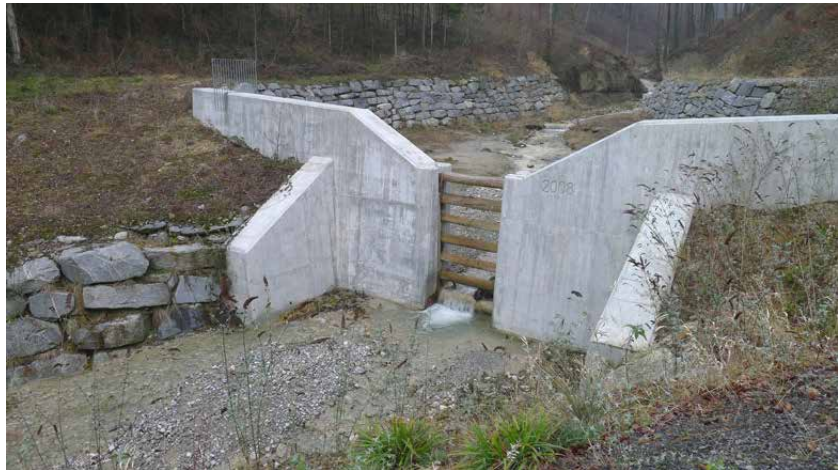
*Bild 5-4
Geschiebesperre mit leerem
Becken und Geschiebebank
im Unterwasser.
26.1.2012.*

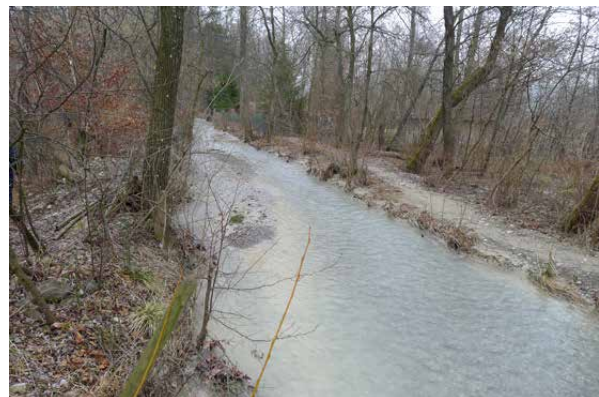
Bild 5-14 Mündungsstrecke mit Geschiebeablagerungen. Blick flussaufwärts (7.1.2013).

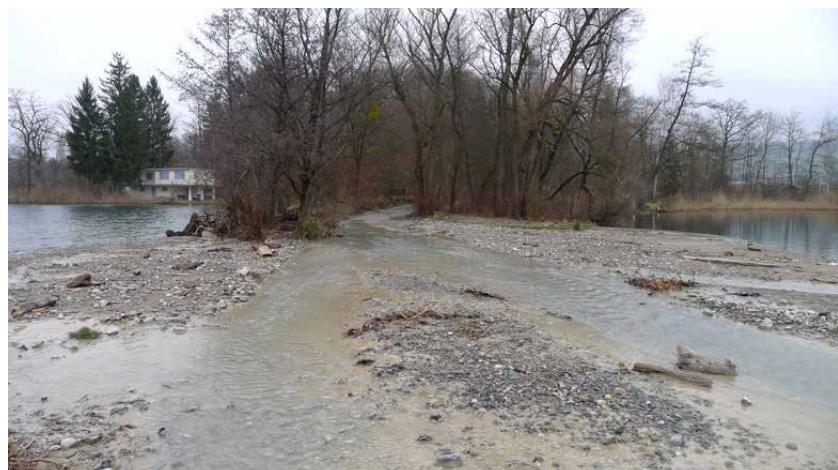
*Bild 5-15
Geschiebeablagerungen im
Mündungsdelta.
7.1.2013.*

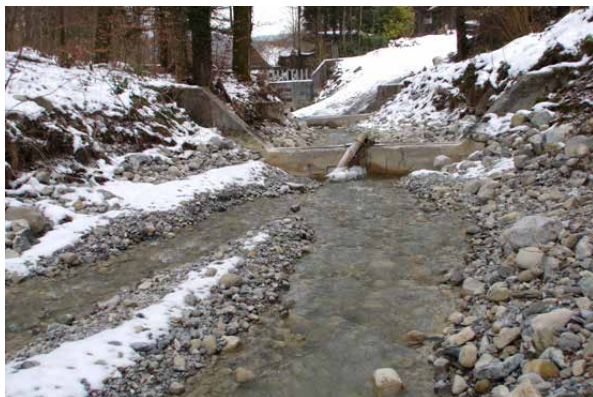
Bild 5-16 Geschiebesammler Vorderbach mit den zwei ausgebagerten Vorsperren mit Öffnungen. Im Hintergrund ist die Sperre des Sammlers zu sehen (21.2.2013).

<i>Morphologie im Ober- und Unterwasser</i>	Im Oberwasser in den nicht verbauten Abschnitten gut strukturierte Sohle mit Bänken und breit abgestufter Zusammensetzung von Sohlenmaterial und Geschiebe. Im Unterwasser unterschiedlich breite und steile Abschnitte mit Bänken oder leichter Erosionstendenz (schmale Profile). Keine Abschnitte mit Auflandungstendenz. In der Mündungsstrecke langsam fortschreitende Auflandungstendenz und Deltabildung im See (sofern nicht ausgebagert wird).
<i>Grad der Beeinträchtigung</i>	Gering
<i>Wesentliche Beeinträchtigung Geschiebehaushalt ja/nein</i>	Morphologie: Bei geeigneter Bewirtschaftung des Sammlers: Nein HWS: Nein (lokale Erosionen sind primär auf Einengungen zurückzuführen) GW: Nein
Massnahme	Keine
<i>Empfehlung Geschiebebewirtschaftung</i>	Zur Zeit ist ein Hochwasserschutz- und Revitalisierungsprojekt in Bearbeitung. Darin enthalten sind Empfehlungen zur Bewirtschaftung des Sammlers.

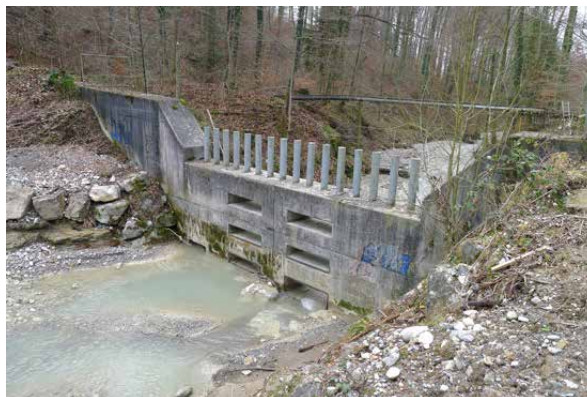
Bild 5-17 Geschiebesammler Vorderbach: Rostsperre mit aufgesetztem Grobrechen, Blick in Fließrichtung (7.1.2013).

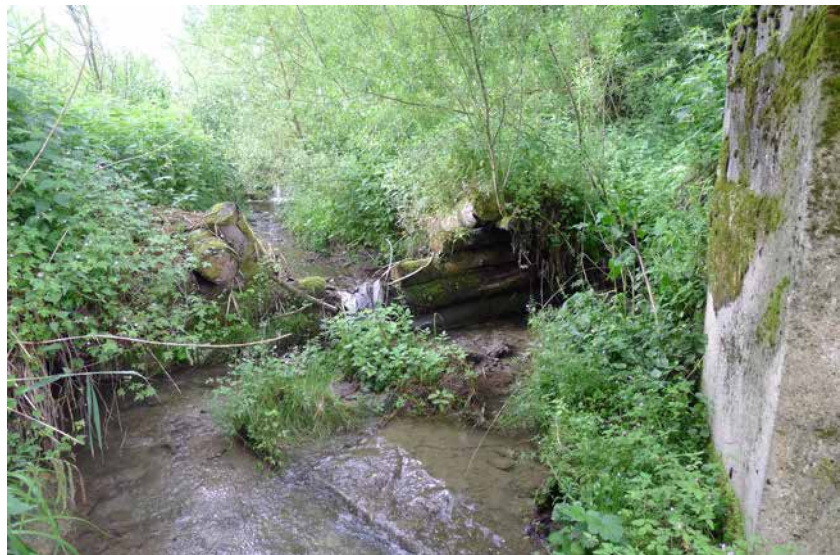
Bild 6-6
Teilweise zerstörte Holz-
sperre und unbekanntes
Betonbauwerk (rechts).
26.6.2013.
