Gewässerzustand Spittlisbach Hochdorf

Messstellen-Nr. 374 Chemie / Nr. P08 Biologie

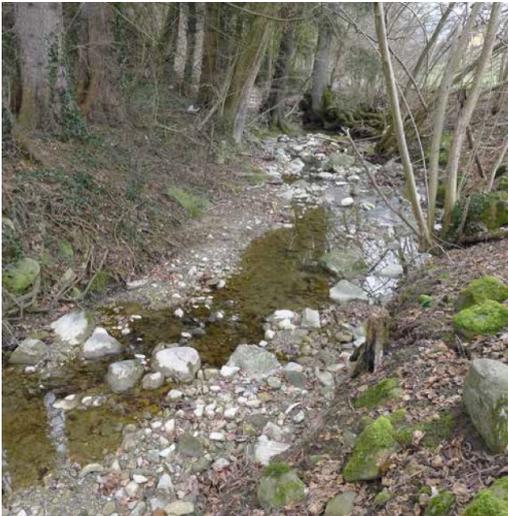
Messstelle

Zweck der Messstelle: Monitoring Seesanierung
 Koordinaten: 663740 / 226800
 Höhenlage: 472 m ü. M.
 Mittlerer Abfluss (86-14): 0.059 m³/s

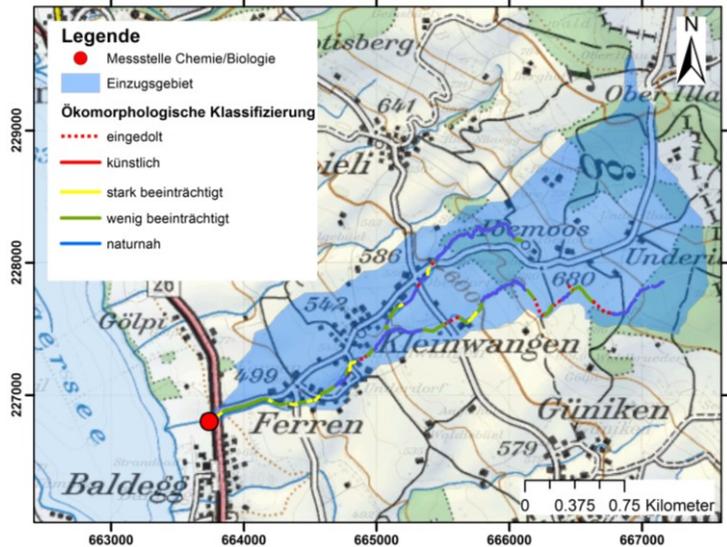
Einzugsgebiet (EZG)

Mittleres Gefälle: 11%
 Fläche total: 3.8 km²
 Bodenbedeckung:
 Wald (W): 25%
 Landwirtschaft (L): 68%
 Siedlung (S): 7%
