Sanierung Geschiebehaushalt

*Beilage 2: Sempachersee und
Surental
Dezember 2014*

Kanton Luzern
Dienststelle Umwelt und Energie (uwe)
Abteilung Gewässer
Libellenrain 15
6002 Luzern

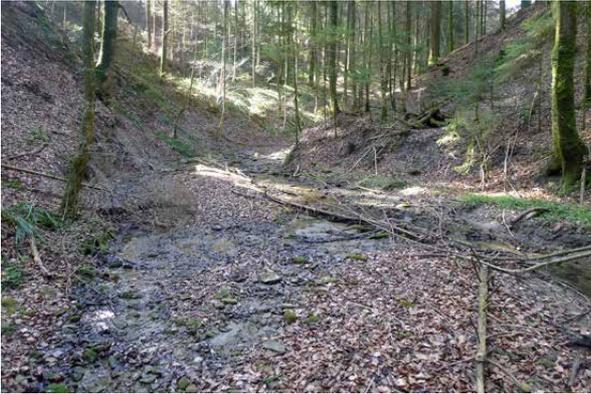
Bild 2.2 Lippenrütibach, Tobelstrecke im Neuenchilerwald. Natürliches Gerinne mit flacher Kiesbank (mit Laub überdeckt). 17.4.2013.

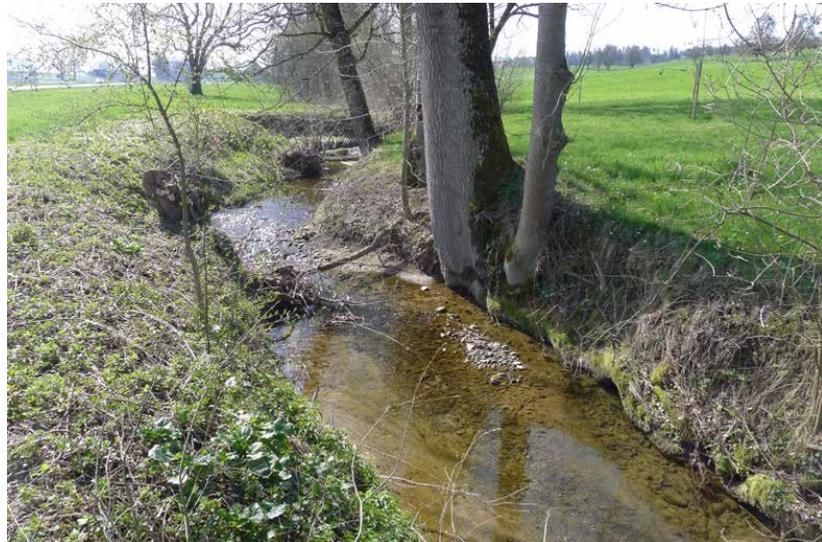
Bild 2.4 Lippenrütibach Morphologie Abschnitt 2 (Talebene). Mäandrierender Lauf mit Furt-Kolk-Abfolgen und kleinen Bänken.

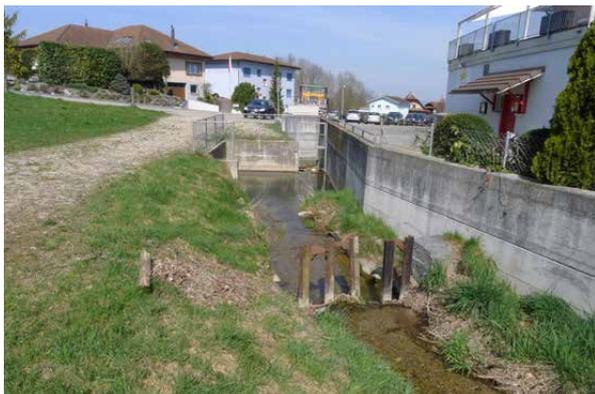
Bei regelmässiger Entleerung nicht durchgängig.

Die Geschiebeführung ist so gering, dass sie als nicht relevant bewertet wird.

Bild 2.13 Anlage 1. Feststoffsammler mit vorgelagertem Rechen und Betonbecken. Blick flussabwärts. 17.4.2013.

Keine

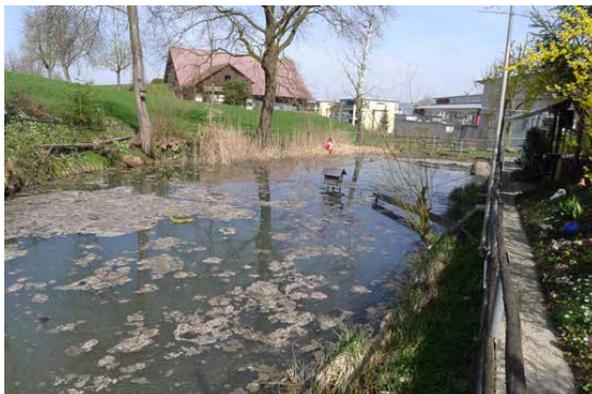
Bild 2.14 Anlage 2, Weiher. Blick flussabwärts. 17.4.2013.

Nicht durchgängig.

Die Geschiebeführung ist so gering, dass sie als nicht relevant bewertet wird (entsprechend Anlage 1).

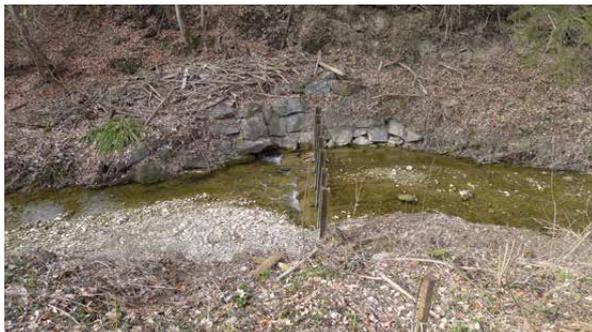
Bild 2.20 (oben rechts)
Meierhofbach eingangs Sempach mit Aufweitung und Rechen. Fliessrichtung von rechts nach links (7.1.2013).

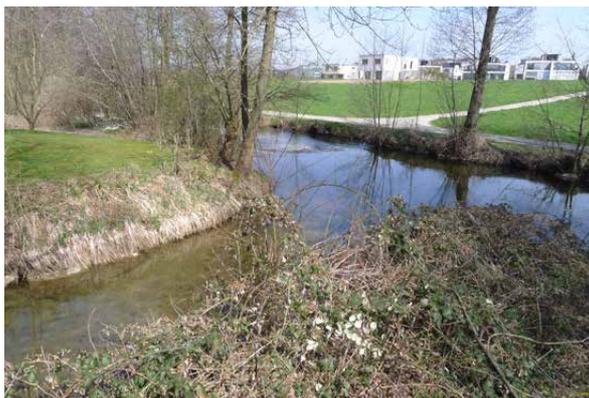
Bild 3.3 Hofbach, Mündungsstrecke in Suhre. Abgeplästerte Sohle mit Feinsedimenten bedeckt. Blick flussabwärts (17.4.2013).

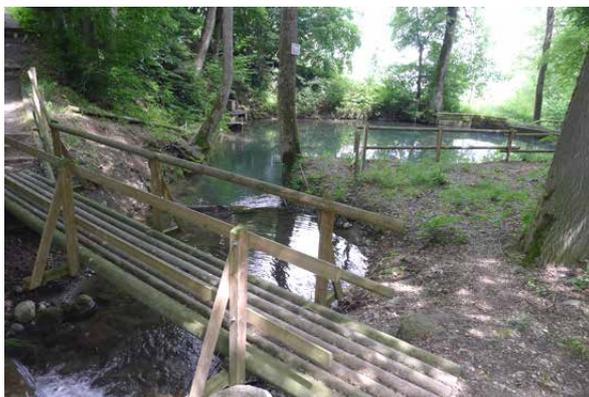
Bild 3.5 Huetterbach, Weiher flussabwärts der Blockschwellen sowie einem Zwischenbecken. Blick flussabwärts (26.6.2013).

<i>Morphologie im Unterwasser</i>	Im Unterwasser stark abnehmendes Gefälle und teilweise eingedoltes Gewässer, Sohle abgepflästert. Im natürlichen Zustand wurde das Geschiebe kaum bis in die Suhre transportiert.
<i>Grad der Beeinträchtigung</i>	Stark
<i>Wesentliche Beeinträchtigung Geschiebehaushalt ja/nein</i>	Morphologie: Ja HWS: Nein GW: Nein
Massnahme	Bachabwärts folgt eine Bachdole und anschliessend der stark beeinträchtigte Unterlauf bis zur Suhre. Im Istzustand ist eine Massnahme nicht verhältnismässig. Bei Revitalisierung der Mündungsstrecke: Kies aus Sammler entnehmen und im Unterwasser an geeigneter Stelle in den Bach zurück schütten.

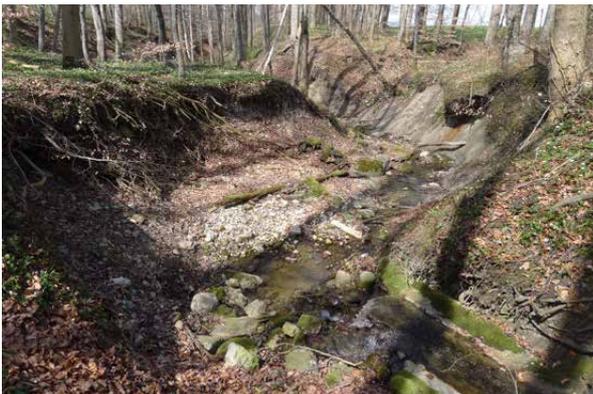
Bild 3.7 Chommlibach Oberlauf nach Waldi: Beginn Tobelstrecke mit kleiner Geschiebebank. Blick flussabwärts (17.4.2013).

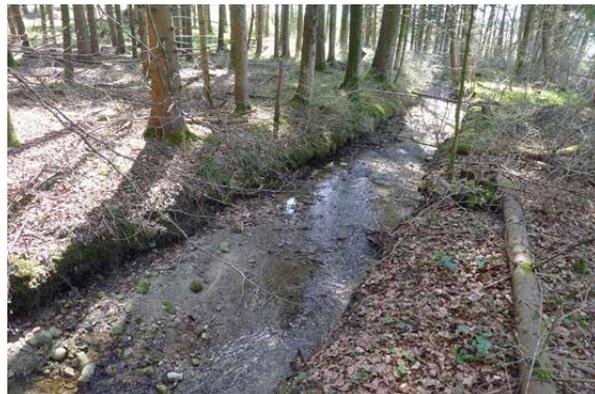
Bild 3.8 Flachstrecke bei Moosmatten. Blick flussabwärts (17.4.2013).

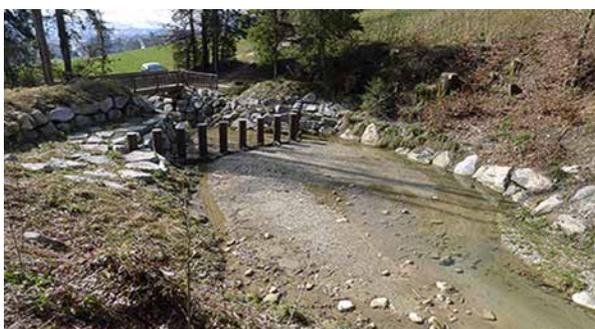
Bild 3.15 Schwemmholzrechen am Tobelausgang des Chommlibachs mit Geschiebeablagerungen. Blick flussabwärts. 22.3.2013.

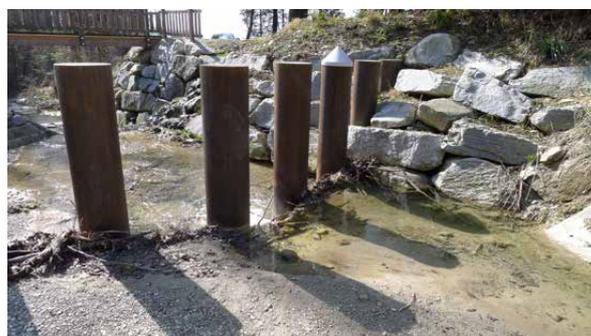
Bild 3.16 Verklausung der Zwischenräume mit Astwerk und Laub. Dahinter Geschiebe- und Feinsedimentablagerungen. 22.3.2013.

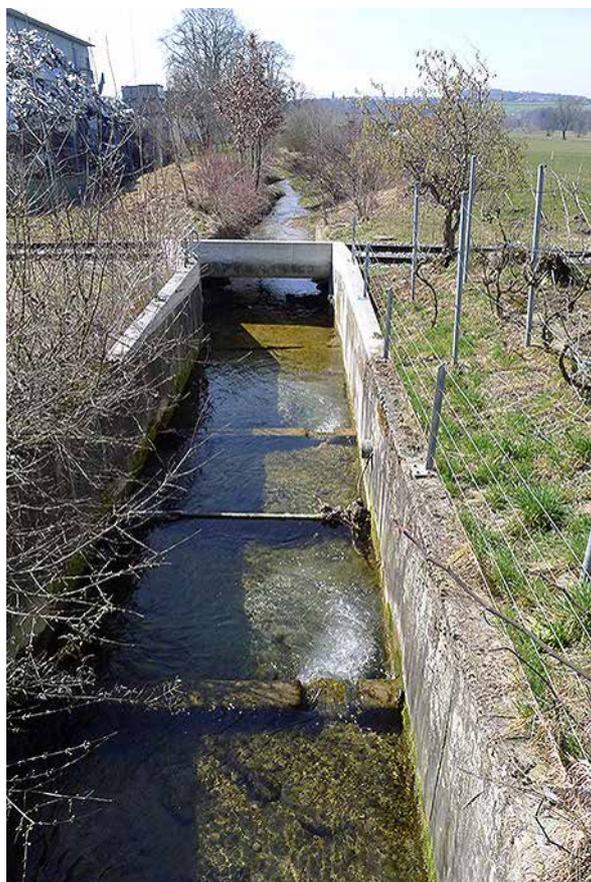
Bild 3.27 (rechts)

Beckenpass flussabwärts Bild 5.26. Blick flussabwärts. 22.3.2013.

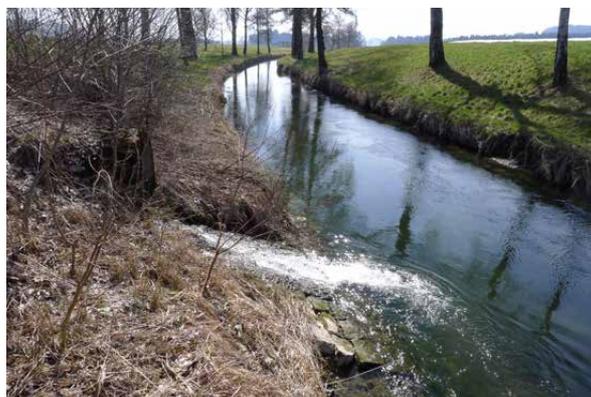
*Bild 3.36 (oben)
Mündung Dorfbach Triengen in Suhre. Blick
flussaufwärts Suhre (22.3.2013).*

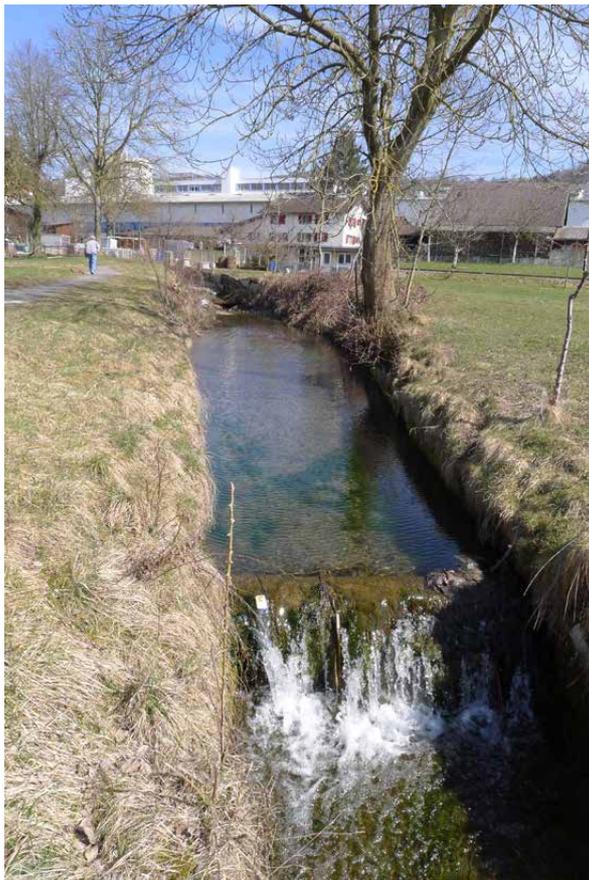
Bild 3.40 (rechts)

Geschiebesammler (Anlage 2) mit Endschwelle. 22.3.2013.

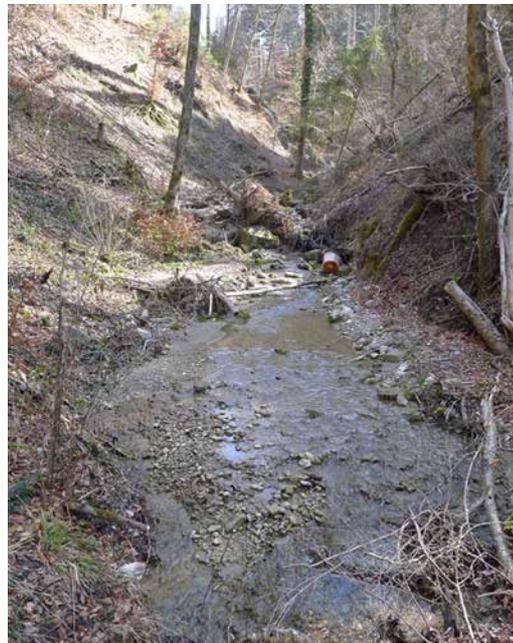
Bild 3.46

Tobelstrecke Gründelbach mit aktiven Talflanken (schiefe Bäume), eher flachem Gefälle und Geschiebebank. 22.3.2013.

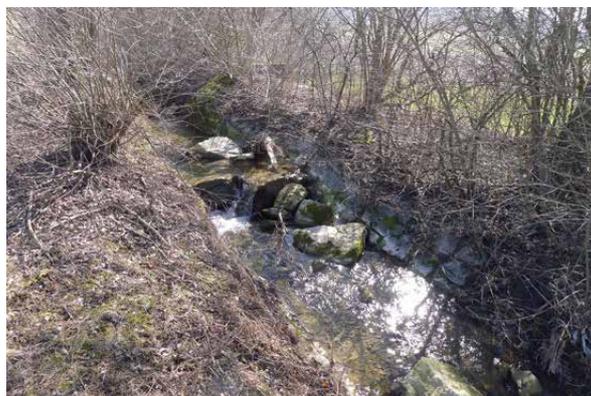
Bild 3.48 Gründelbach, Abschnitt 3, nach Anlage 2. Schwelle und Sohlenerosion. 22.3.2013.

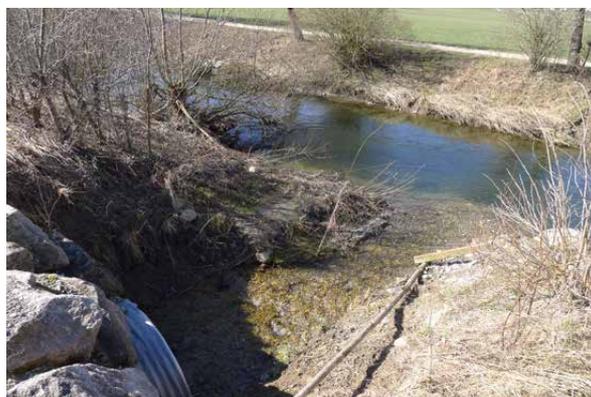
Bild 3.49 Mündung in die Suhre mit Kiesablagerungen. 22.3.2013.
