Sanierung Geschiebehaushalt

*Beilage 1: Seetal und Wynental
Dezember 2014*

Kanton Luzern
Dienststelle Umwelt und Energie (uwe)
Abteilung Gewässer
Libellenrain 15
6002 Luzern

Projektverfasser

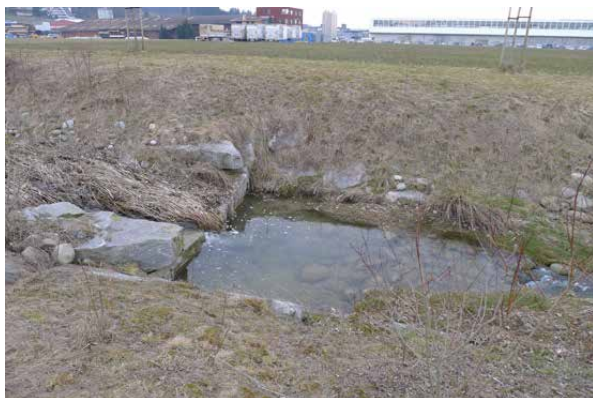
Bild 2-3 Schwelle mit tiefem Kolk (6.3.2013).

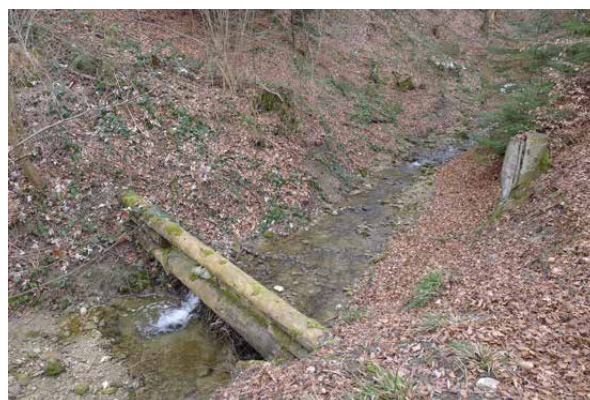
Bild 2-7 Tobelstrecke Birgenbach mit unterspülter Rundholzschwelle. 6.3.2013.

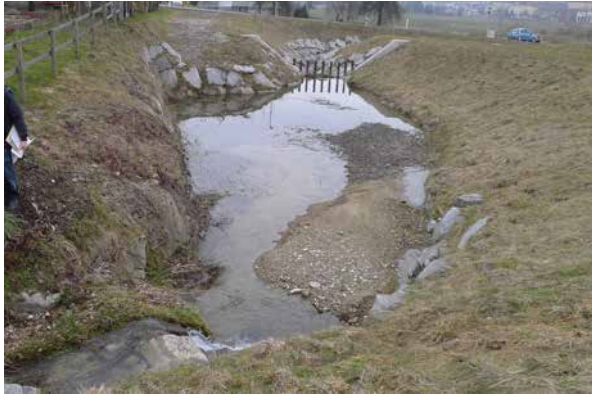
Sammler teilgefüllt und Abfluss eingestaut. Im Einlaufbereich haben sich Ablagerungen aus vorwiegend feinem Material (Sand, Schluff) gebildet.

*Bild 2-11 Ablagerungen im Zulaufbereich:
Vorwiegend Sand und Schluff, wenig Kies.
6.3.2013.*

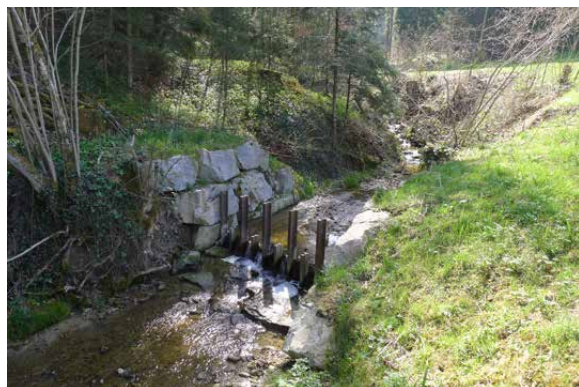
<i>Zusammensetzung</i>	Kies, Sand und Schluff
<i>Geschiebedurchgängigkeit</i>	Der geringe Rechenabstand im unteren Bereich beeinträchtigt die Geschiebedurchgängigkeit erheblich.
<i>Morphologie im Ober- und Unterwasser</i>	Im Oberwasser natürliches Gerinne mit stabiler Sohle und kleinen Geschiebeablagerungen. Im Unterwasser naturnahes Gerinne mit deutlich kolmatierter Sohle ohne Geschiebeablagerungen.
<i>Grad der Beeinträchtigung</i>	Mittel
<i>Wesentliche Beeinträchtigung Geschiebehaushalt ja/nein</i>	Morphologie: Ja (Ron: Ja) HWS: Nein GW: Keine
Massnahme	Der Geschieberückhalt beim Rechen ist unnötig und führt zu einer Reduktion der ohnehin geringen Geschiebeführung. Zudem wird die Rückhaltekapazität bei grossen Hochwasserereignissen durch Verklausung des unteren Teils des Rechens reduziert. Es wird empfohlen, die kurzen Rechenstäbe zu entfernen.
<i>Ökologisches Potenzial</i>	Gross
<i>Geschiebeaufkommen</i>	Klein

Bild 2-16 Rechen am Sagenbach. Ufer und Sohle mit Blöcken gesichert, Blick gegen Fliessrichtung (17.4.2013).

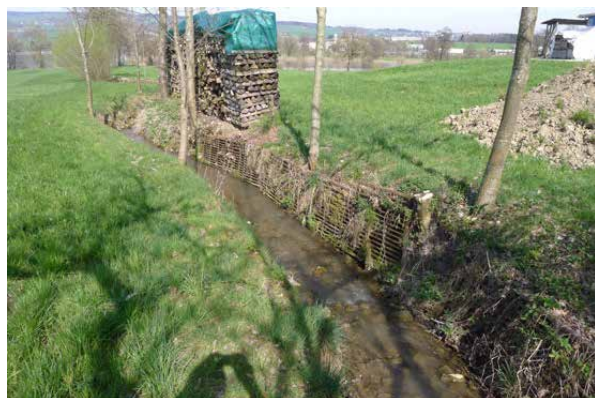
In der Mündungsstrecke ist der Bach stark eingeeengt. Die abgepflästerte Sohle ist stabil ohne Geschiebeablagerungen. Im Mündungsbereich kommt es bei Hochwasser und hohem Seestand zu Sohlenanhebungen und Ausuferungen.

Bild 3-3 Mündungsstrecke: Einengung und Ufersicherung mit Metallgittern (17.4.2013).

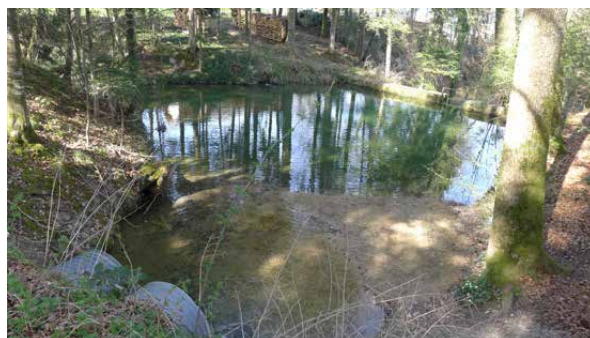
Bild 3-6 Zulaufbereich mit Feinsedimenten (17.4.2013).

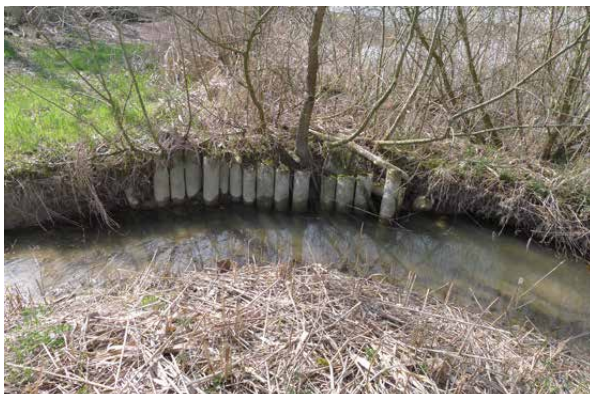
Bild 3-9 Räckholdernbach: Abgetiefte Sohle im Mündungsbereich. Uferverbau mit Betonrohren im Naturschutzgebiet. Fließrichtung von links nach rechts (17.4.2013).

<i>Grad der Beeinträchtigung</i>	Stark
<i>Wesentliche Beeinträchtigung Geschiebehaushalt ja/nein</i>	Morphologie: Ja, der sensible Mündungsbereich wird stark beeinträchtigt HWS: Nein GW: Nein
Massnahme	Kiesentnahmen verhindern / verbieten.
<i>Ökologisches Potenzial</i>	Gross
<i>Geschiebeaufkommen</i>	Klein
<i>Bedeutung Geschiebehaushalt</i>	Mittel
<i>Kosten</i>	Keine
<i>Kosten-Nutzen-Verhältnis / Verhältnismässigkeit</i>	Gut
<i>Machbarkeit</i>	Gut
<i>Priorität</i>	1

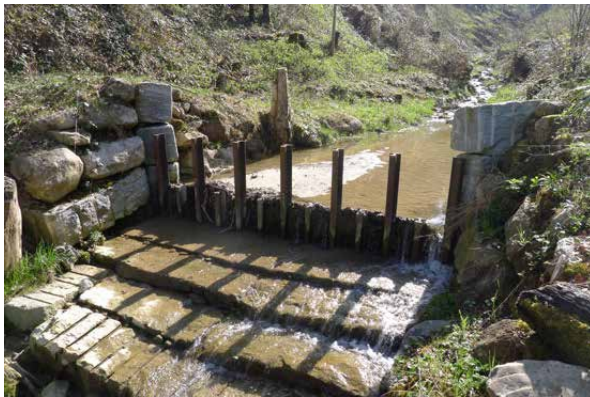
<i>Grad der Beeinträchtigung</i>	Mittel
<i>Wesentliche Beeinträchtigung Geschiebehaushalt ja/nein</i>	Morphologie: Ja HWS: Nein GW: Nein
Massnahme	Der Geschieberückhalt beim Rechen ist unnötig und führt zu einer Reduktion der ohnehin geringen Geschiebeführung. Zudem wird die Rückhaltekapazität bei grossen Hochwasserereignissen durch Verklausung des unteren Teils des Rechens reduziert. Es wird empfohlen, die kurzen Rechenstäbe zu entfernen.
<i>Ökologisches Potenzial</i>	Unterlauf: Annahme gross (nicht bewertet)
<i>Geschiebeaufkommen</i>	Klein
<i>Bedeutung Geschiebehaushalt</i>	Mittel
<i>Kosten</i>	Gering Der betriebliche Aufwand kann reduziert werden.
<i>Kosten-Nutzen-Verhältnis / Verhältnismässigkeit</i>	Gut
<i>Machbarkeit</i>	Gut
<i>Priorität</i>	1

Bild 3-13 Rechen und abgelagertes Feinmaterial, Blick in Flussrichtung (17.4.2013).

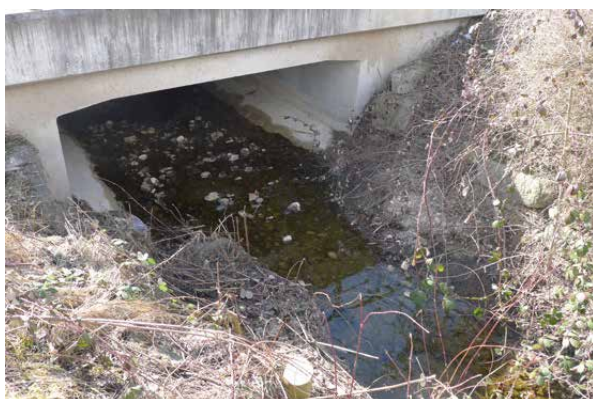
Bild 3-30 Leichte Sohlenanhebung beim Einlauf des SBB-Durchlasses (6.3.2013).

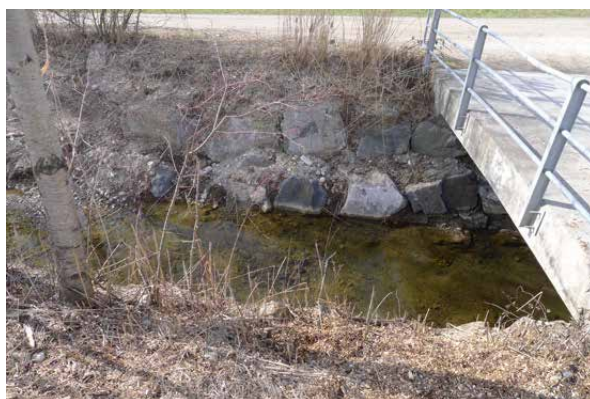
Bild 3-31 Ausgebaggerte Sohle flussabwärts SBB-Durchlass und Strassenbrücken (6.3.2013).

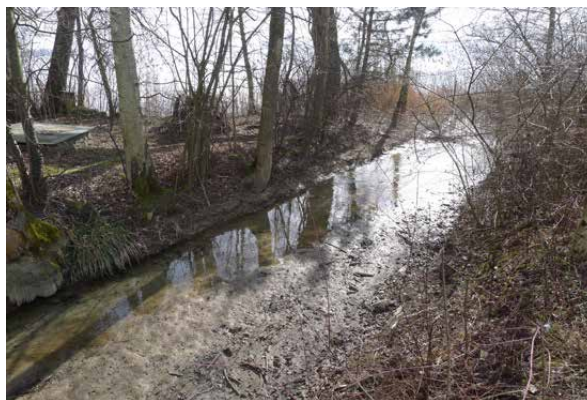
Bild 3-33 Mündungstrecke mit Feinsedimentsohle, Blick flussabwärts (6.3.2013).

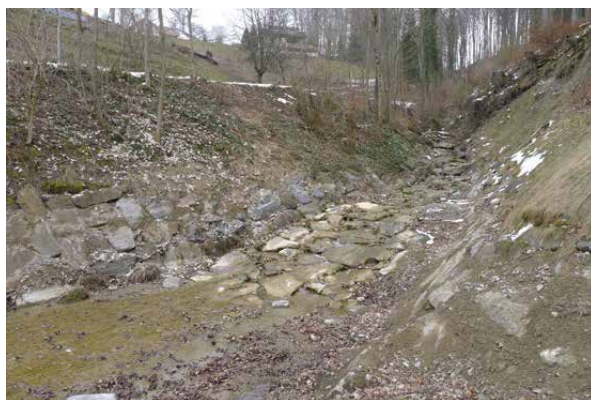
*Bild 3-36 Blockrampe im Zulaufbereich des
Rückhalterausms.
6.3.2013.*

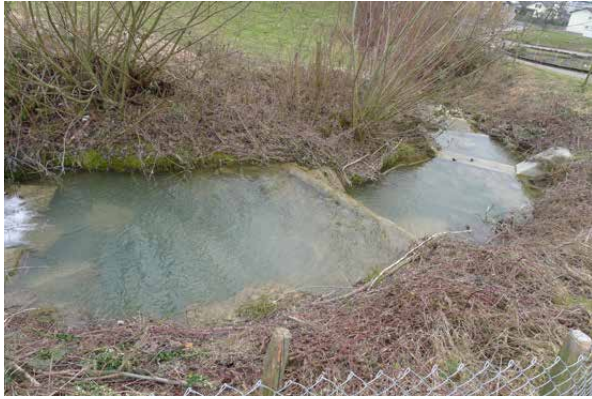
Bild 4-3
 Verbaute Steilstrecke unterhalb Anlage 2 mit
 ausgeräumten Schwellenfeldern (6.3.2013).

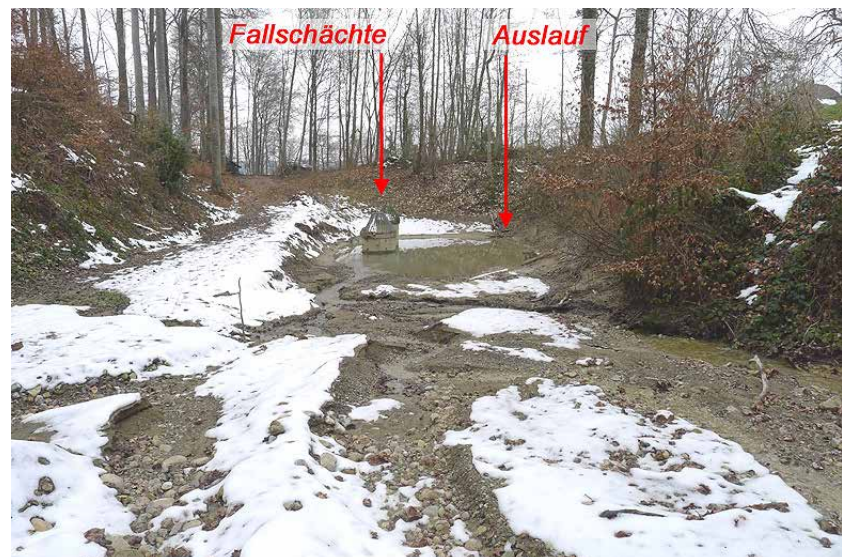
Geschiebeablagerungen im oberen Beckenbereich, ansonsten ausschliesslich Feinsedimente.

<i>Morphologie im Ober- und Unterwasser</i>	Vor Geschiebesammler: Natürliche Tobelstrecke mit einzelnen Bänken. Nach Geschiebesammler: Natürliche Tobelstrecke mit Erosionstendenz.
<i>Grad der Beeinträchtigung</i>	Sehr starke Beeinträchtigung der Steilstrecke im Unterwasser (Morphologie und beschränkt Hochwasserschutz infolge Erosion)
<i>Wesentliche Beeinträchtigung des Geschiebehaushalts ja/nein</i>	Morphologie: Ja HWS: Lokale Erosionen (eher nein) GW: Nein
Massnahme	Nein Das Bauwerk kann nur mit grossem Aufwand umgebaut werden. Im natürlichen Zustand erreichte kein oder nur wenig Geschiebe den Aabach. Eine Massnahme wird daher als unverhältnismässig betrachtet.

*Bild 4-5
Geschiebesperre mit
Rückhaltevolumen und beiden
Fallschächten.
6.3.2013.*

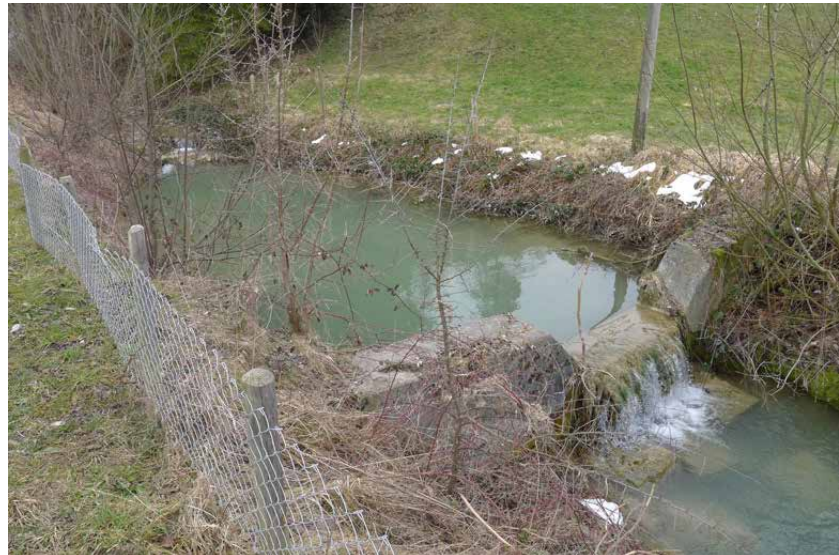
Es befindet sich kein Geschiebe im Sammler.

Das Geschiebeaufkommen der Zwischenstrecke ab Anlage 1 (GAE_GSR1) beschränkt sich auf sehr kleine Einträge und lokale Erosionen infolge Geschiebedefizit.

Der Nutzen der Kiesentnahme ist nicht ersichtlich.

*Bild 4-6
Geschieberückhaltebecken mit
Endschwelle.
6.3.2013.*

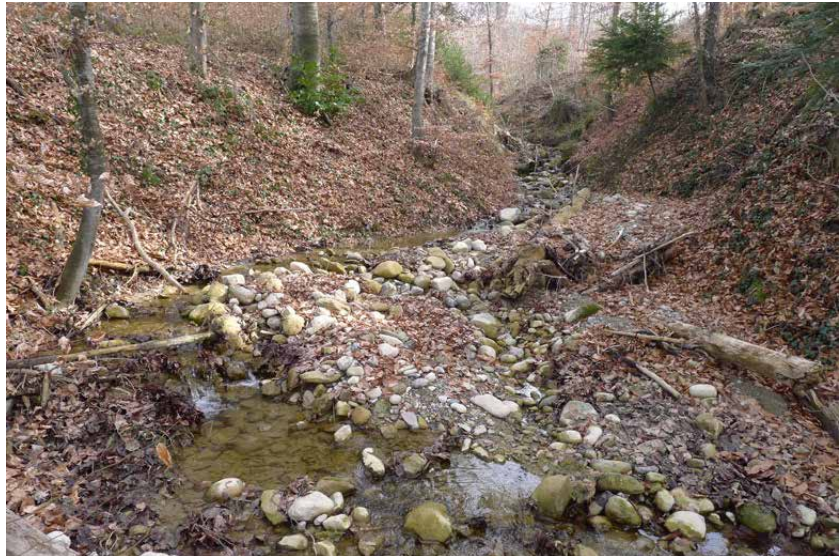
*Bild 4-8
Tobelstrecke Grenzbach mit
eher steilen Talflanken,
grober Sohle und Bänken.
6.3.2013.*

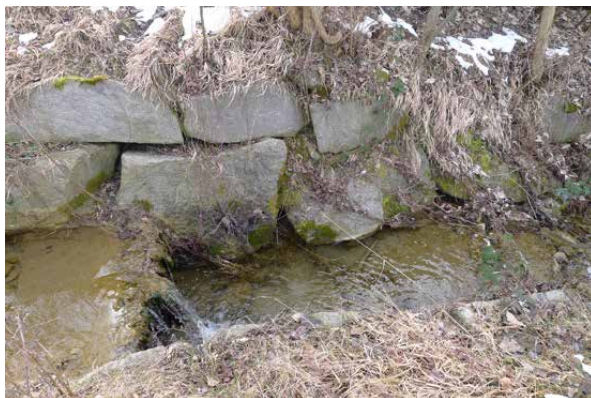
Flussabwärts des Geschiebesammlers ist der steile Bachabschnitt bis zur Kantonsstrasse stark eingengt und mit grossen Blöcken an Sohle und Ufern hart verbaut. Es besteht ein ausgeprägtes Geschiebedefizit und Geschiebeablagerungen sind nicht vorhanden.

*Bild 4-9 Abschnitt 2 flussabwärts
Geschiebesammler. Starke Einengung mit
ausgeprägtem Geschiebedefizit (6.3.2013).*

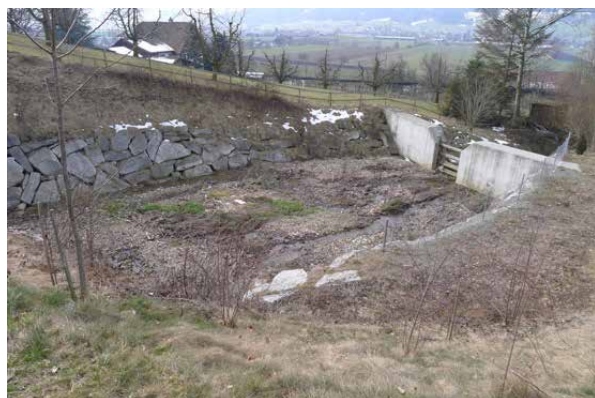
Geringe Ablagerungen mit letztjährigem Bewuchs (Hochstauden).

Bild 4-13 Geschiebesammler mit Schlitzsperre und bewachsenen Ablagerungen im Rückhaltebereich. 6.3.2013.

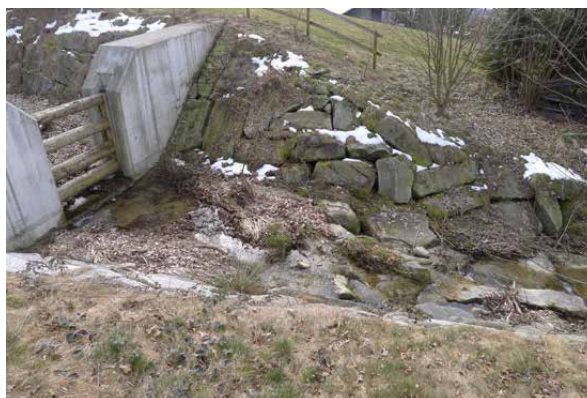
<i>Morphologie im Ober- und Unterwasser</i>	Im Oberwasser gut strukturierte Sohle mit eher wenig Bänken mit breit abgestufter Zusammensetzung von Sohlenmaterial und Geschiebe. Im Unterwasser durchgehend eingeengtes Gerinne ohne Ablagerungen.
<i>Grad der Beeinträchtigung</i>	Bezüglich Steilstrecke bis Kantonsstrasse starke Beeinträchtigung. Flussabwärts Kantonsstrasse geringe Beeinträchtigung.
<i>Wesentliche Beeinträchtigung Geschiebehaushalt ja/nein</i>	Morphologie: Bis zur Kantonsstrasse (ca. 150m) Ja HWS: Lokale Erosionen, eher Ja GW: Nein (GW durch mächtige Deckschicht von Bächen getrennt)
Massnahme	Im Sammler mit anstehendem Material ein Gerinne modellieren, damit bei kleinen Hochwasserereignissen Geschiebe vermehrt durch den Sammler transportiert werden kann. Bei grossen Hochwasserereignissen verklauen die Öffnungen und der Grossteil der zugeführten Feststoffe wird zurückgehalten.
<i>Ökologisches Potenzial</i>	Ab Kantonsstrasse: Gross

Bild 4-14 Schlitzsperre und Unterwasserbereich. 6.3.2013.

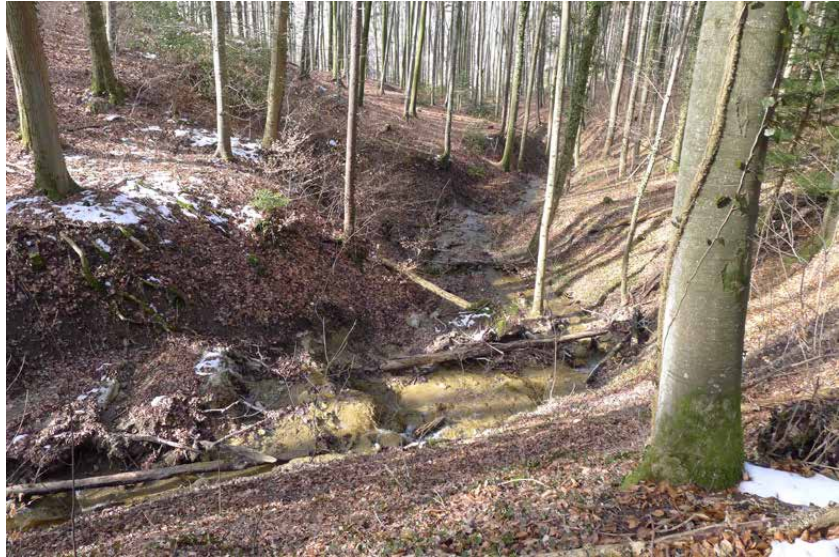
Bild 4-16
 Tobelstrecke Munimöslibach
 mit eher flachen Talflanken
 und grober Sohle mit lokalen
 Geschiebeablagerungen.
 6.3.2013.

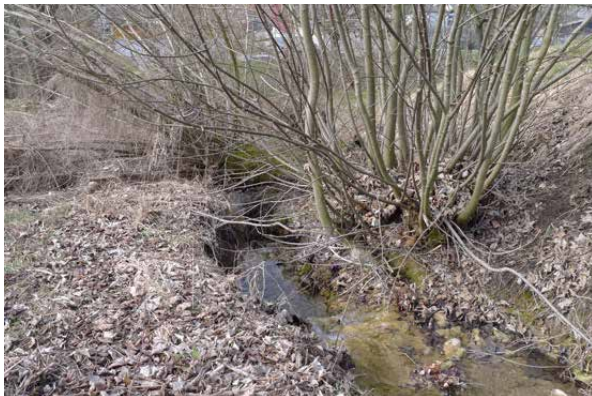
Morphologie Abschnitt 2: Zwischen dem Waldrand und dem dritten Geschiebesammler ist der Munimöslibach stark eingengt und zeigt lokal ausgeprägte Erosionen an Sohle (bis auf den Fels) und Ufern.

Bild 4-17 Stark eingengter und erodierender Abschnitt unterhalb des Tobels (Blick flussabwärts).

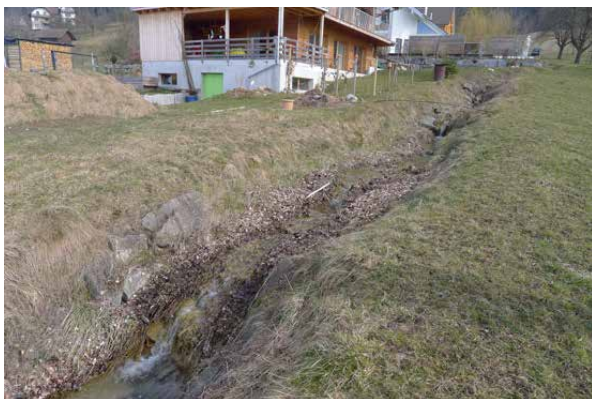
Bild 4-18 Steiler und verbauter Abschnitt oberhalb der Kantonsstrasse (Blick flussaufwärts).

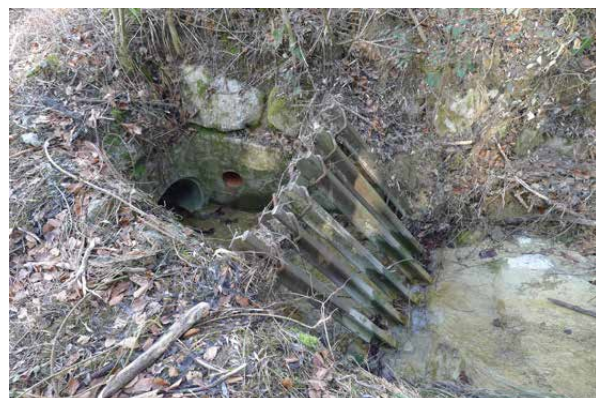
Bild 4-29 Rechen vor Durchlass (6.3.2013).

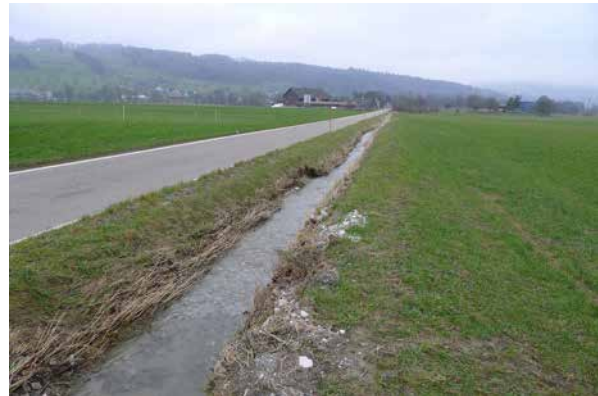
Bild 5-3 Abschnitt 3: Kanalisierte Flachstrecke vor Mosen. Blick flussabwärts. 26.1.2012

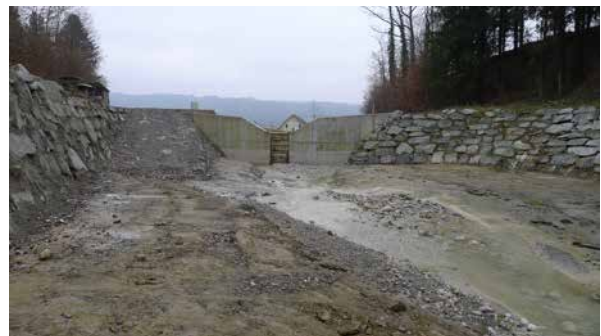
*Bild 5-6 Blick vom Oberwasser zur Sperre
(6.3.2013).*

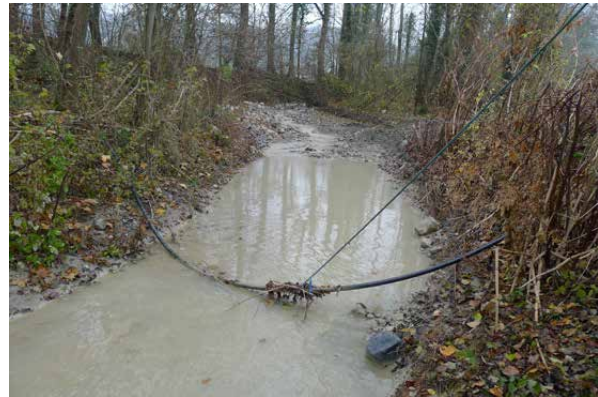
Bild 5-8 Kiesentnahmestelle Geren, Blick von der Endschwelle flussaufwärts (22.11.2012).

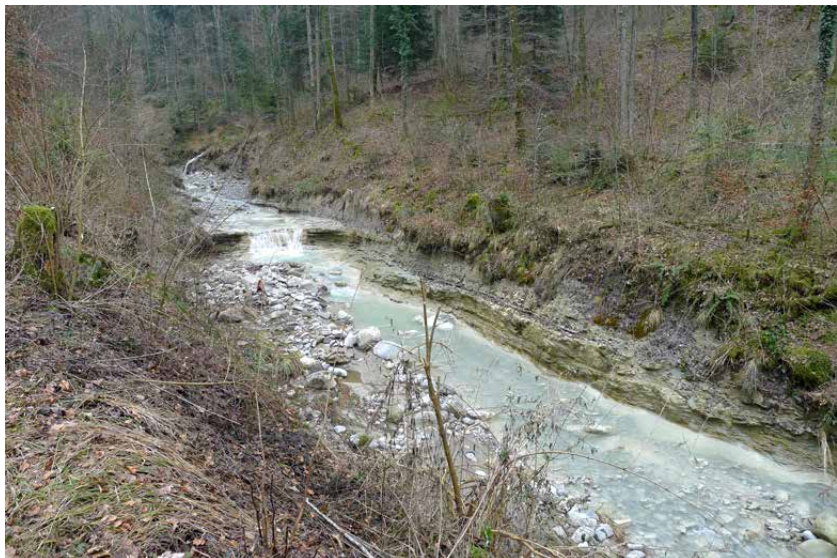
Die Bänke sind gut strukturiert und in der Zusammensetzung breit abgestuft. Das Material ist locker gelagert (grosses Hochwasser im Oktober 2012).

*Bild 5-10
Tobelstrecke Vorderbach mit
steilen Talflanken, grober
Sohle und Bänken.
7.1.2013.*

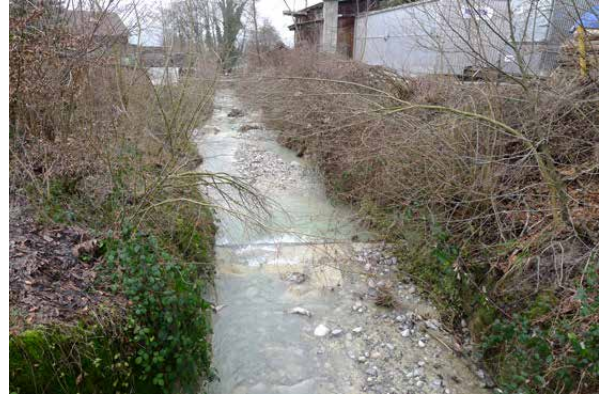
Bild 5-12 Eingeengter Vorderbach entlang Donaustrasse mit Schwellen und lockeren Geschiebeablagerungen (7.1.2013).

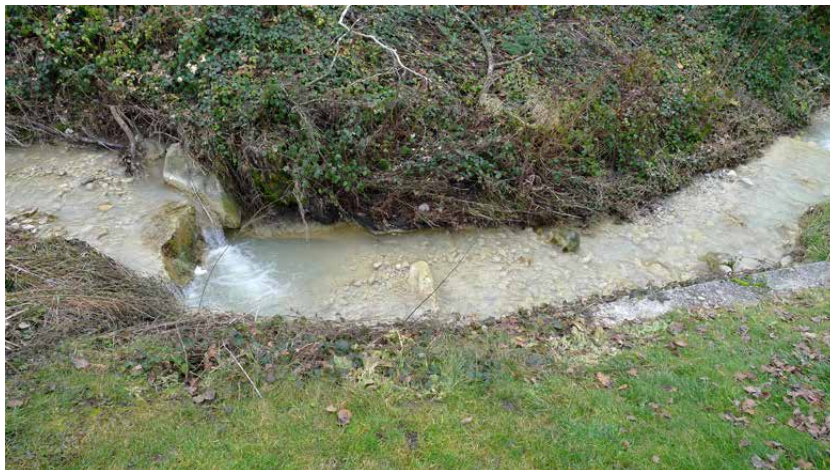
*Bild 5-20
Hinterbach flussabwärts
Geschiebesammler mit
lockerer steiniger Sohle und
kleinen Kiesbänken.*

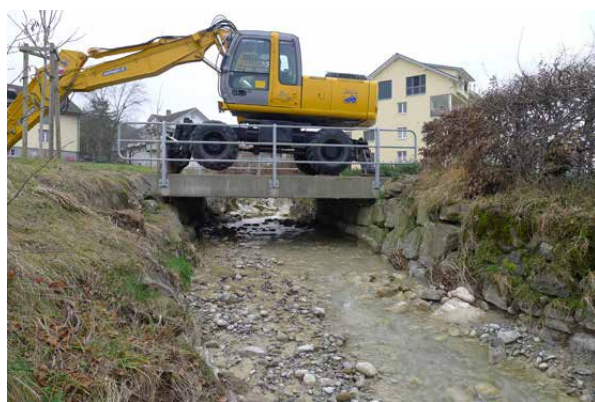
*Bild 5-21 Geschiebeablagerungen entlang
Kirchgasse.*

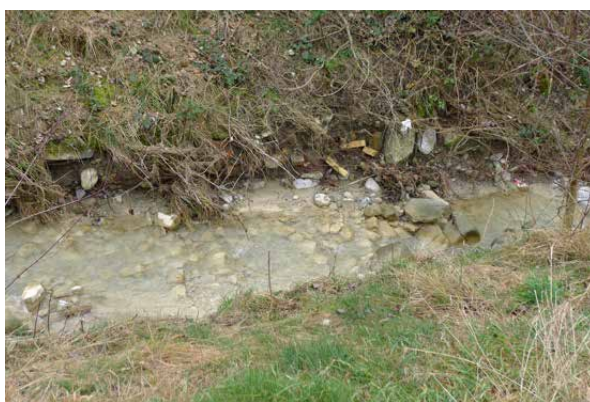
Flussabwärts der Moosstrasse zeigt die Sohle Erosionstendenzen (Geschiebedefizit) und in der Mündungsstrecke wiederum eine leichte Auflandungstendenz.

*Bild 5-22 Sohlenerosion flussabwärts
Moosstrasse.*

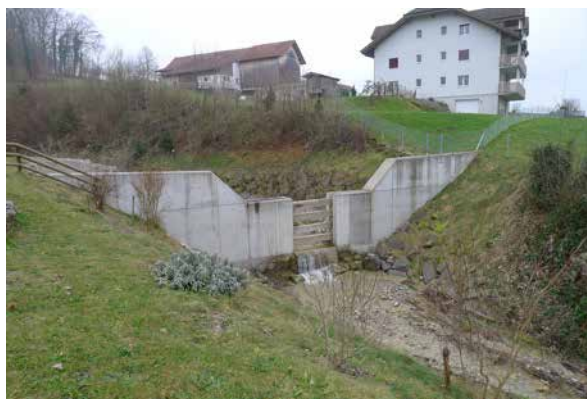
Bild 5-26 Geschiebesammler Hinterbach: Schlitzsperre mit Holzbalken vom Unterwasser betrachtet.

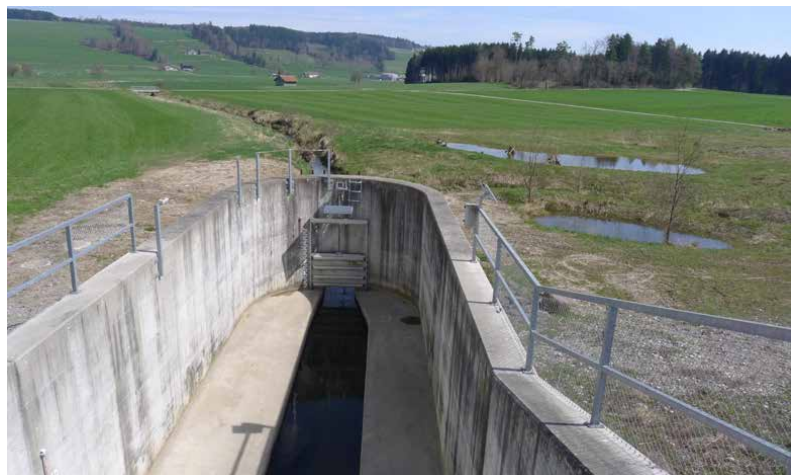
Anlage 1, WYN_HRB1	Hochwasserrückhaltebecken
<i>Standort</i>	Gewässer: Wyna Gemeinde: Beromünster Koordinaten: 657'100/ 227'651
<i>Art, Gestaltung</i>	Hochwasserdamm mit Auslaufbauwerk
<i>Funktion</i>	Dämpfung der Hochwasserganglinie zum Schutz der flussabwärts liegenden Ortschaften
<i>Entnahmemengen</i>	Keine
<i>Morphologie im Ober- und Unterwasser</i>	Im Oberwasser befindet sich eine Flachstrecke mit vorwiegend Sandsohle. Es wird kein oder vernachlässigbar wenig Geschiebe bis zum Auslaufbauwerk transportiert.
<i>Geschiebedurchgängigkeit</i>	Das Bauwerk ist Geschiebe durchgängig.

*Bild 6-1
Durchlassbauwerk beim
Hochwasserrückhaltebecken*

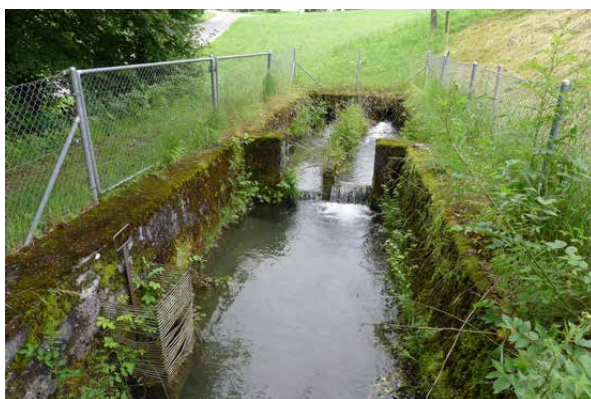
Grad der Beeinträchtigung Gering. Geschiebeaufkommen vernachlässigbar.

Bild 6-3 Betonbecken mit 2 Einlaufkammern und anschliessendem Becken mit Auslass und Feinrechen. (26.6.2013).
