Umwelt und Energie (uwe)

Gewässerzustand Rotbach Sempach

Messstellen-Nr. 351 Chemie / Nr. 11 Biologie

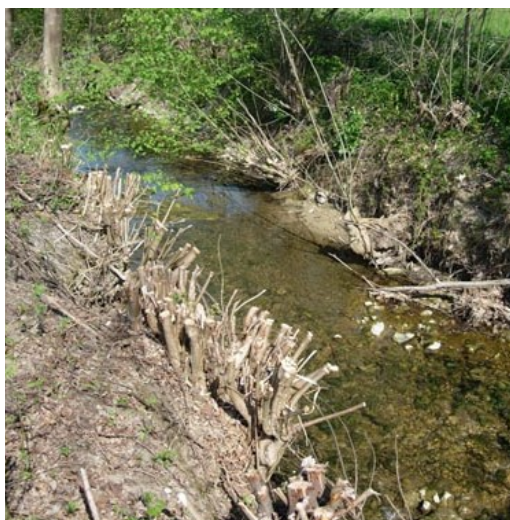
Messstelle

Zweck der Messstelle: Monitoring Seesanierung
 Koordinaten: 656860 / 221370
 Höhenlage: 509 m ü. M.
 Mittlerer Abfluss (95-14): 0.112 m³/s
