Umwelt und Energie (uwe)

Gewässerzustand Rotbach Sempach

Messstellen-Nr. 351 Chemie / Nr. 11 Biologie

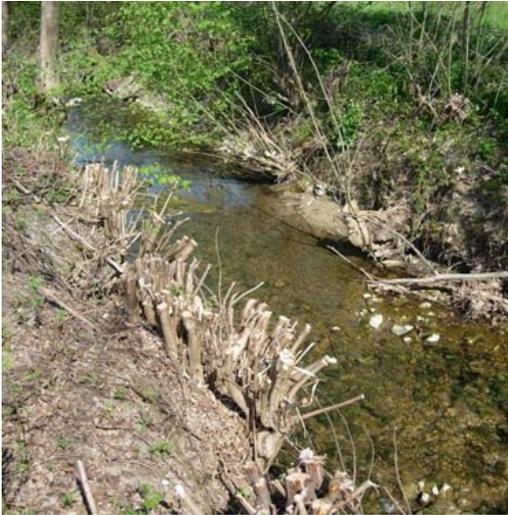
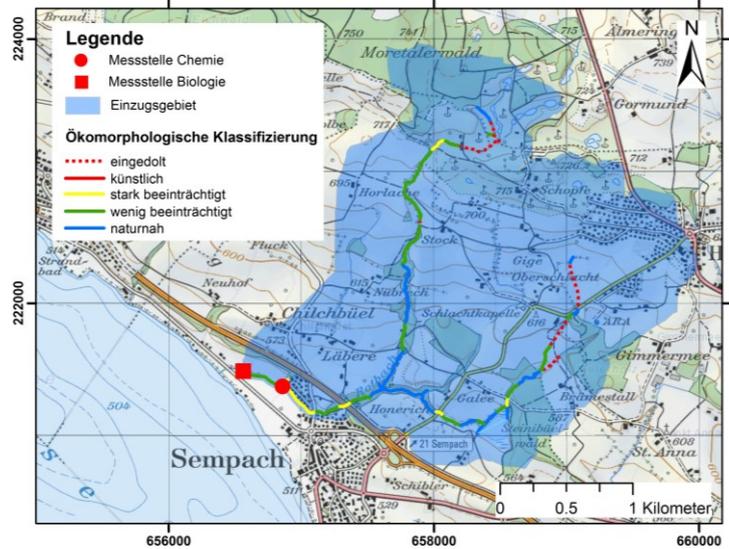
Messstelle

Zweck der Messstelle: Monitoring Seesanierung
 Koordinaten: 656860 / 221370
 Höhenlage: 509 m ü. M.
 Mittlerer Abfluss (95-14): 0.112 m³/s
