Gewässerzustand Tannenbach Buttisholz

Messstellen-Nr. 379 Chemie / Nr. 94 Biologie

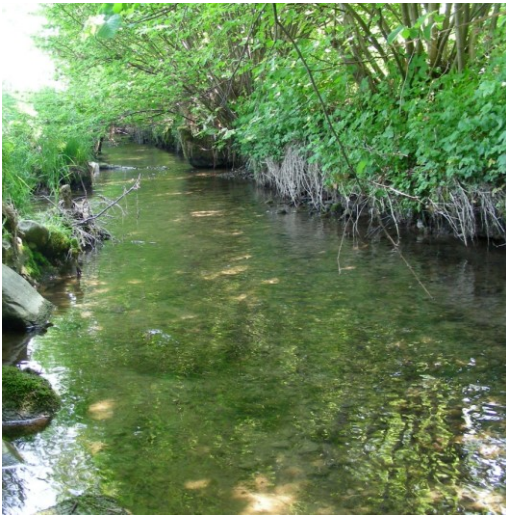
Messstelle

Zweck der Messstelle: Monitoring Wasserqualität
 Koordinaten: 648275 / 218310
 Höhenlage: 547 m ü. M.
 Mittlerer Abfluss (89-14)*: 0.13 m³/s
