Umwelt und Energie (uwe)

Gewässerzustand Luthern Luthern

Messstellen-Nr.46 Biologie

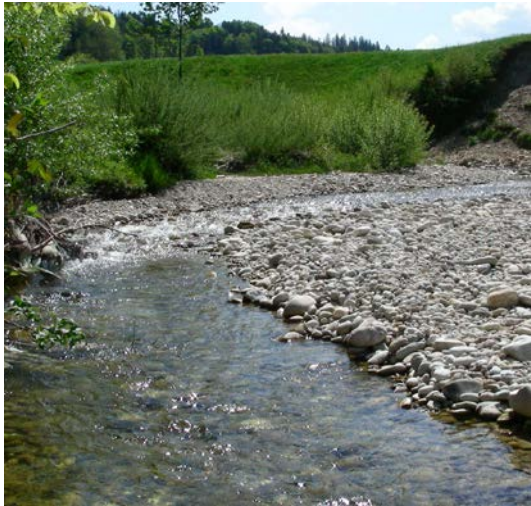
Messstelle

Zweck der Messstelle: Monitoring Wasserqualität
 Koordinaten: 636600 / 213500
 Höhenlage: 780 m ü. M.
 Mittlerer Abfluss*: 0.43 m³/s

Mittleres Gefälle: 47%
 Fläche total: 23 km²
 Bodenbedeckung
 Wald (W): 46%
 Landwirtschaft (L): 49%
 Siedlung (S): 4%
 Übriges (Ü): 1%
