Grundwasser

Messstelle LUQ 01 Beromünster

Wasserqualität

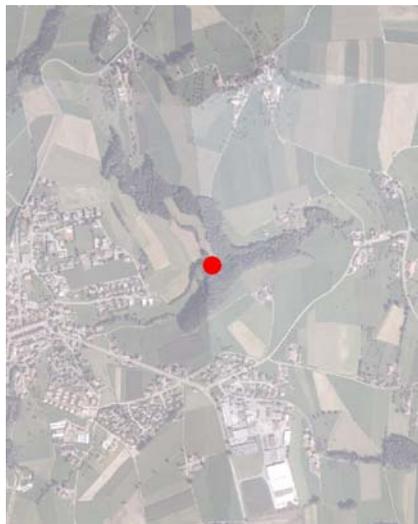
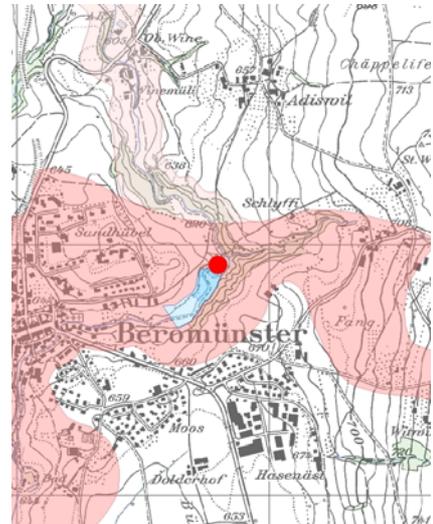
Schematischer Aufbau LUQ 01

Geologie:

Die Fassung Ribali wurde 1986 erstellt und wird von der Korporationswasserversorgung Beromünster betrieben. Sie besteht aus einem 7 m tiefen, vertikalen Sodbrunnen. Die Wasserentnahme erfolgt über eine niveaugesteuerte Pumpe, die das Wasser in das 25 m talabwärts gelegenen Pumphaus fördert

Unter einer geringmächtigen Deckschicht aus feinkörnigen Überschwemmungssedimenten folgen die bis auf 3 m Tiefe kiesigen und von 3 bis 7 m sandigen Flussablagerungen. Diese fluviatilen Sedimente mit mittlerer Durchlässigkeit wirken als Grundwasserleiter. Unterhalb liegen die mächtigen Moränenablagerungen der letzten Eiszeit. Der Felsuntergrund wird durch die nahezu horizontal liegenden Gesteine der Oberen Süsswassermolasse aufgebaut.
