Sanierung Geschiebehaushalt

*Beilage 3: Wiggern, Luthern,
Pfaffnern und Rot
Dezember 2014*

Kanton Luzern
Dienststelle Umwelt und Energie (uwe)
Abteilung Gewässer
Libellenrain 15
6002 Luzern

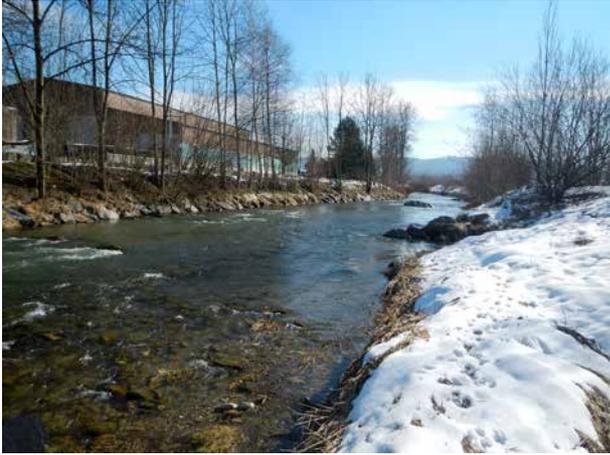
Bild 1 Aufgewerteter Gerinneabschnitt zwischen der Brücke Reismühle und dem Einstaubereich. 19.02.2013

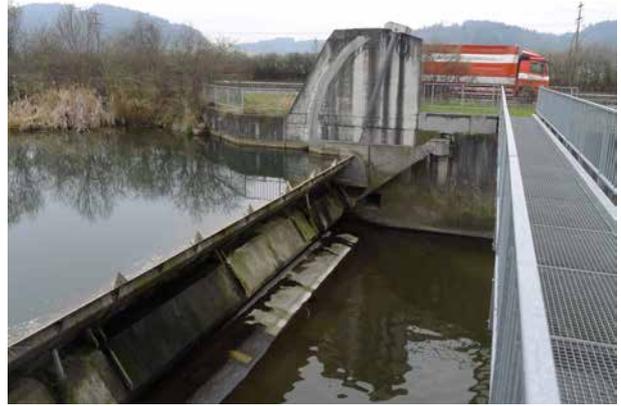
Bild 2 Wehr Lang mit Segmentklappenschütze. 26.03.2014

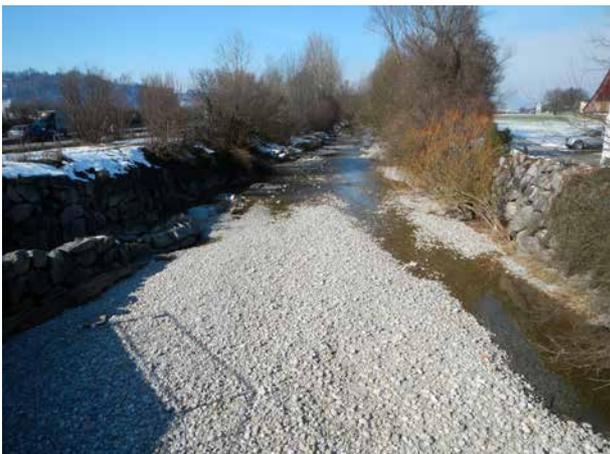
Bild 4 Kiesablagerungen in der Restwasserstrecke unmittelbar flussabwärts des Wehres. Blick ab dem Wehr in Flussrichtung. 19.02.2013

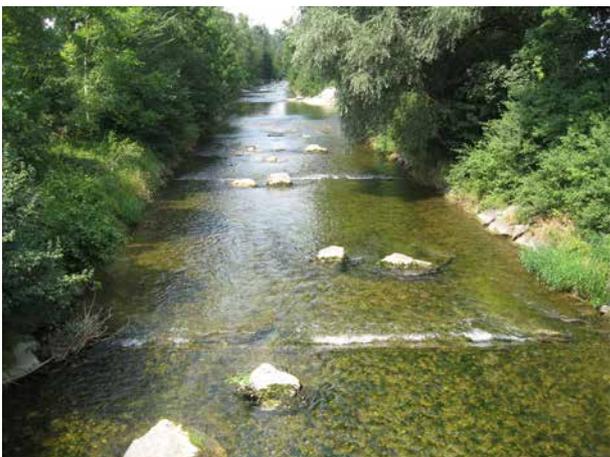
Bild 9 Blick ab dem Steg ca. 90m flussaufwärts der Entnahmestelle in Fliessrichtung.
02.08.2012

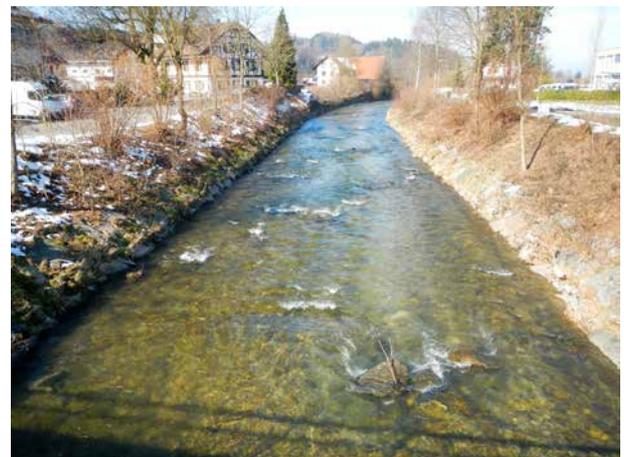
Bild 10 Blick ab Brücke Pfaffnauerstrasse (ca. 400m flussabwärts der Entnahmestelle) in Fliessrichtung.
19.02.2013

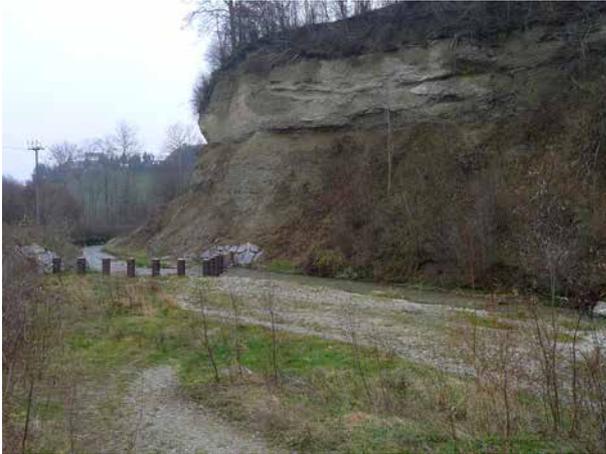
*Bild 11 Schwemmholzrechen Hirseren, Blick ab der Unterhaltszufahrt in Fliessrichtung.
21.11.2012*

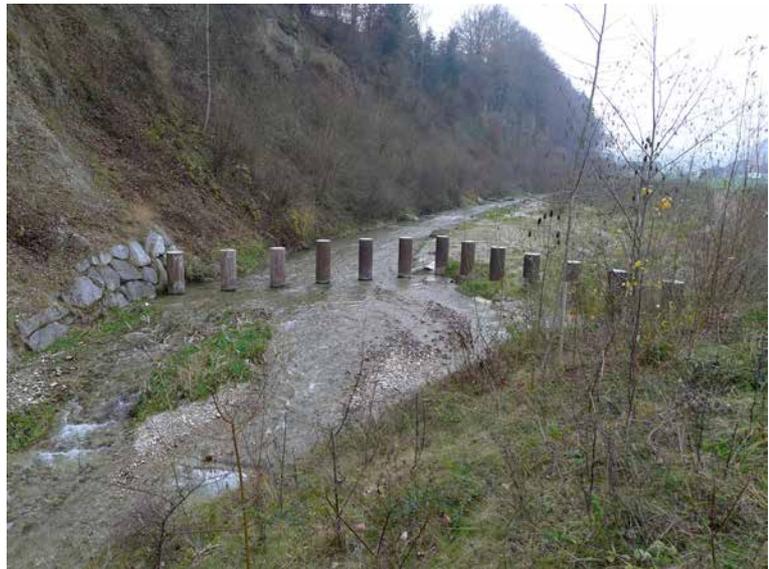
*Bild 13 Schwemmholzrechen Hirseren, Blick gegen die Fliessrichtung.
21.11.2012*

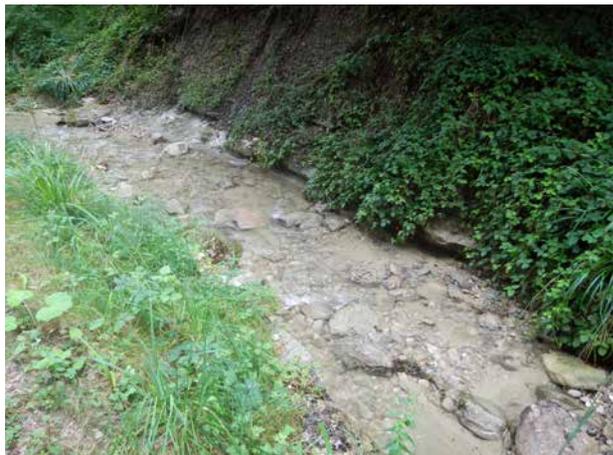
*Bild 17 Natürliches Gerinne oberhalb des Holzrechens. Blick in Fliessrichtung.
06.08.2014*

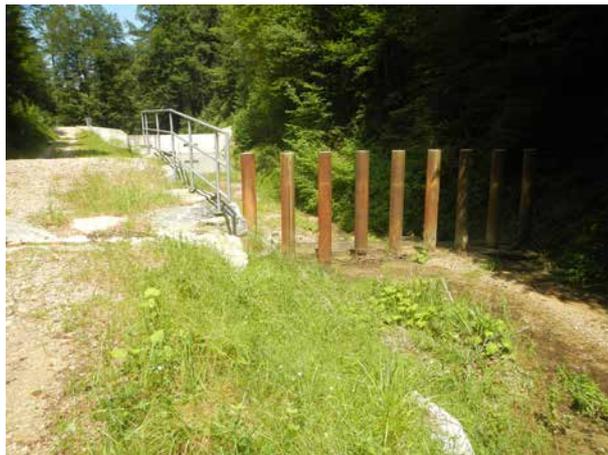
*Bild 18 Holzrechen mit Geschiebesammler im Hintergrund. Blick in Fliessrichtung.
25.07.2014*

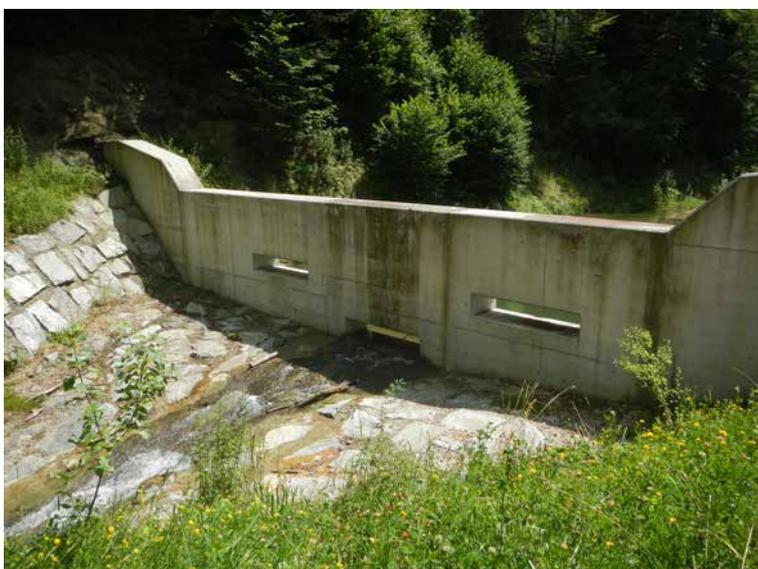
Bild 19

*Betonsperre mit trapezförmiger Überfallkante und drei rechteckigen Öffnungen. Blick gegen die Fliessrichtung.
25.07.2014*

Massnahmen	erst baggern, wenn Sammler bis auf Höhe des untersten Grundablasses mit Kies gefüllt ist, ab unterstem Grund- ablass schiefe Ebene baggern, evtl. mit Niederwasserrinne
Kosten/Nutzen	gering / gering
Machbarkeit	mittel
Priorität	1

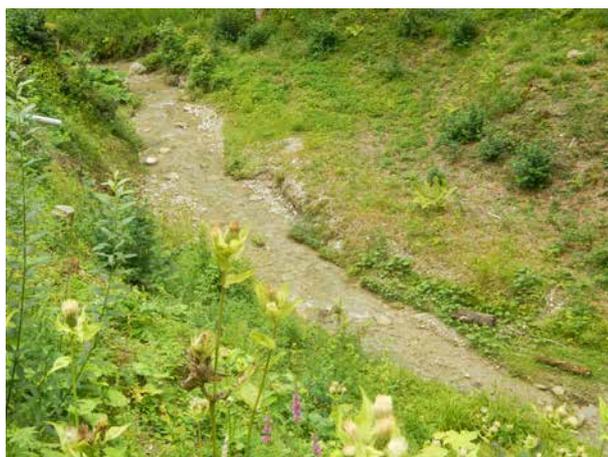
Bild 21 Gerinne bachaufwärts der Baustelle des HRB. Die Geschiebeablagerungen stammen ausschliesslich aus Sohlen- und Ufererosionen bachabwärts des Geschiebesammlers. 06.08.2014

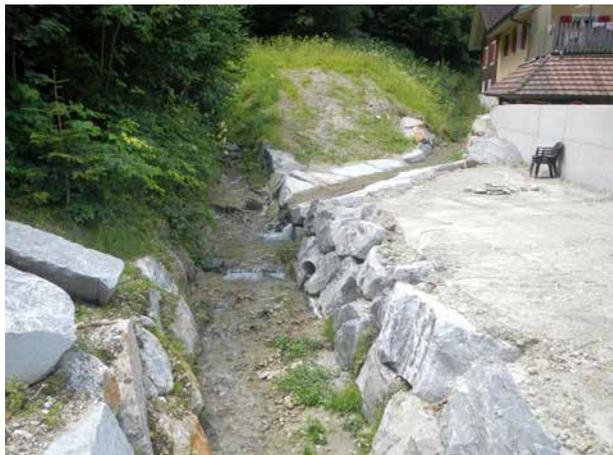
Bild 22 Stampfgraben unmittelbar bachaufwärts der Baustelle des Rückhaltebeckens. Blick gegen die Fliessrichtung.
25.07.2014

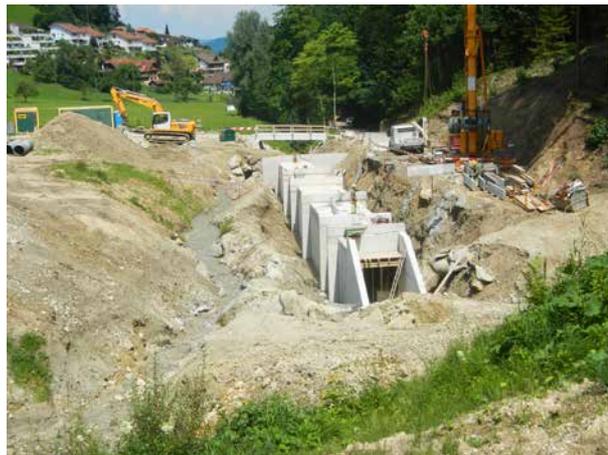
Bild 23 Standort des vorgesehenen Dammes mit Betriebsauslass im Bau. Blick in Fliessrichtung.
25.07.2014

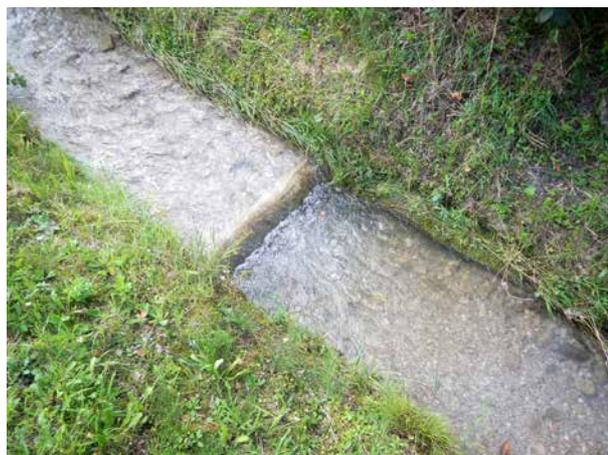
Bild 26 Gerinne bei der Kirche. Die schmale, mit Schwellen verbaute Sohle ist mit lockeren Kiesablagerungen bedeckt. Fliessrichtung von links nach rechts.
25.07.2014

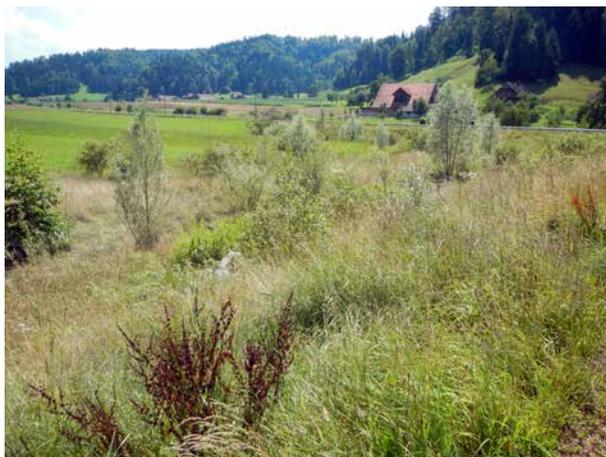
*Bild 27 Blick ab dem Damm in den Rückhalte-
raum. Im Bereich des Gehölzgürtels
verläuft das Tütenseebächli.
25.07.2014*

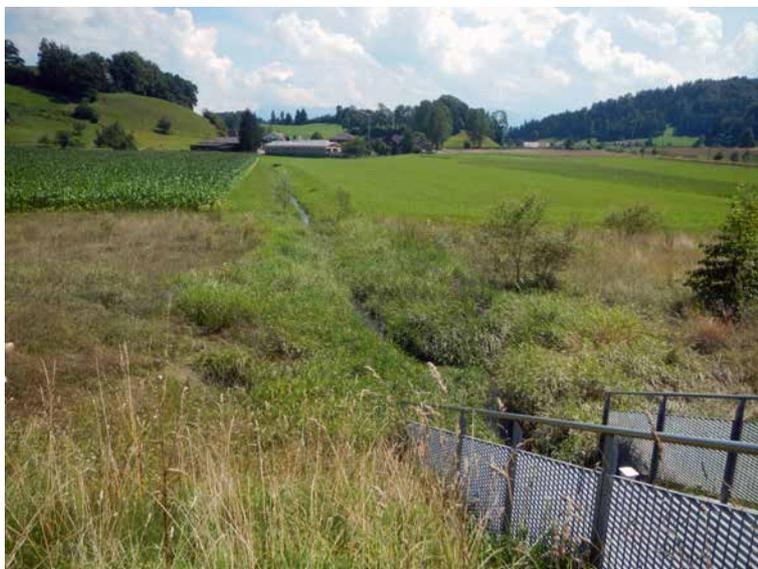
Bild 28

*Blick ab dem Damm in den Rückhalte-
raum mit der kanalisierten Seewag.
25.07.2014*

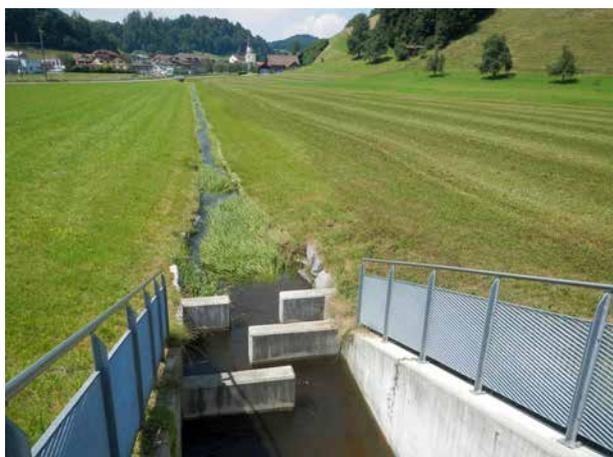
*Bild 29 Kanalisiertes Gerinne mit geringem
Längsgefälle. Blick ab Damm in Fliess-
richtung.
25.07.2014*

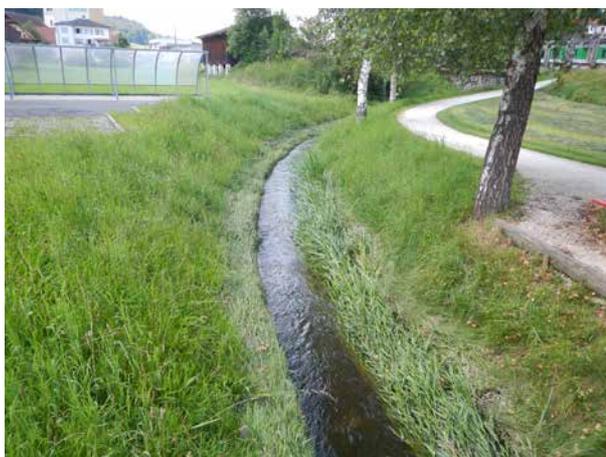
*Bild 30 Seewag vor dem Durchlass Bahndamm
beim Bahnhof in Menznau. Blick in
Fließrichtung.
25.07.2014*

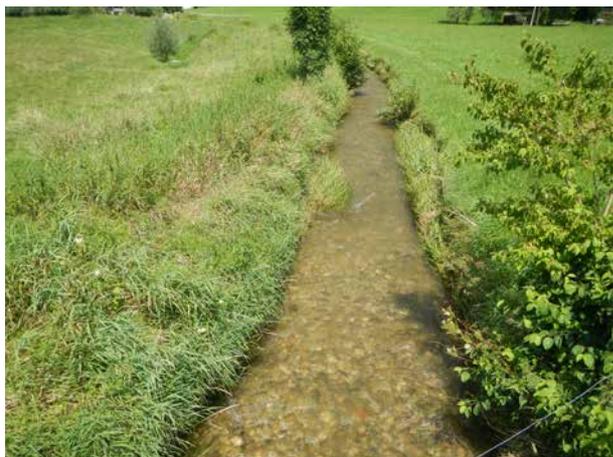
Bild 31 Seewag mit Kiessohle oberhalb der Kiesentnahmestelle, Blick in Fliessrichtung.
25.07.2014

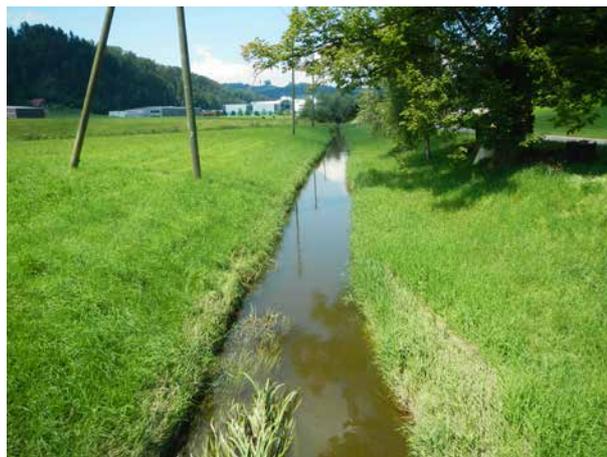
Bild 32 Rot mit Sandsohle und schlechter Wasserqualität oberhalb der Kiesentnahmestelle, Blick in Fliessrichtung.
25.07.2014

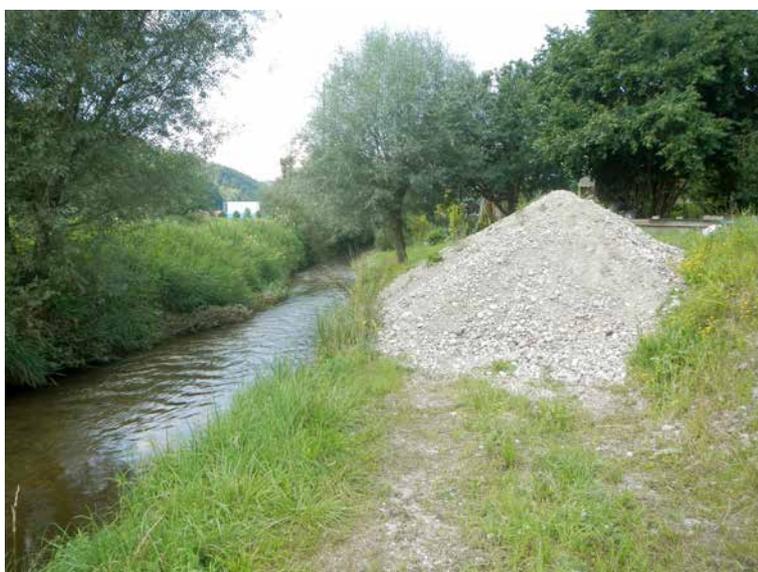
Bild 33
Entnahmestelle mit Zufahrt und Kiesdepot. Blick in Fliessrichtung.
25.07.2014

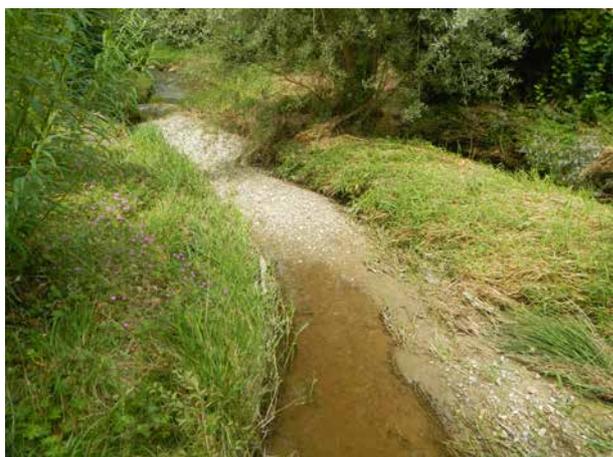
Bild 34 Revitalisiertes Gerinne flussabwärts der Entnahmestelle (ca. Höhe Werkhof) mit teilweise verlandetem Seitenarm.
06.08.2014

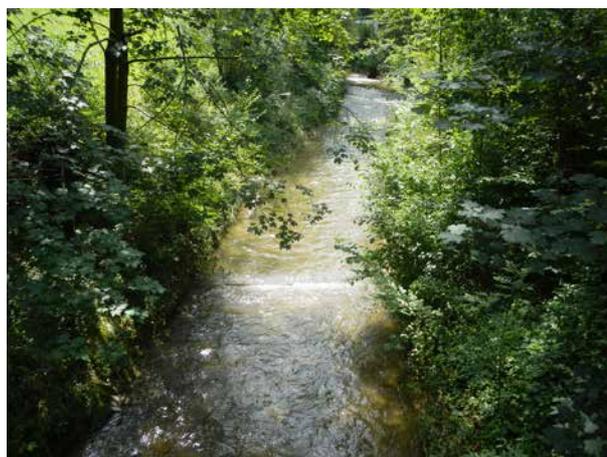
Bild 35 Gerinne oberhalb der Badi, kurz vor der Einmündung in die Wigger.
06.08.2014

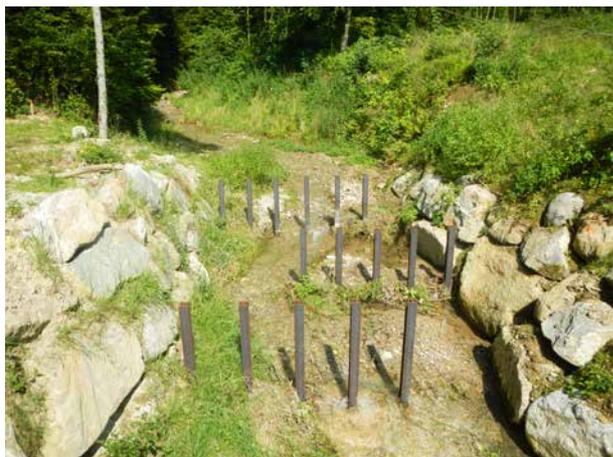
Bild 36 Grobrechen bachaufwärts des Hochwasserschutzdammes, Blick gegen die Fließrichtung.
25.07.2014

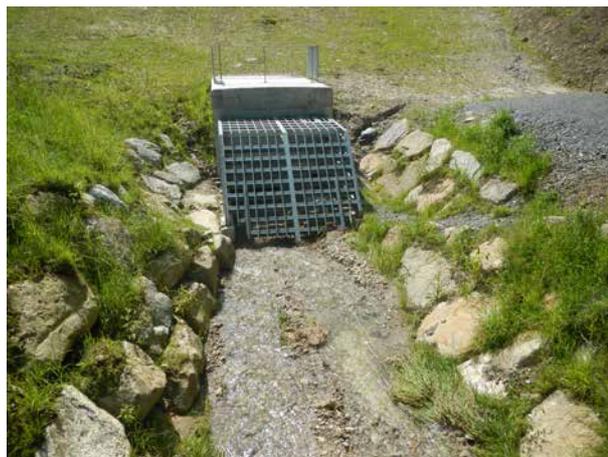
Bild 37 Feinrechen vor dem Einlauf in die zwei Durchlässe.
25.07.2014

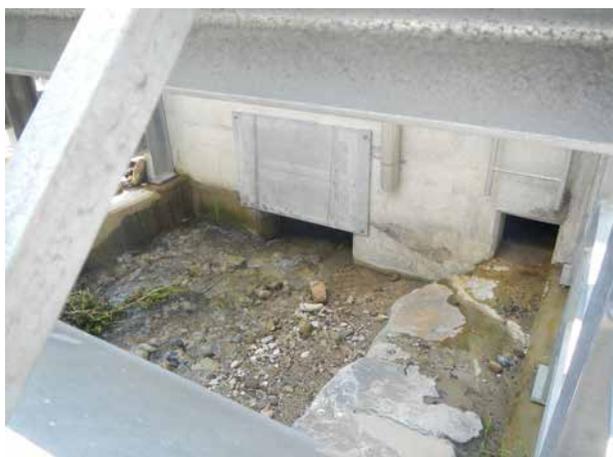
Bild 39 Schieber vor Grundablass (links) und Kleintierdurchlass, Blick in Fließrichtung.
25.07.2014

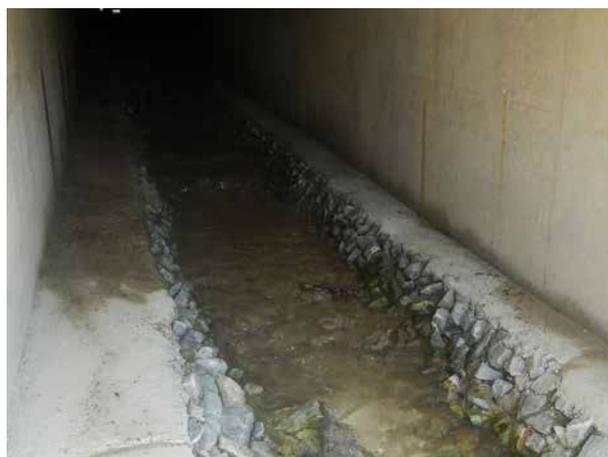
Bild 40 Durchlass mit Rauhbettgerinne und Kleintierbanketten, Blick gegen die Fließrichtung.
25.07.2014

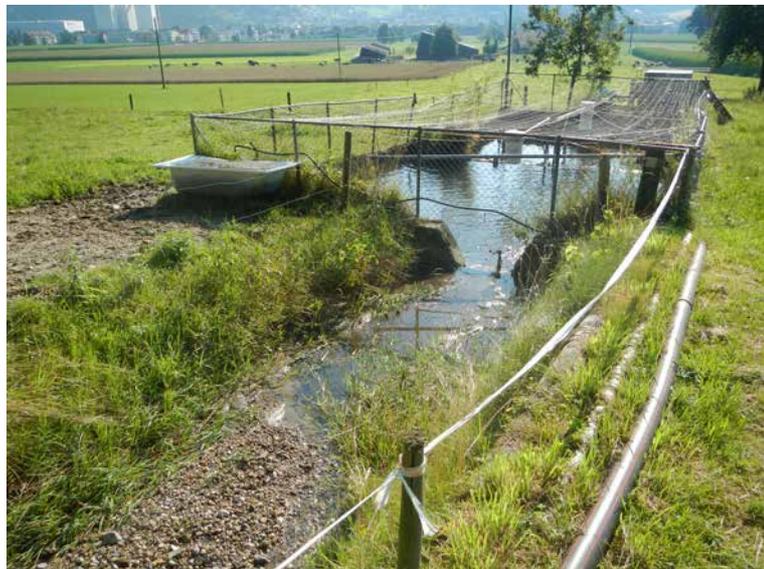
Bild 42

*Forellenzuchtbecken am Flüggenwaldbach, unmittelbar vor dem Einlauf in die lange Eindolung. Blick in Fliessrichtung.
25.07.2014*

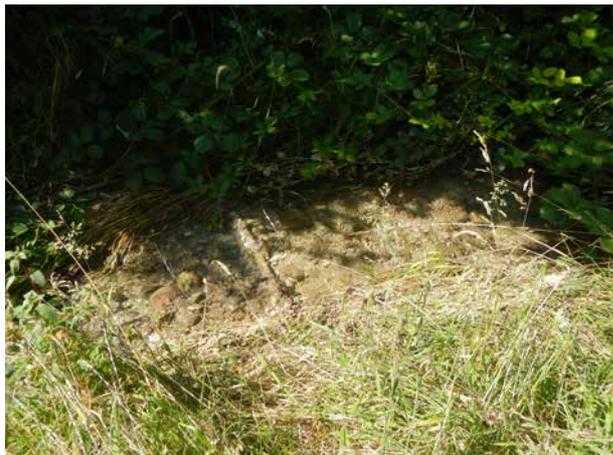
*Bild 43 Gerinne bachaufwärts des Geschiebesammlers mit stabiler Sohle und wenig Feingeschiebe in den Zwischenräumen. Fliessrichtung von rechts nach links.
25.07.2014*

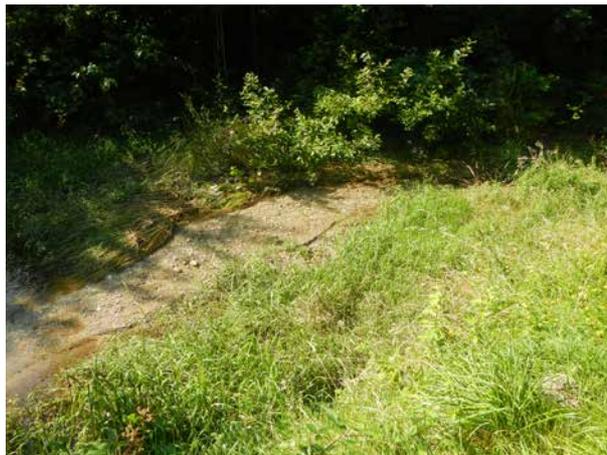
*Bild 44 Geringfügige Ablagerungen von Feingeschiebe im oberen Teil des Rückhaltebereiches. Fliessrichtung von rechts nach links.
25.07.2014*

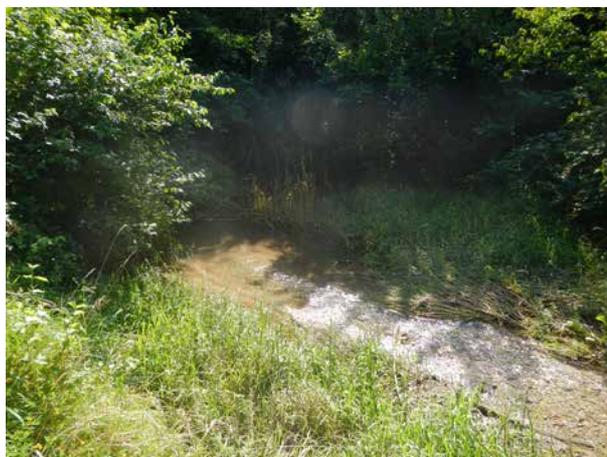
*Bild 46 Ablagerungen von Sand und Schlamm im mittleren und unteren Teil des Rückhaltebereiches.
25.07.2014*

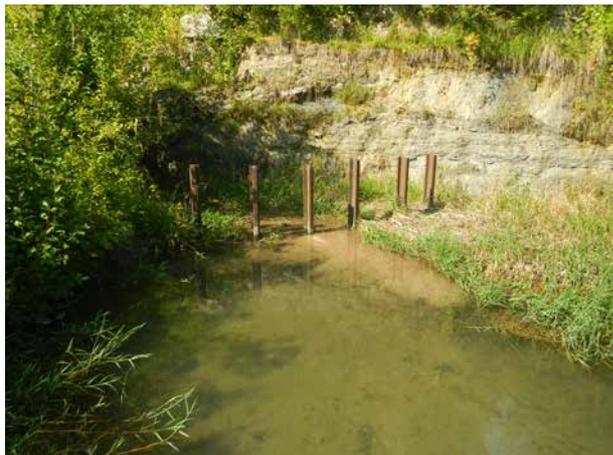
*Bild 47 Oberer Bereich des Rückhalteraumes mit Holzrechen und Sandablagerungen.
25.07.2014*

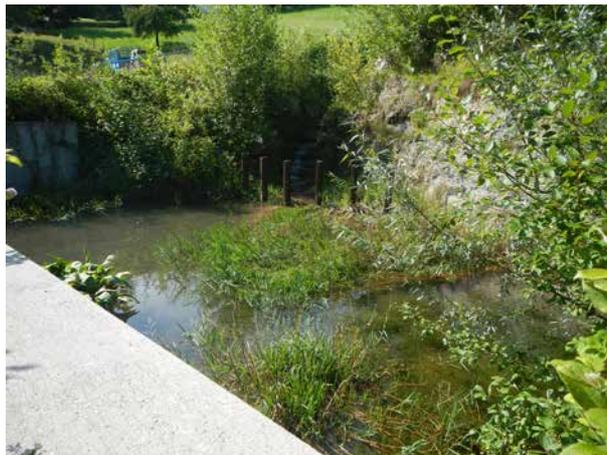
*Bild 48 Blick ab der Sperre in den Rückhalteraum mit dem Holzrechen im Hintergrund.
25.07.2014*

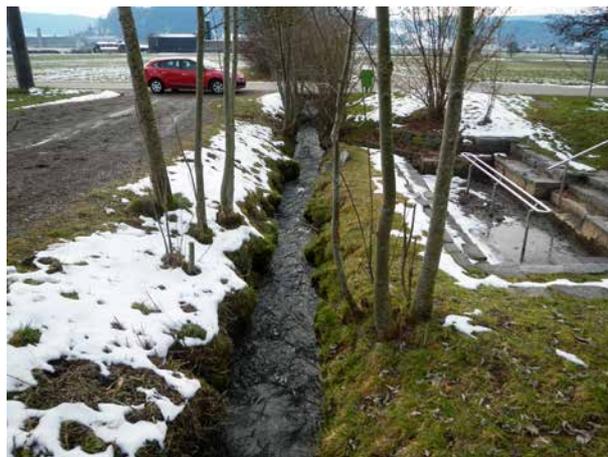
*Bild 51 Luterbächli mit Kneippanlage unmittelbar bachabwärts des Geschiebesammlers.
19.02.2013*

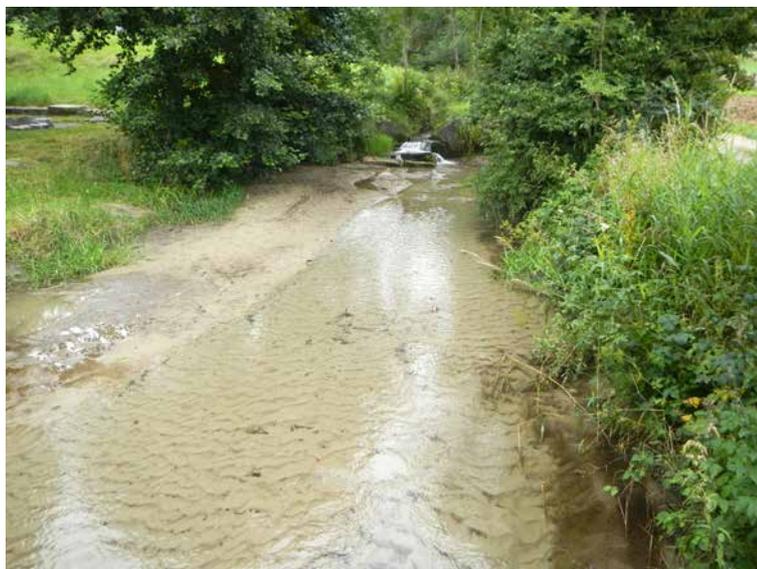
*Bild 52 Rückhalteraum, Blick gegen die Flussrichtung.
06.08.2014*

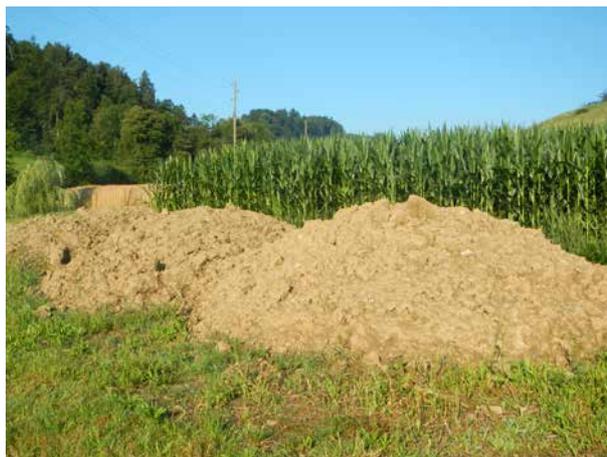
Bild 54 Aus dem Gerinne entnommenes Material. Es handelt sich vorwiegend um Sand und Schlamm.
25.07.2014

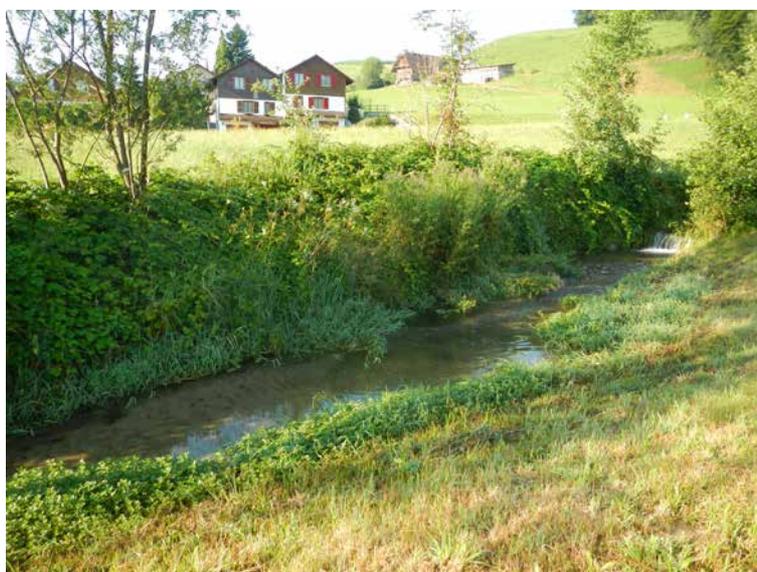
Bild 55
Kiesentnahmestelle am Ränzligebach. Gerinneaufweitung unterhalb einer Schwelle.
25.07.2014

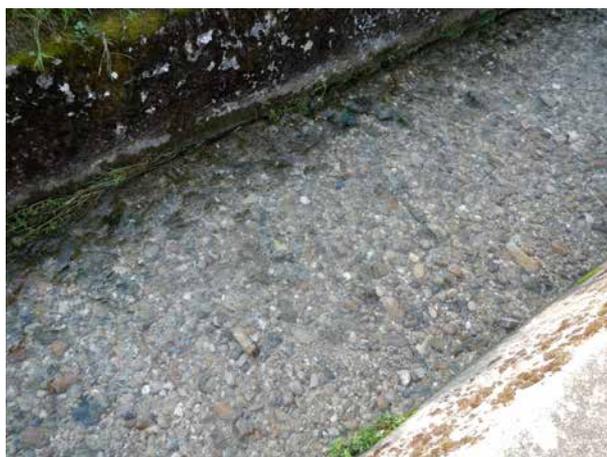
Bild 57 Huebbach unterhalb der Einmündung des Ränzligebaches. Die Sohle ist mit locker gelagertem Geschiebe bedeckt. Fließrichtung von rechts nach links.
25.07.2014

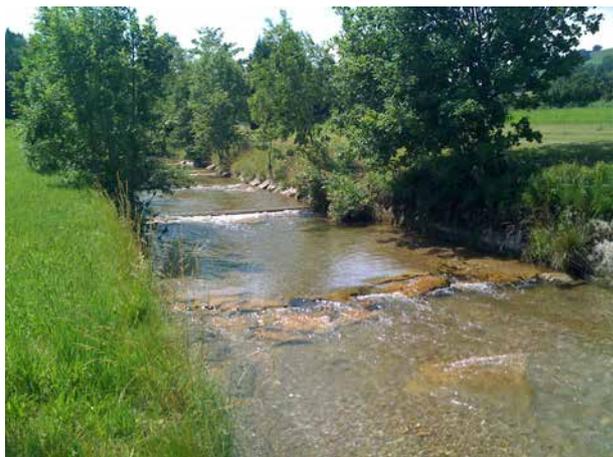
Bild 58 Luthern im Bereich Chratzere ca. 800m flussaufwärts des Wehres Gettnau. Befestigte Ufer, eng aufeinanderfolgende Schwellen, kaum Strukturen.
22.06.2011

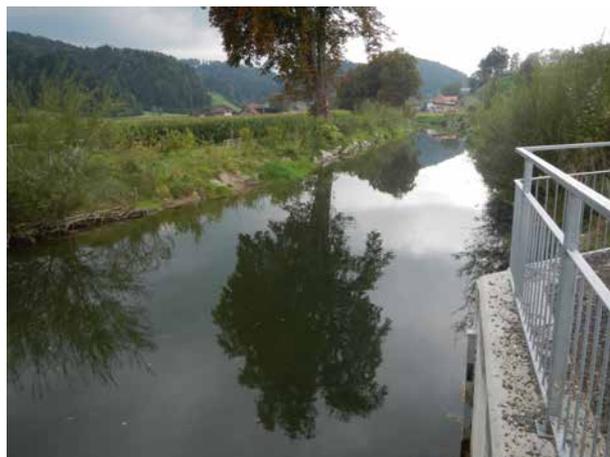
Bild 59 Blick ab dem Wehr gegen die Fließrichtung. Die Stauwurzel befindet sich im Bildhintergrund (ca. 180m flussaufwärts des Wehres).
09.09.2014

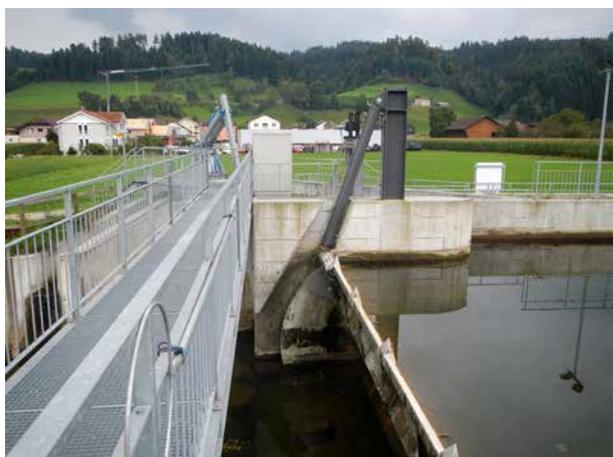
Bild 61 Wehranlage mit automatisch absenkbarer Stauklappe.
09.09.2014

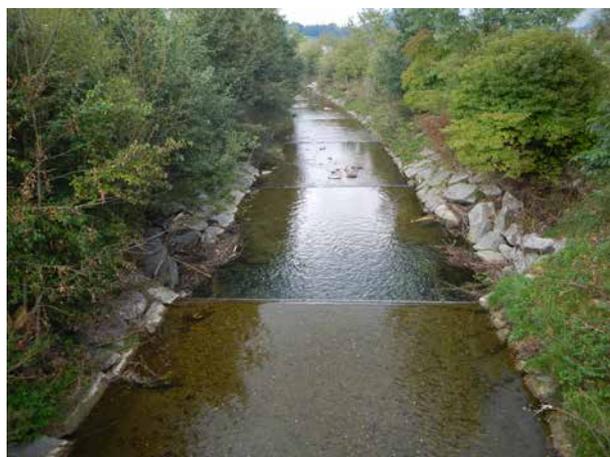
Bild 62 Hart verbautes Gerinne im Unterwasser des Wehres. Die Schwellenzwischenräume sind mit Kies hinterfüllt. Blick ab Brücke Guggistrasse in FR. 09.09.2014

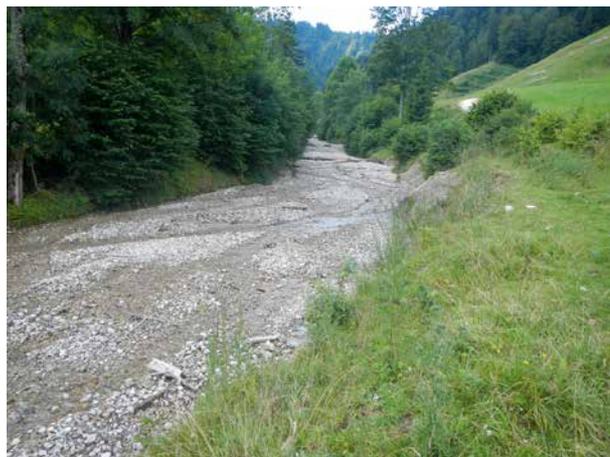
Bild 63 Änzibach unmittelbar bachaufwärts der Furt. Breites, verzweigtes Gerinne mit einzelnen Schwellen (Bildhintergrund). Blick gegen die Fliessrichtung. 25.07.2014

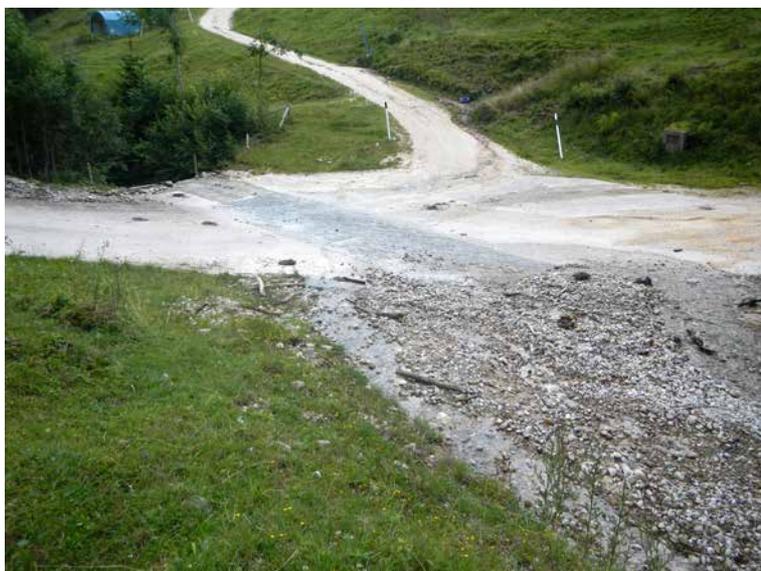
Bild 64

Furt am Änzibach, über welche Teile des Waffenplatzes erschlossen sind. Fliessrichtung von rechts nach links. 25.07.2014

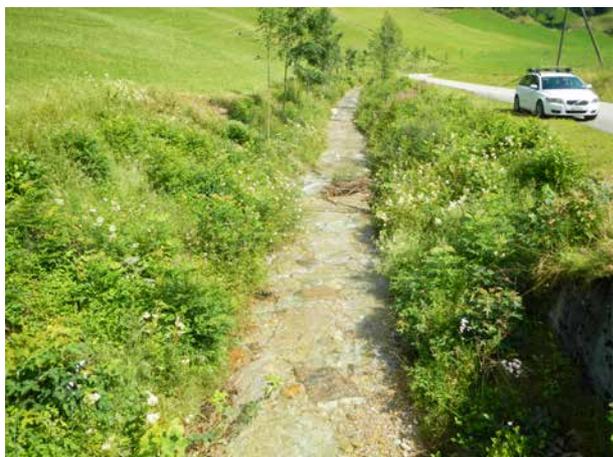
Bild 65 Änzibach zwischen dem Waffenplatz und der Einmündung in die Luthern. Sohle und Ufer sind durchgehend verbaut. 25.07.2014

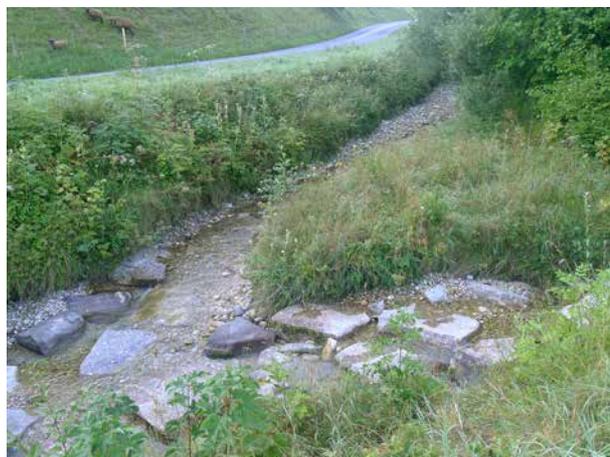
Bild 66 Einmündung des Änzibaches (im Bild von rechts) in die Luthern. Blick gegen die Fliessrichtung. 29.08.2011

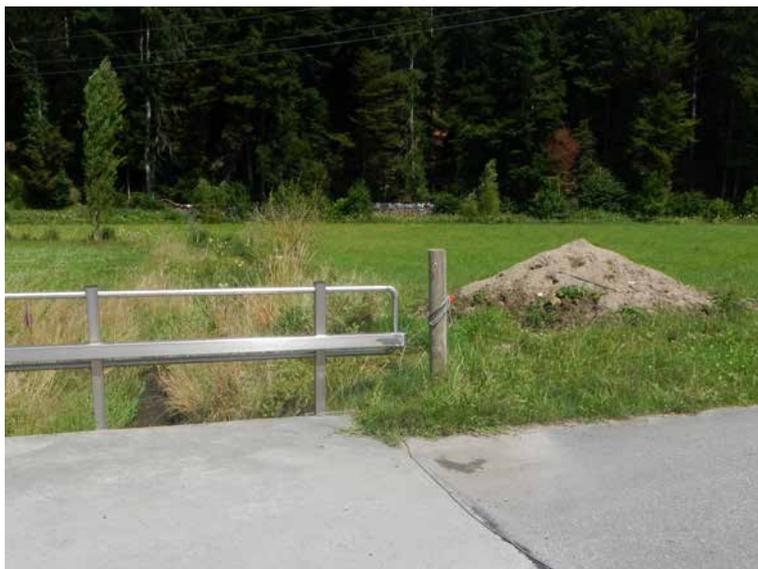
Bild 67

Kiesentnahmestelle am Cholerlochbach unmittelbar bachabwärts der Brücke Lochmühle. Blick in Fliessrichtung.
15.07.2014

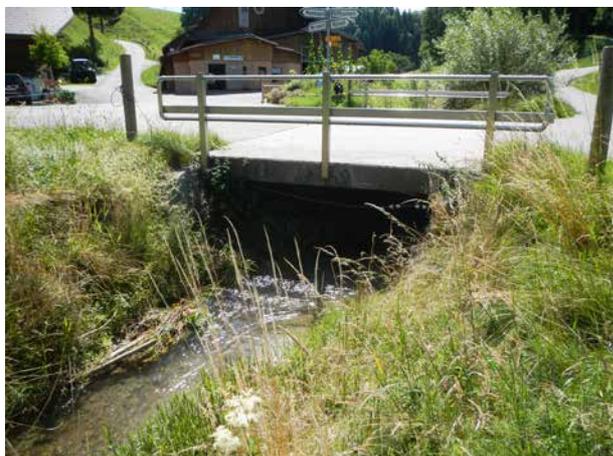
Bild 68 *Brücke Lochmühle mit geringer Durchflusshöhe und breiter Sohle. Blick gegen die Fliessrichtung.*
15.07.2014

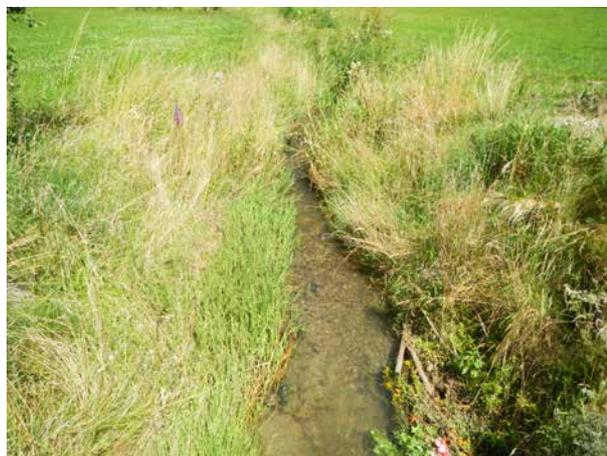
Bild 69 *Cholerlochbach im Bereich der Entnahmestelle. Eingeengtes Gerinne, fehlende Strukturen. Blick ab der Brücke in Fliessrichtung.*
15.07.2014

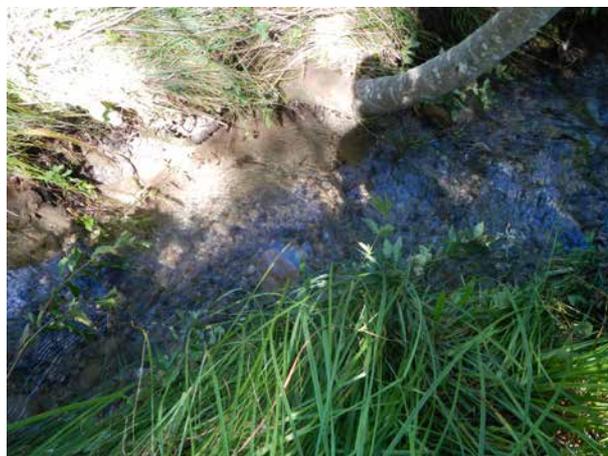
Bild 72

*Gerinne im Unterwasser des Sammlers
mit schmaler Kiessohle. Strukturen sind
kaum vorhanden.
15.07.2014*

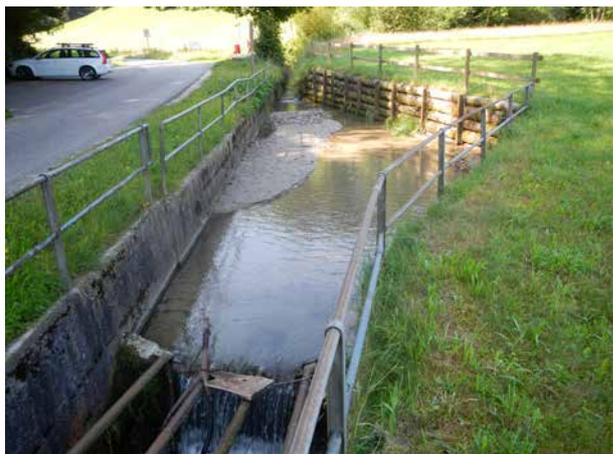
Bild 73 Geschiebesammler Simbach, Blick gegen die Fliessrichtung.
25.07.2014

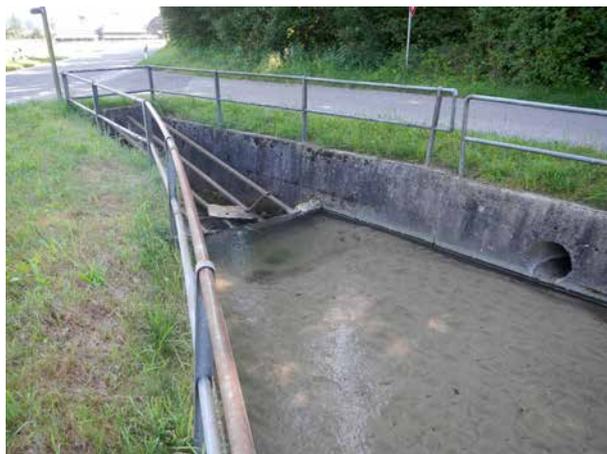
Bild 74 Sandablagerungen im unteren Bereich des Rückhalteraumes. Blick in Fliessrichtung.
25.07.2014

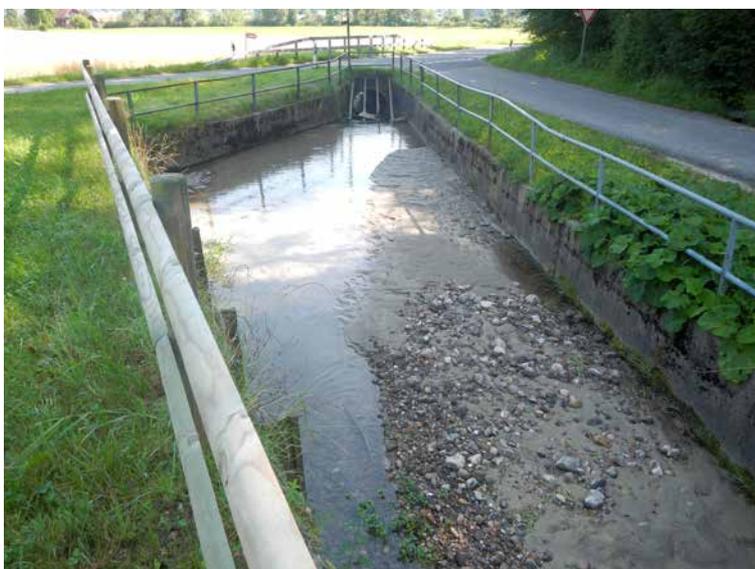
Bild 75

Blick auf den Rückhalteraum in Fliessrichtung. Im oberen Bereich des Rückhalteraaumes (Bildvordergrund) sind geringfügige Kiesablagerungen vorhanden.

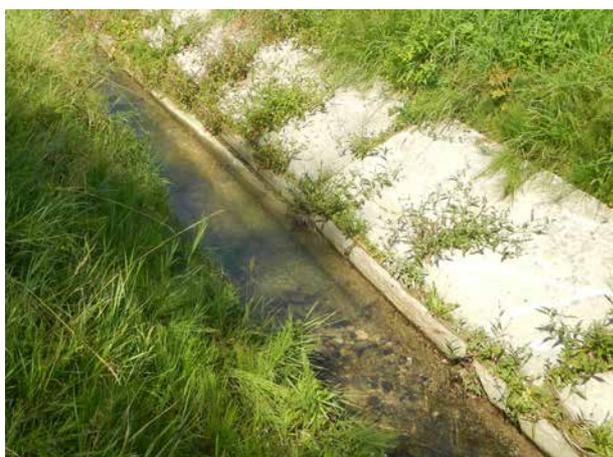
Bild 76 Mit Betonplatten und Holz hart verbautes Gerinne bachabwärts des Sammlers. Blick gegen die Fliessrichtung.
25.07.2014

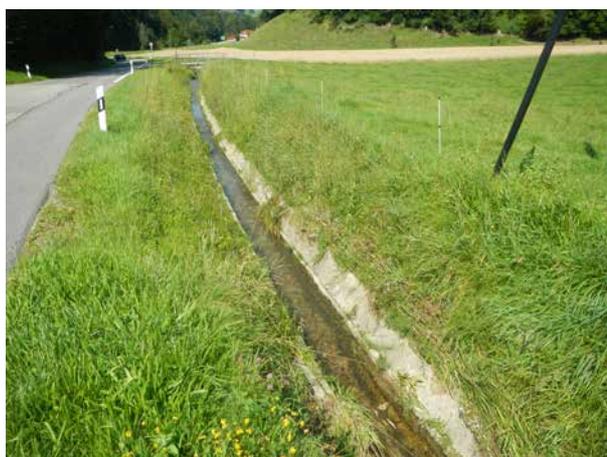
Bild 77 Hart verbautes Gerinne bachabwärts des Sammlers. Blick gegen die Fliessrichtung.
25.07.2014

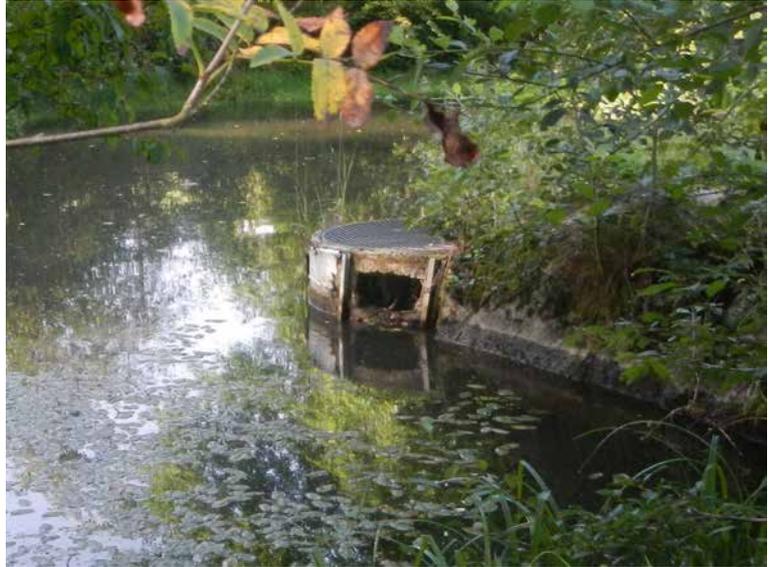
Bild 78
Auslaufbauwerk des Weihers.
 25.07.2014

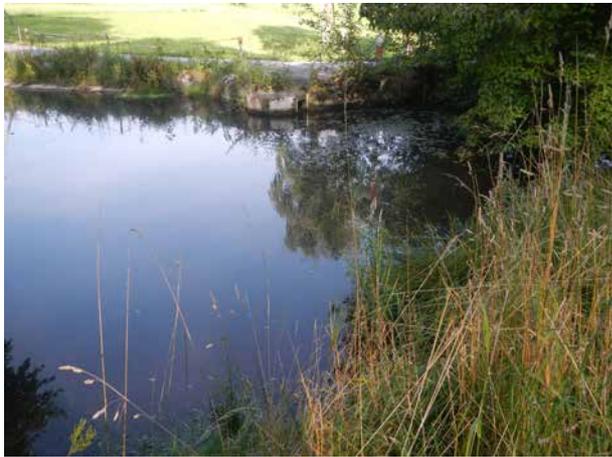
Bild 79 *Rückhalteraum mit Auslaufbauwerk im Hintergrund. Blick in Fließrichtung.*
 25.07.2014

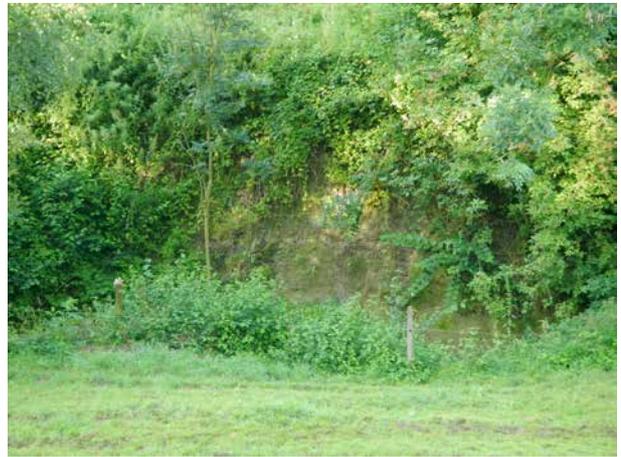
Bild 80 *Anstehender Sandsteinfels bachabwärts des Weihers.*
 25.07.2014

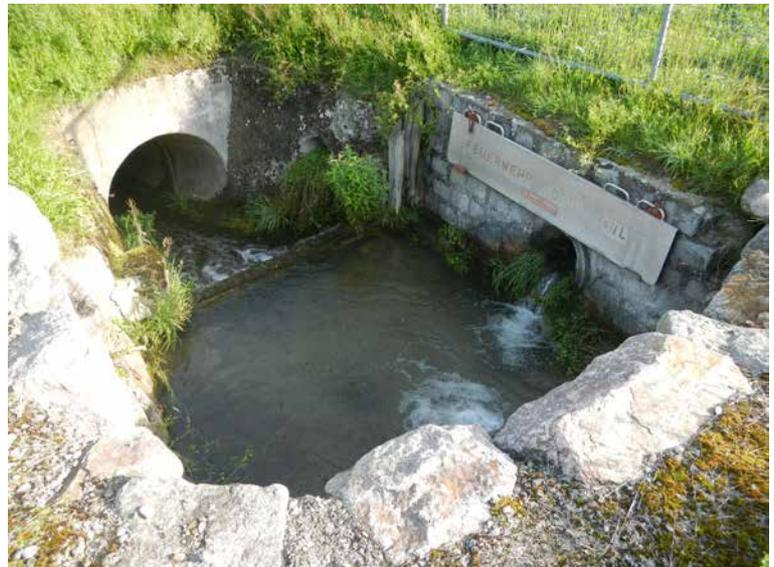
Bild 82

Tosbecken bei der Einmündung des Neppech (von rechts) in die Pfaffnern. Blick in Fliessrichtung. 06.08.2014

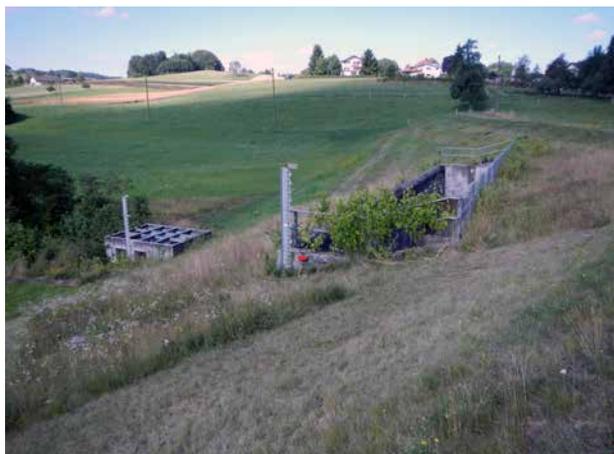
*Bild 83 Drosselbauwerk (links) und Entlastungsbauwerk (rechts).
15.07.2014*

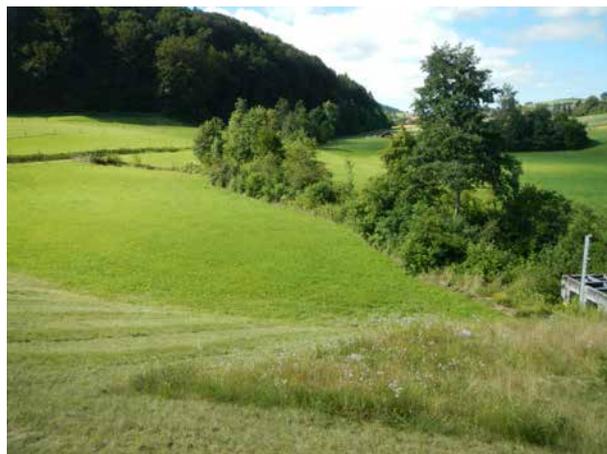
*Bild 84 Blick ab Dammkrone in den Rückhalte-
raum.
15.07.2014*

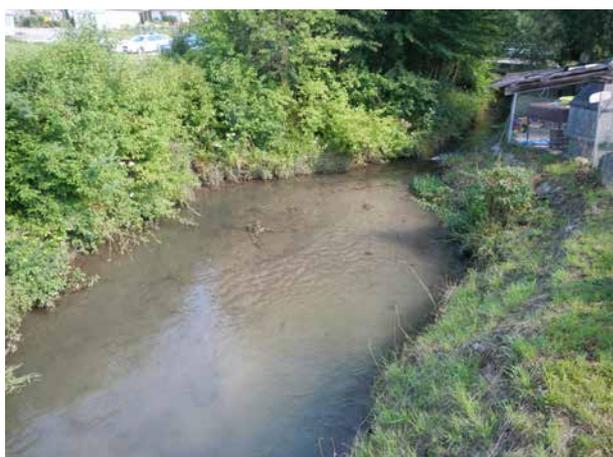
*Bild 86 Gerinneaufweitung unmittelbar bach-
abwärts des Dammdurchlasses.
15.07.2014*

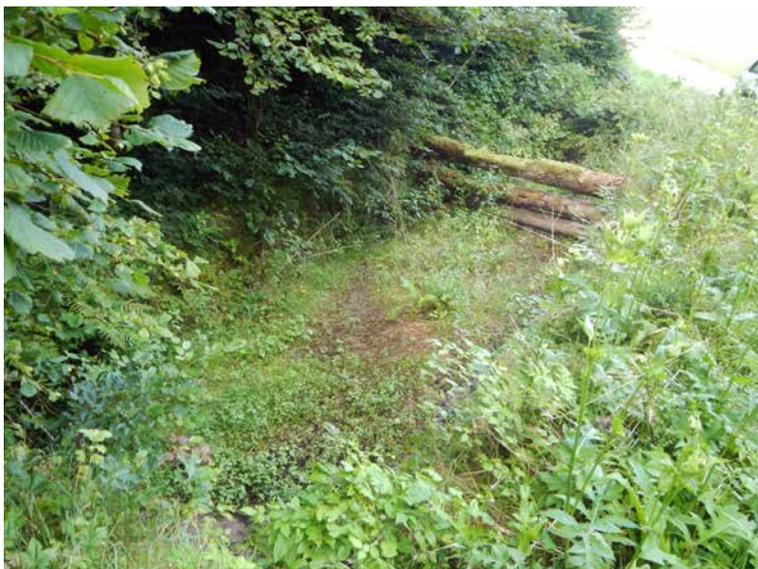
Bild 88

*Rückhalteraum mit Abschluss-
sperre aus Holzbalken. Blick in
Fließrichtung.
06.08.2014*

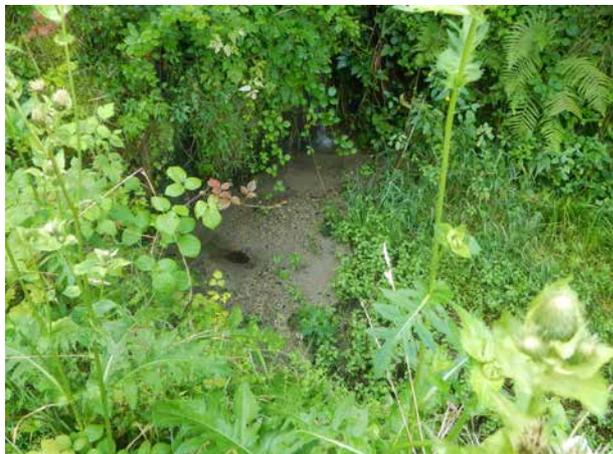
Bild 89 *Wenig ausgeprägte Feinkiesablage-
rungen im oberen Teil des Rückhalte-
raumes.
06.08.2014*

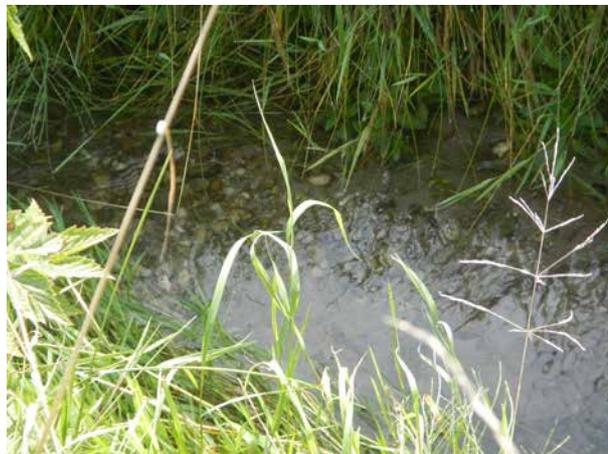
Bild 90 *Gerinne mit sandig-kiesiger Sohle
bachabwärts des Sammlers, vor der
Querung der Staltenstrasse.
06.08.2014*

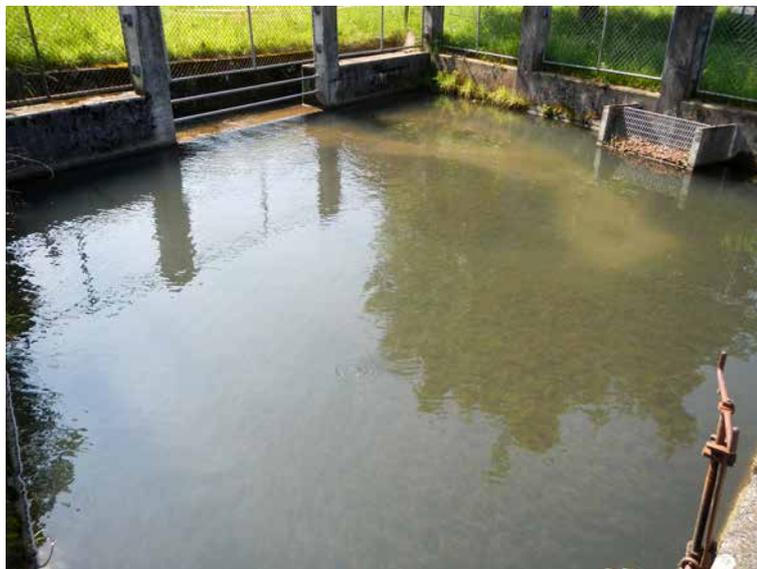
Bild 91

Geschiebesammler im Dorf mit sandig-schlammigen Ablagerungen. Einlauf in der Mitte hinten, Ausläufe rechts oben und rechts unten.

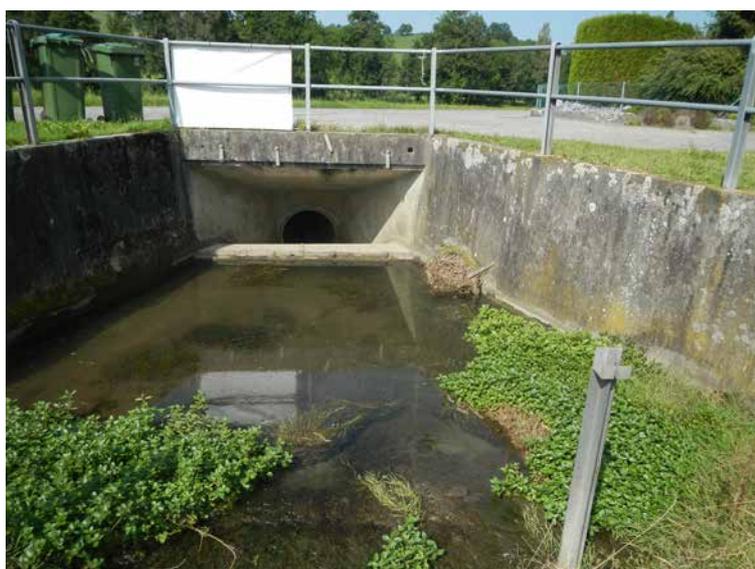
Bild 92

Geschiebesammler vor der Querung der Kantonsstrasse. Der Abfluss wird hier zwischen der Dölung entlang der Kantonsstrasse (verklautes Gitter an der rechten Mauer) und der Hochwasserentlastung (Rohr im Bildhintergrund, führt direkt in die Rot) aufgeteilt.
