Sanierung Geschiebehaushalt

*Beilage 4: Reuss, Vierwald-
stättersee und Zugersee
Dezember 2014*

Kanton Luzern
Dienststelle Umwelt und Energie (uwe)
Abteilung Gewässer
Libellenrain 15
6002 Luzern

**Flussbau AG** SAH
dipl. Ing. ETH/SIA flussbau.ch
Holbeinstrasse 34
CH - 8008 Zürich

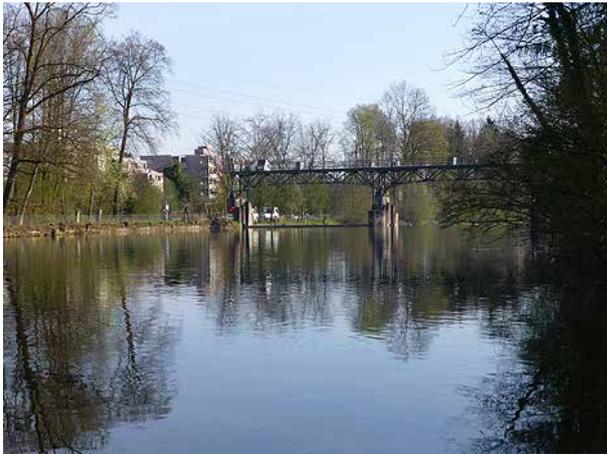
Bild 2 Blick reussabwärts auf die Wehranlage Rathausen (7.4.2014).

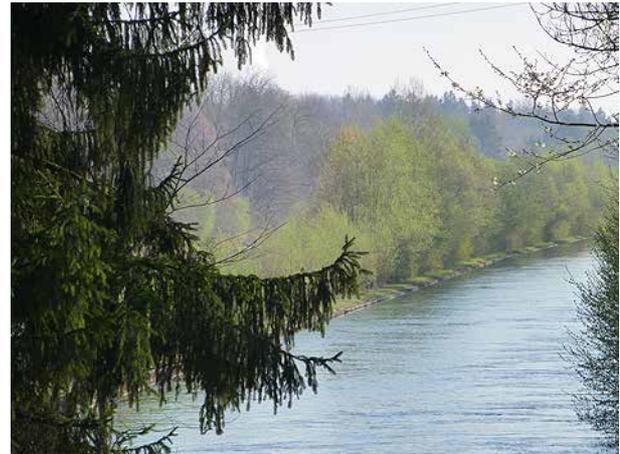
Bild 3 Blick kanalabwärts auf den Oberwasserkanal. Links hinter der Hecke verläuft die Reuss parallel zum Kanal (7.4.2014).

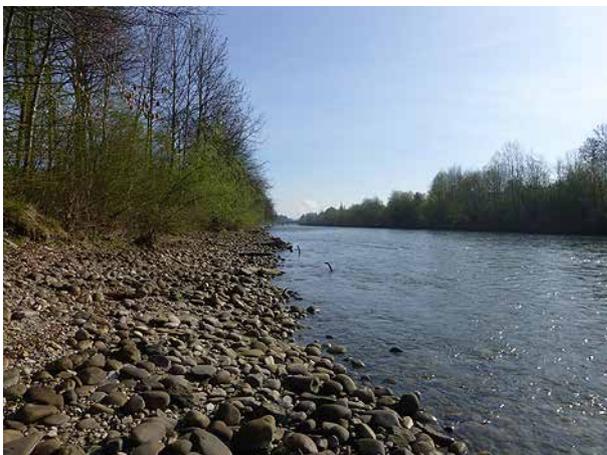
Bild 5 Restwasserstrecke unterhalb des Wehres, Blick reussabwärts (7.4.2014).

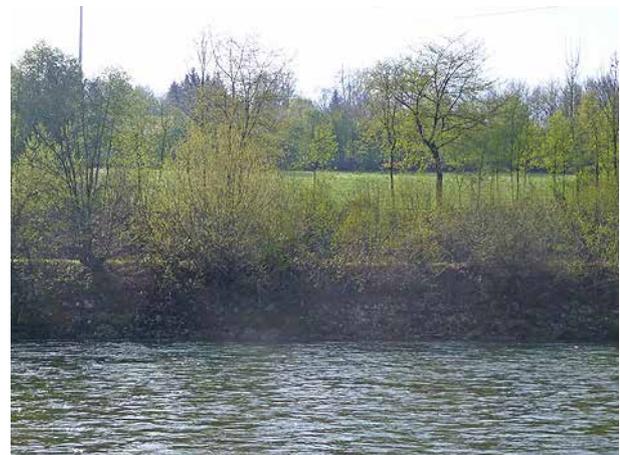
Bild 6 Trenndamm zwischen Oberwasserkanal (hinter dem Damm) und Reuss (Vordergrund, 7.4.2014)

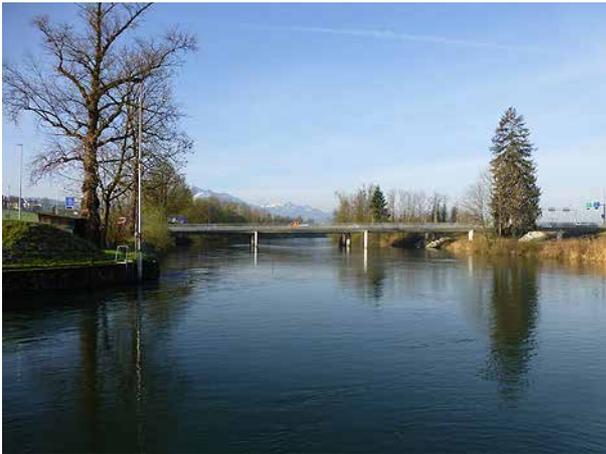
Bild 7 Blick reussaufwärts in den Stauraum des Kraftwerks Perlen (7.4.2014).

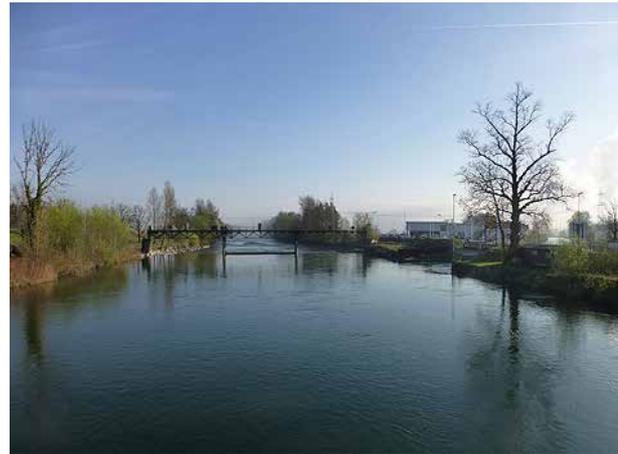
Bild 8 Blick reussabwärts auf die Wehranlage mit der seitlichen Entnahme (rechts) des Reusswassers (7.4.2014).

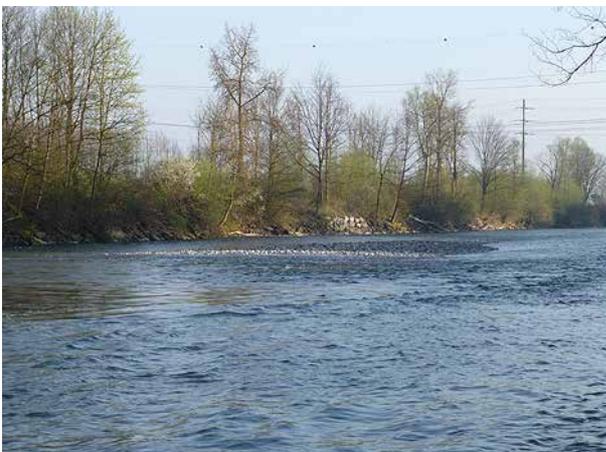
Bild 10 Kleine Kiesbank in der Reussmitte in der Restwasserstrecke rund 100m reussabwärts der Wehranlage (7.4.2014).

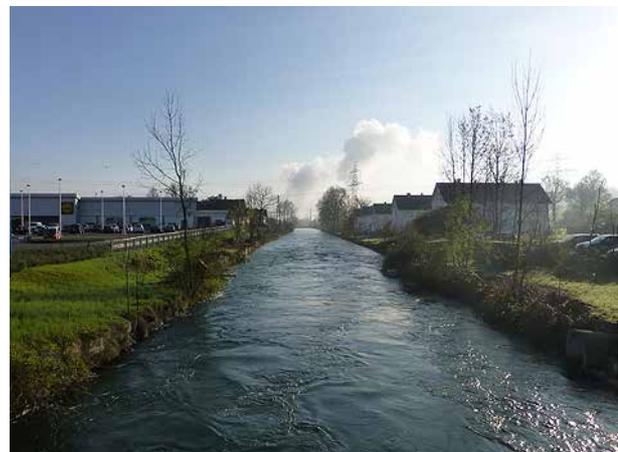
Bild 11 Blick kanalabwärts auf den Oberwasserkanal (7.4.2014)

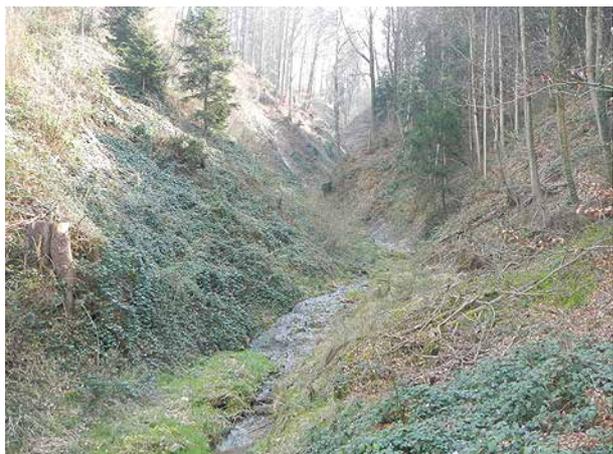
Bild 12 *Naturnahe Tobelstrecke mit stabilen Seitenhängen und einem auf Fels verlaufendem Gerinne (27.3.2014).*

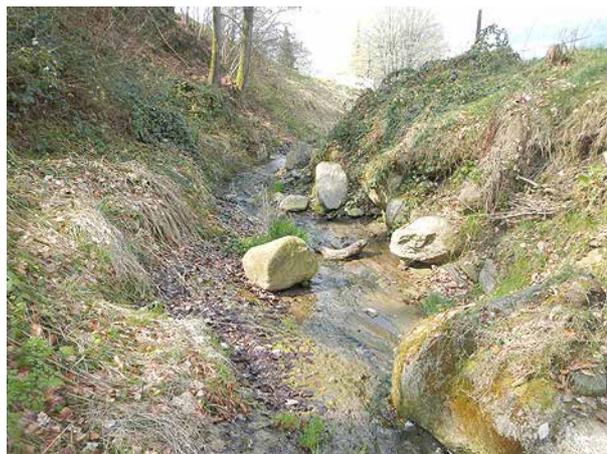
Bild 13 *Stabile Felssohle mit vereinzelt Blöcken kurz vor der Mündung in den Sammler (27.3.2014).*

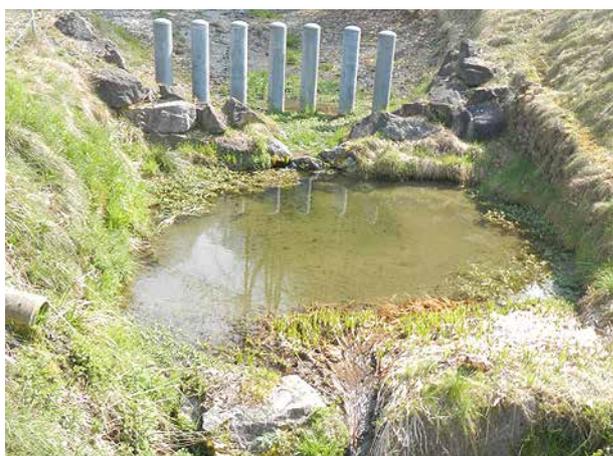
Bild 15 *Eingestaute Blockschwelle kurz vor Rohrauslass (Blick bachaufwärts). Die V-förmige Blockschwelle bachabwärts des Rechen führt bei Hochwasser ebenfalls zu einem Rückstau (27.3.2014).*

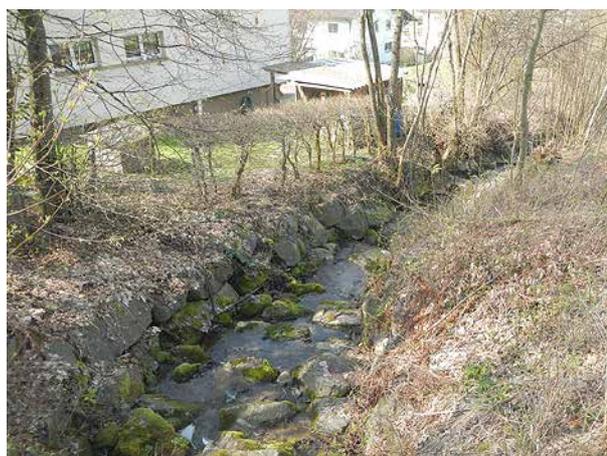
Bild 16 *Stark verbautes Gerinne zwischen Geschiebesammler und Eindolung Siedlungsgebiet (27.3.2014).*

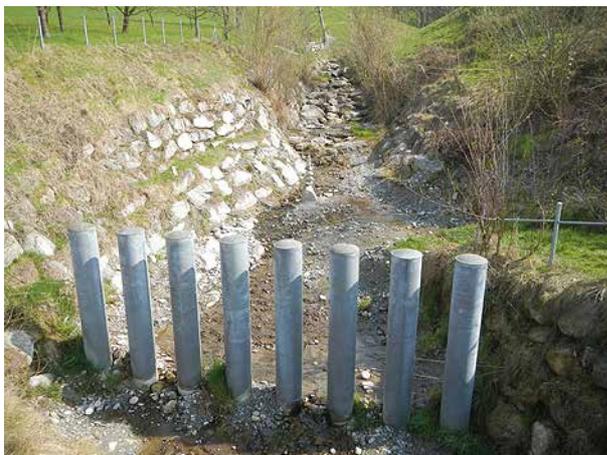
Bild 20 Blick in den Geschiebesammler bachaufwärts. Die Ufer und der Einlaufbereich sind mit Blöcken verbaut (27.3.2014).

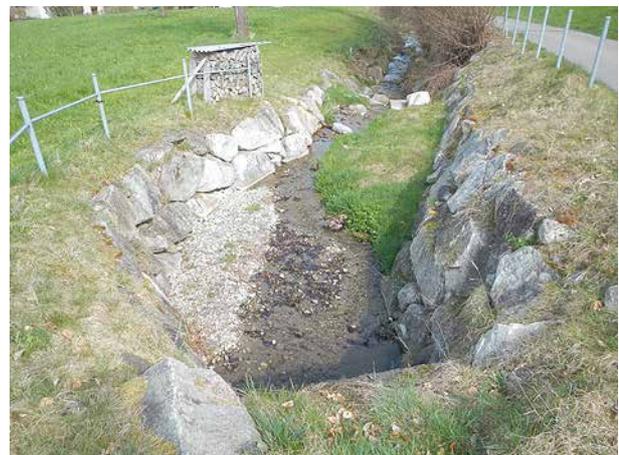
Bild 21 Lokale Geschiebeablagerungen im Gerinne bachabwärts des Sammler (unterhalb Klausmattstrasse, 27.3.2014)

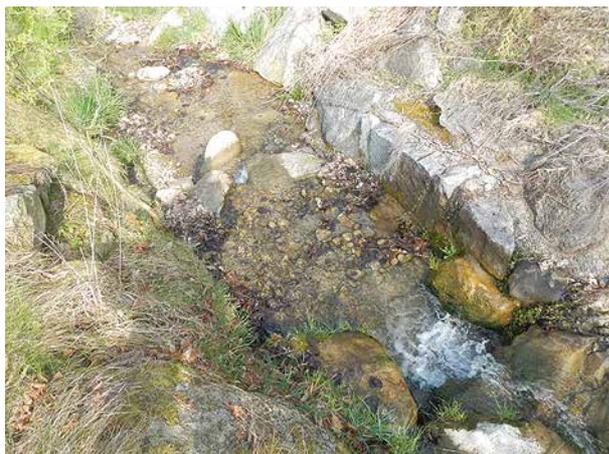
Bild 22 Klausbach oberhalb der Klausmattstrasse mit verbauten Ufern und kleinflächigen Geschiebeablagerungen (27.3.2014).

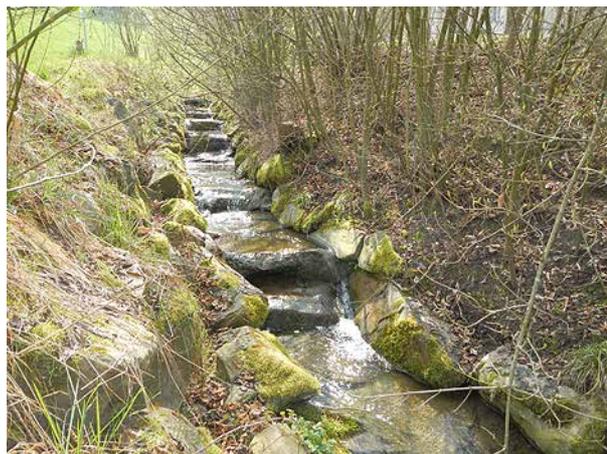
Bild 23 Klausbach entlang der Klausmattstrasse mit stark verbauten Ufern und Blockschwellen (27.3.2014).

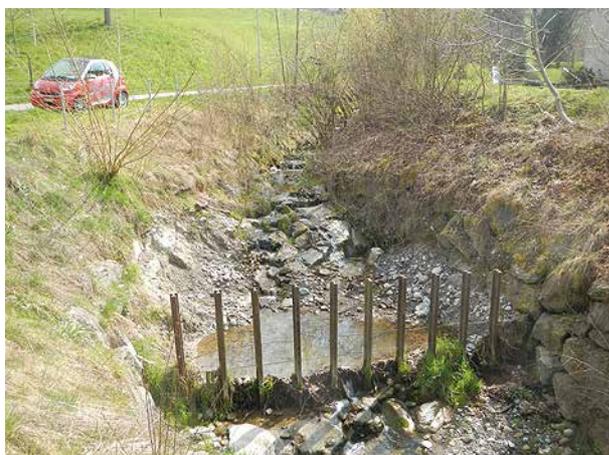
Bild 25 Blick in den Geschiebesammler bachaufwärts. Die Ufer und der Einlaufbereich sind mit Blöcken verbaut (27.3.2014).

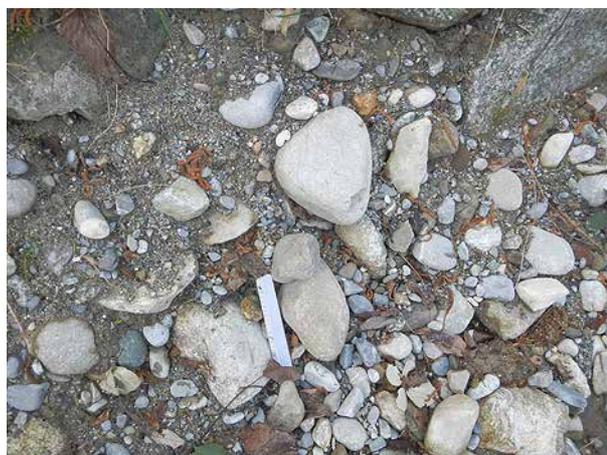
Bild 26 Geschiebeablagerungen auf der linken Seite des Sammlers ($d_{max} = 15 - 20\text{cm}$, 27.3.2014).

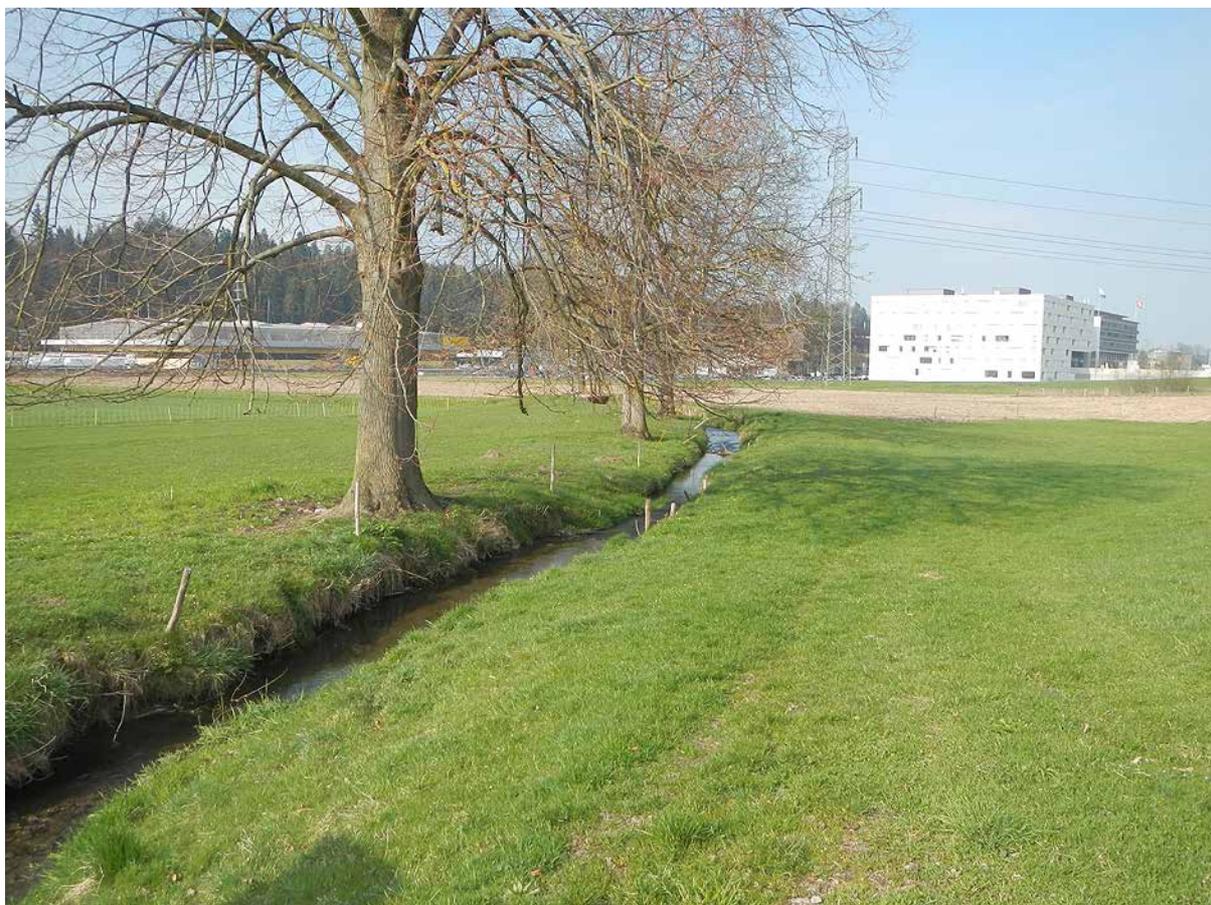
Bild 27 Götzentalbach zwischen Dierikon und der Mündung in die Ron (27.03.2014)

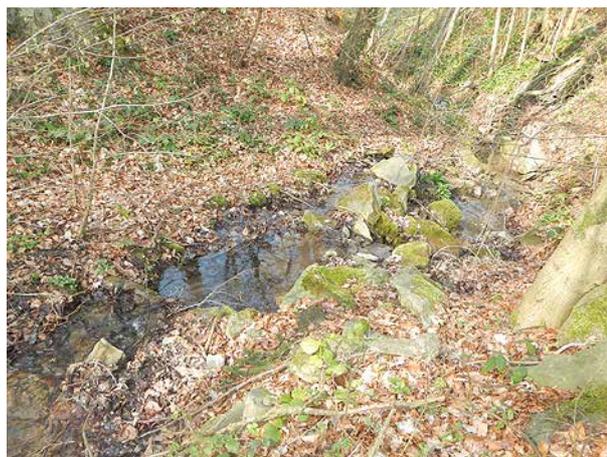
Bild 29 Naturnahes und mit Blöcken strukturiertes Gerinne im Tobel ohne bedeutende Kiesbänke (27.3.2014).

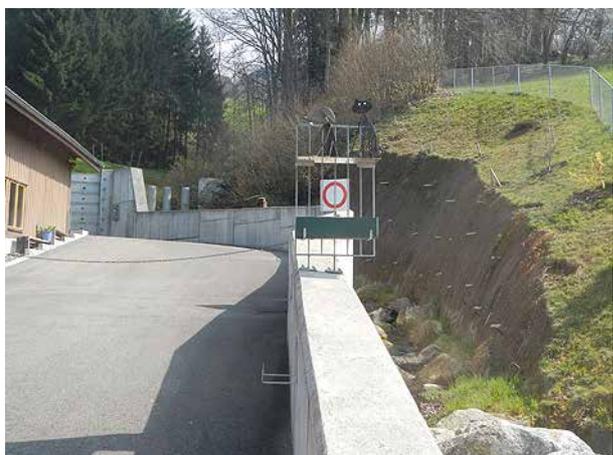
Bild 31 Blick bachaufwärts auf die Engstelle unterhalb des Geschiebesammlers mit der künstlich angelegten, übersteilen Böschung (27.3.2014).

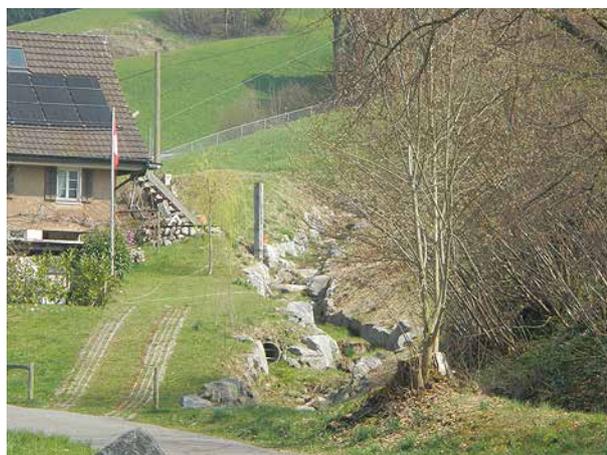
Bild 32 Künstlich angelegtes und stark verbautes Gerinne zur Überleitung des Hagenmattbachs in den Wildbach, Blick bachaufwärts (27.3.2014).

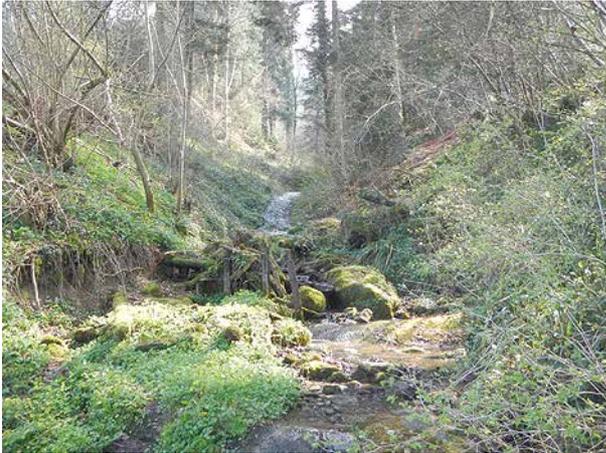
Bild 33 *Naturnahes Gerinne im Tobel mit abschnittsweiser Sohle aus Fels (Hintergrund) und alter Gewässerverbauung aus Eisenbahnschienen (27.3.2014).*

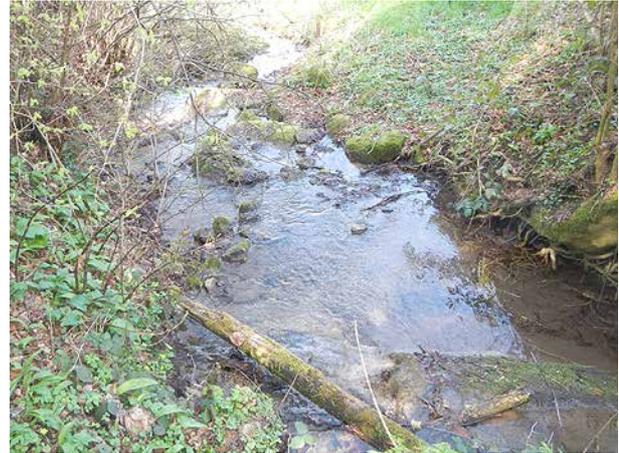
Bild 34 *Naturnahes Gerinne am unteren Ende des Tobels ohne Kiesbänke (27.3.2014).*

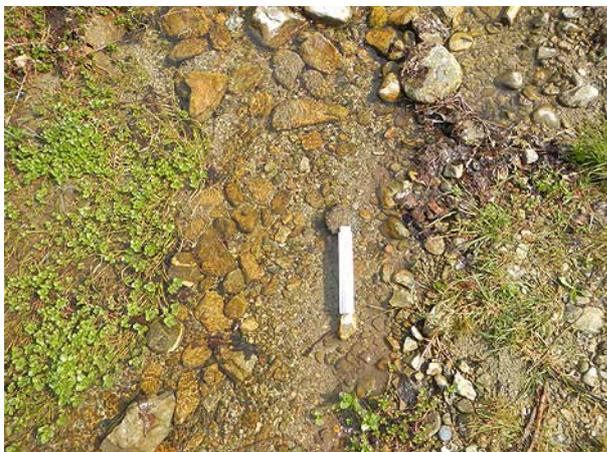
Bild 36 *Geringfügige, mehrheitlich überwachsene Geschiebeablagerungen im Sammler (27.3.2014).*

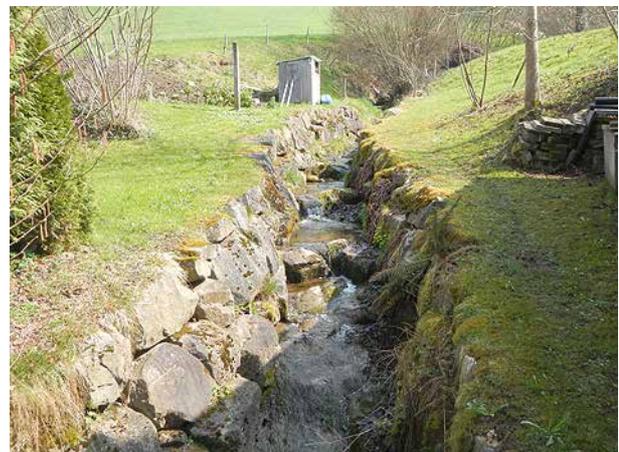
Bild 37 *Stark verbautes Gerinne mit Ufer- und Sohlensicherung aus Blöcken am oberen Ende des Siedlungsgebiets (27.3.2014).*

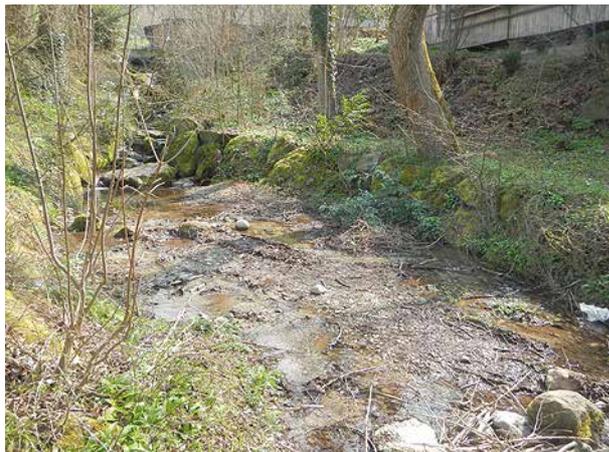
Bild 38 *Kleine Aufweitung oberhalb des neu erstellten, ausgedolten Gerinnes (vermutlich alter Geschiebesammler vor Eindolung, 27.3.2014).*

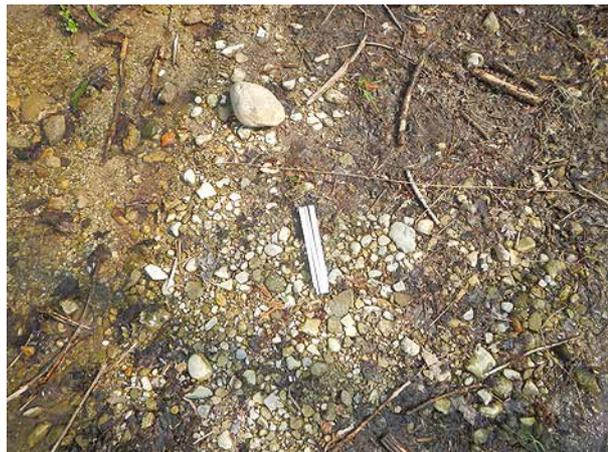
Bild 39 *Geringfügige Ablagerungen von Feingeschiebe, Feinsedimenten und Schwemmgut in der kleinen Aufweitung (27.3.2014).*

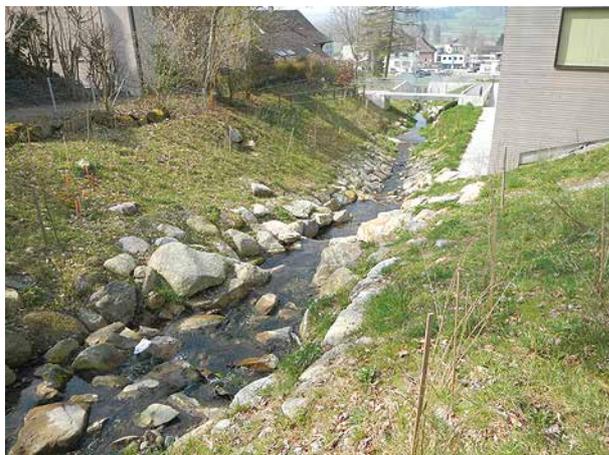
Bild 41 *Neu erstelltes, ausgedoltes Gerinne entlang des neuen Schulhausgebäudes (linke Bachseite). Ufer und Sohle sind mit Blöcken verbaut (27.3.2014).*

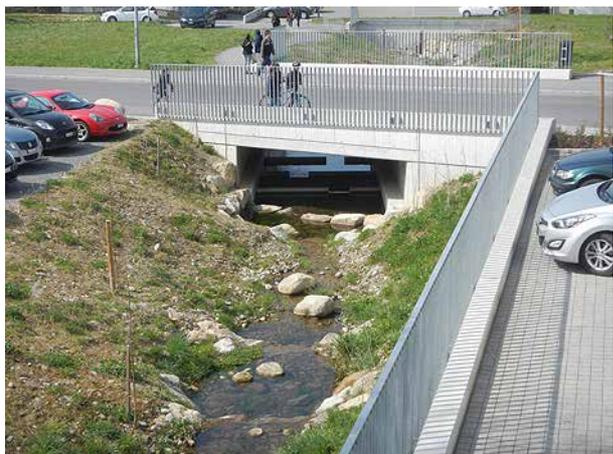
Bild 43 Vor kurzem ausgedoltes Gerinne bachaufwärts des Schwemmholzrechen unterhalb des Schulhauses. Blick bachabwärts auf die Brücke der Schulhausstrasse (27.3.2014).

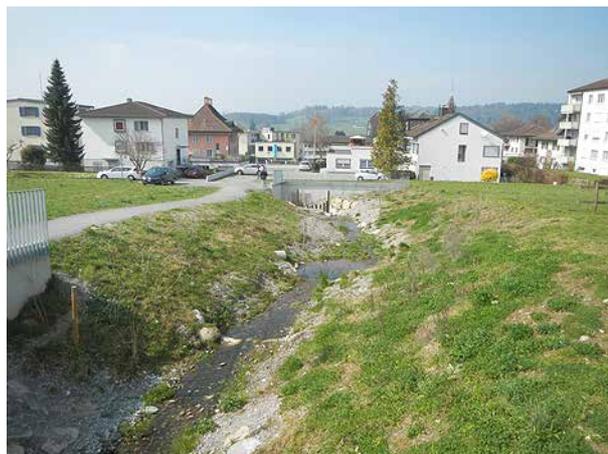
Bild 44 Vor kurzem ausgedoltes Gerinne bachaufwärts des Schwemmholzrechen (Blick bachabwärts). Die Sohle ist mit Blockschwellen verbaut (27.3.2014).

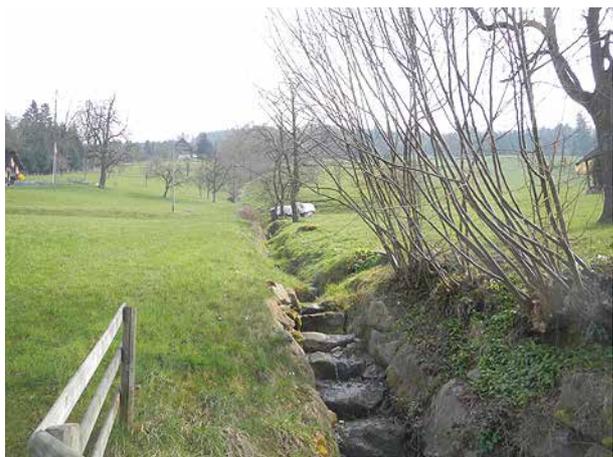
Bild 46 Steiles, mit Blöcken verbautes Gerinne im Wiesland oberhalb des Sammlers (27.3.2014).

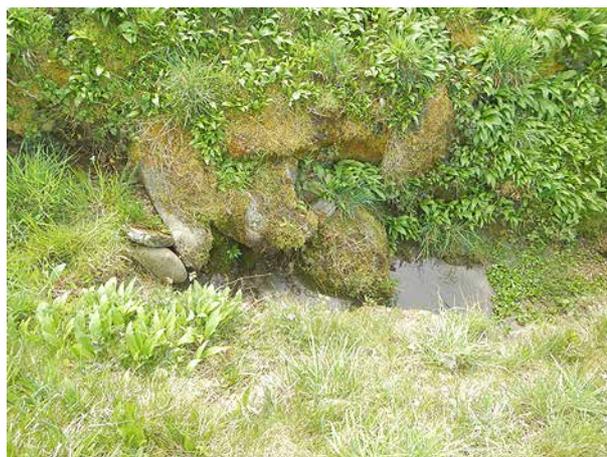
Bild 47 Geringe Wasserführung im Gerinne oberhalb des Sammlers. Verbauung mit Blöcken (27.3.2014).

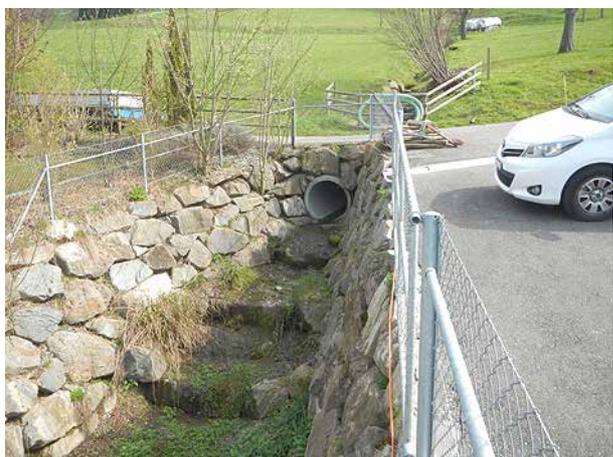
Bild 49 Einlauf in den Geschiebesammler mit Blockschwellen (Blick bachaufwärts, 27.3.2014).

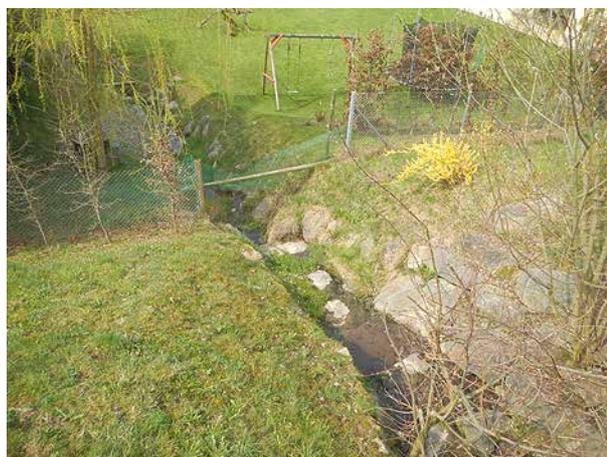
Bild 50 Stark verbautes Gerinne mit Ufer- und Sohlensicherung aus Blöcken unterhalb des Geschiebesammlers (27.3.2014).

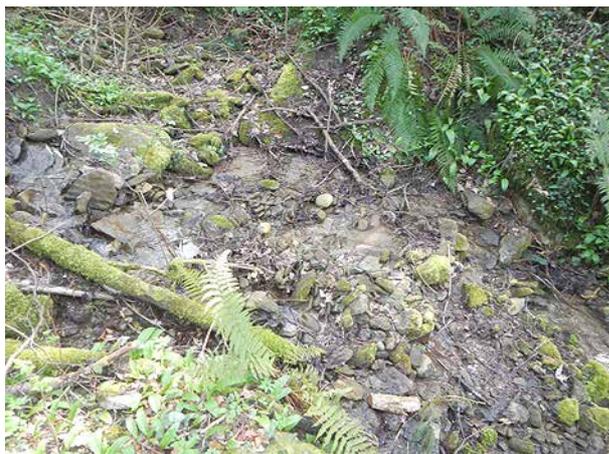
Bild 51 *Naturnahes Gerinne mit Kiessohle im Tobel oberhalb des Geschiebesammlers (27.3.2014).*

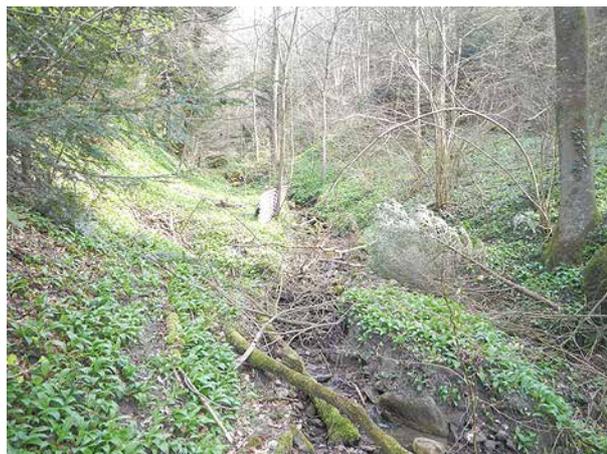
Bild 52 *In bewachsenen Feinsedimentablagerungen (rechts im Bild) verlaufendes Gerinne im Tobel (Blick bachaufwärts, 27.3.2014).*

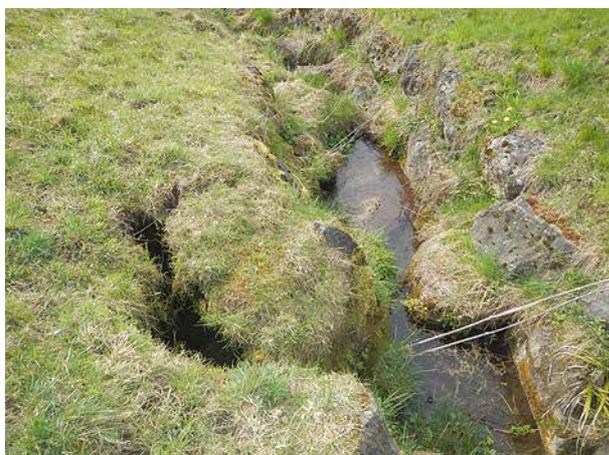
Bild 54 *Aufgrund des stark eingeeengten Gerinnes unterspülter Uferschutz unterhalb des Sammlers (Blick bachabwärts, 27.3.2014).*

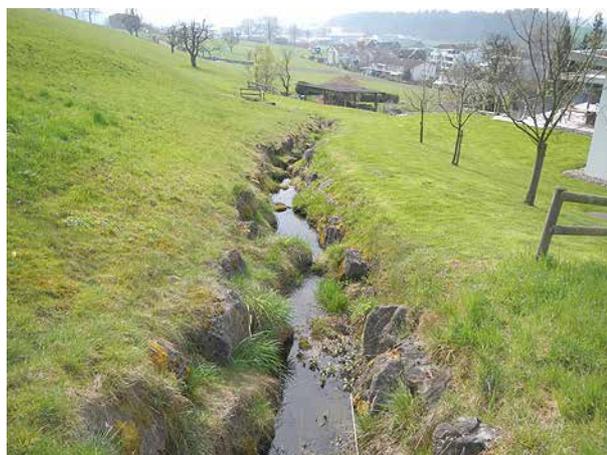
Bild 55 *Stark eingeeengtes und mit Blöcken verbautes Gerinne unterhalb des Geschiebesammlers (27.3.2014).*

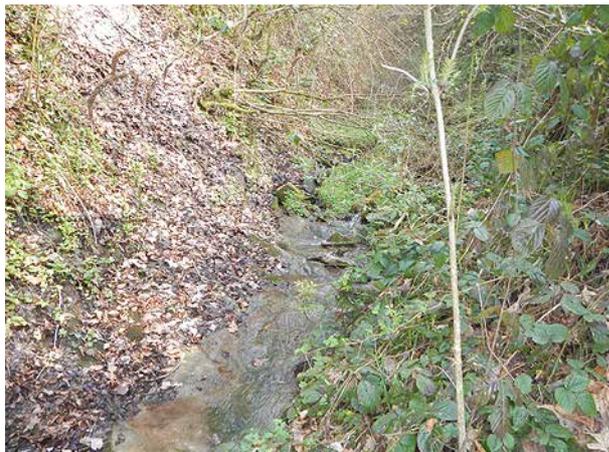
Bild 56 *Naturnahes Gerinne mit Felssohle im Tobel oberhalb des Geschiebesammlers (27.3.2014).*

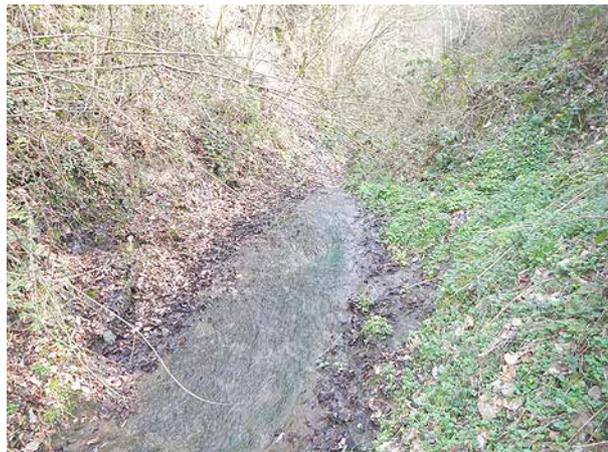
Bild 57 *Glatte Felssohle im Tobel oberhalb des Geschiebesammlers (27.3.2014).*

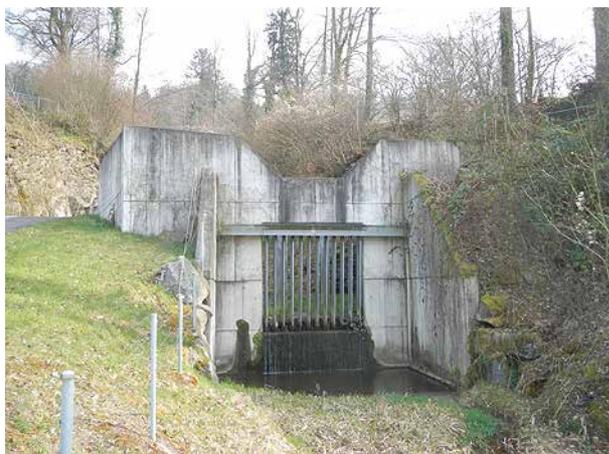
Bild 59 *Blick bachaufwärts auf die Betonsperre mit Tosbecken (Vordergrund) und Feinrechen (27.3.2014).*

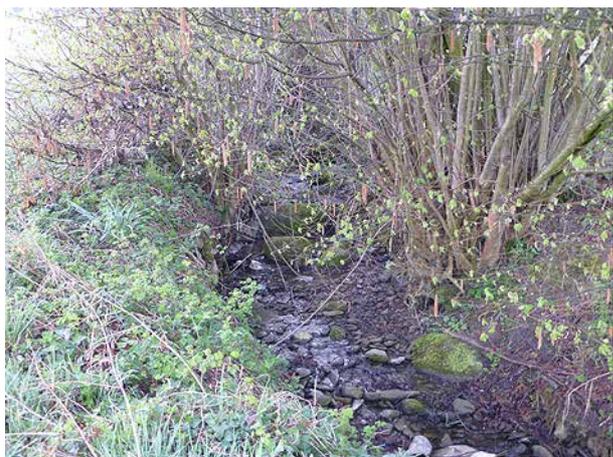
Bild 61 *Wenig beeinträchtigt, beidseitig von Hecken gesäumtes Gerinne oberhalb des Sammlers mit kiesiger Sohle (7.4.2014).*

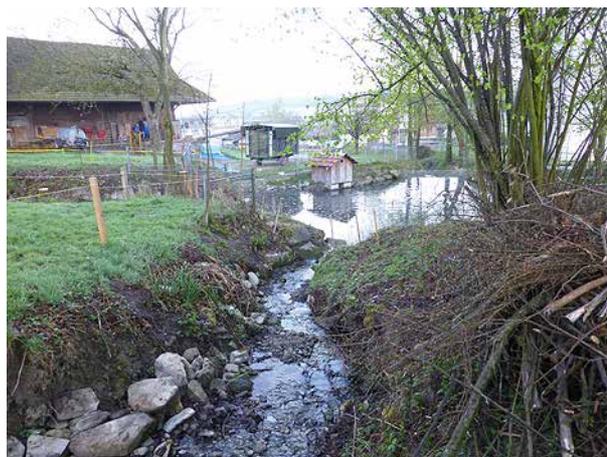
Bild 62 *Einlauf in den Geschiebesammler. Die Ufer wurden teilweise unterspült und mit Blöcken gesichert (7.4.2014).*

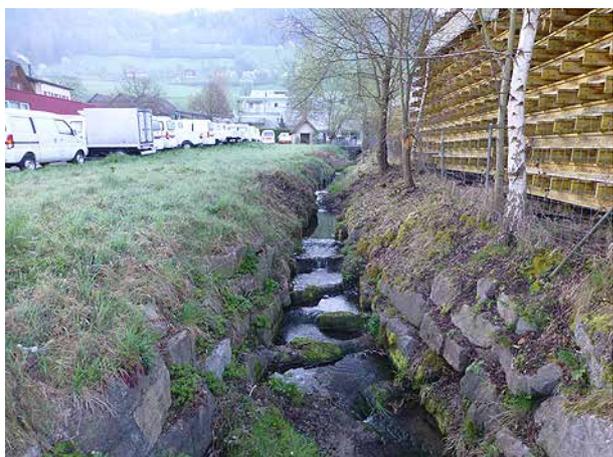
Bild 64 *Stark verbauter Abschnitt zwischen Geschiebesammler und Hauptstrasse, Blick bachaufwärts (7.4.2014).*

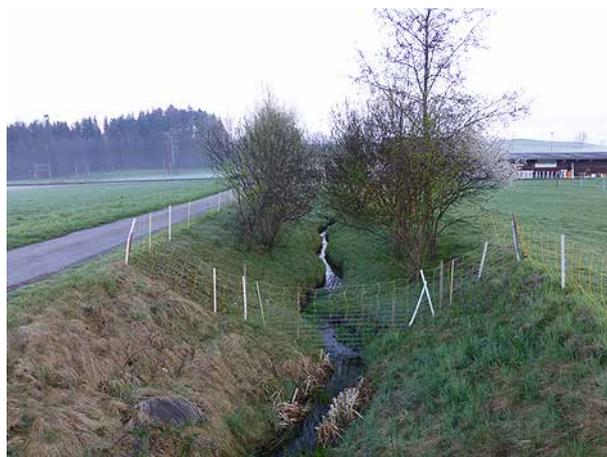
Bild 65 *Naturnahes, leicht pendelndes Gerinne im Landwirtschaftsgebiet unterhalb der Hauptstrasse. Die Uferböschungen werden teilweise beweidet (7.4.2014).*

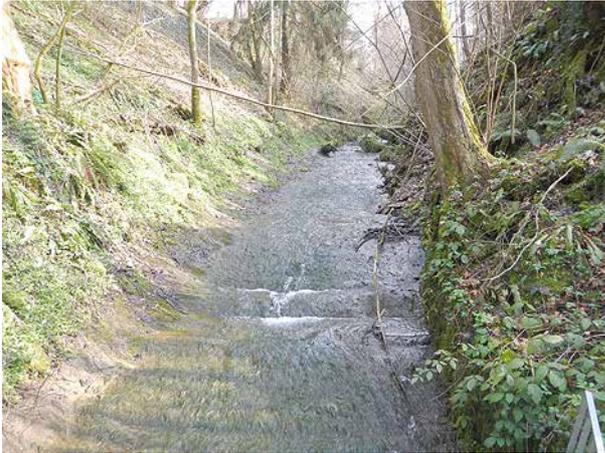
Bild 66 *Glatte Felssohle oberhalb der Wasserfassung (27.3.2014).*

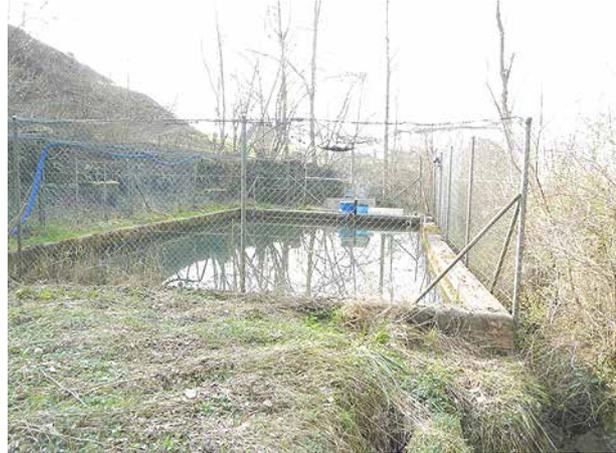
Bild 67 *Stauweiher, von wo das Wasser zur Turbine weitergeleitet wird (27.3.2014).*

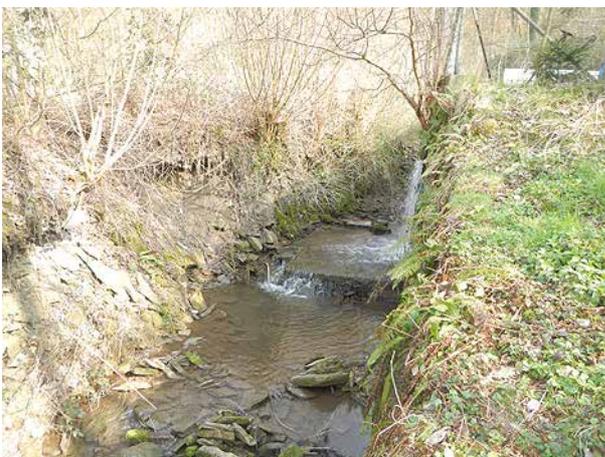
Bild 69 *Betonschwelle und Ufermauer entlang des Stauweihers (Blick bachaufwärts). Das Ufer auf der rechten Bildseite wurde teilweise erodiert (27.3.2014).*

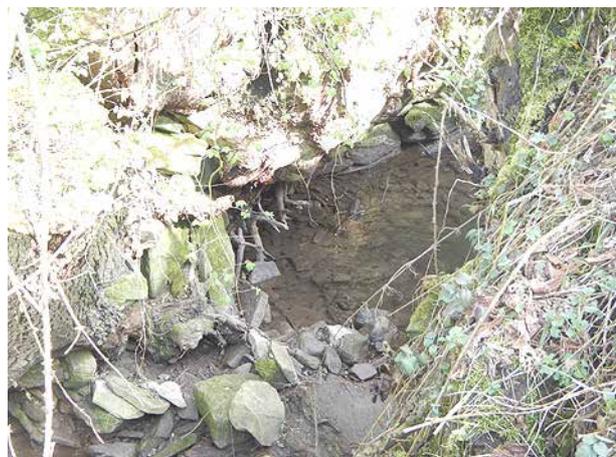
Bild 70 *Stark unterspülte Uferbestockung unterhalb des Fischteichs (27.3.2014).*

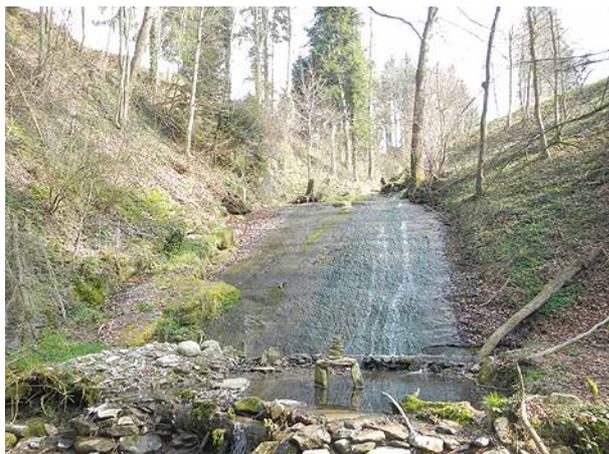
Bild 71 *Natürliche Felsschwelle am oberen Ende des Stauraums (27.3.2014).*

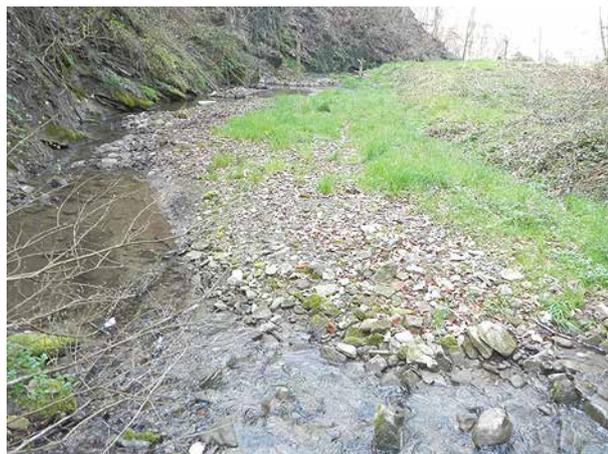
Bild 72 *Ältere Geschiebeablagerungen im Stauwurzelbereich (27.3.2014).*

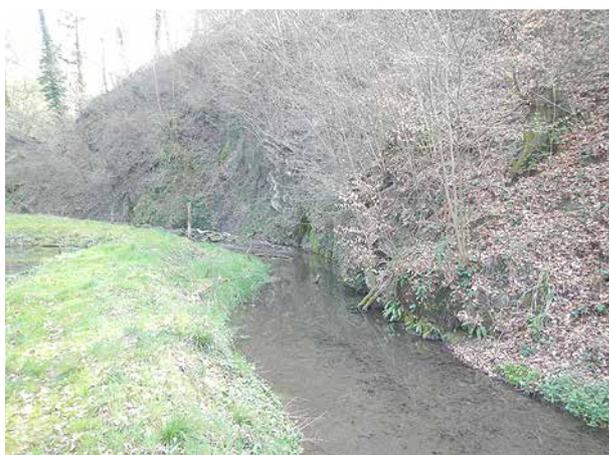
Bild 74 *Feinsedimentablagerungen bachaufwärts der Wehrschwelle. Geschiebeablagerungen reichen erst bis knapp in die Hälfte des Stauraums. Links im Bild ist der angelegte Teich erkennbar (27.3.2014).*

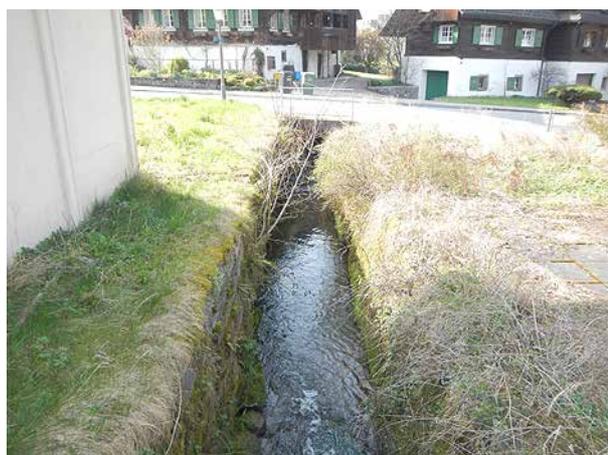
Bild 75 *Mit Ufermauern verbautes und teilweise eingedoltes (Hintergrund) Gerinne im Siedlungsgebiet bachabwärts (27.3.2014).*

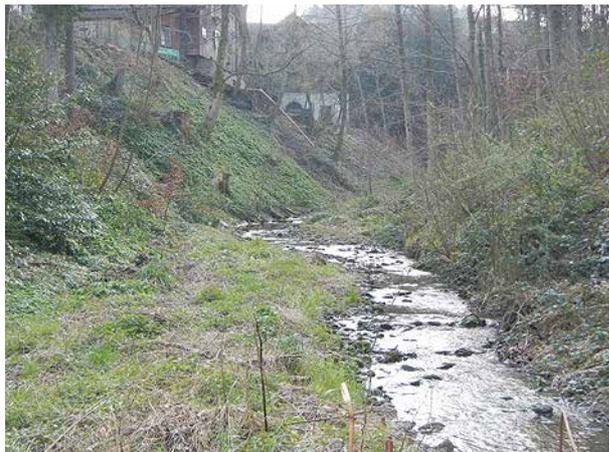
Bild 76 *Naturnahes Gerinne im eingeschnittenen Tobel oberhalb der Wasserfassung (27.3.2014).*

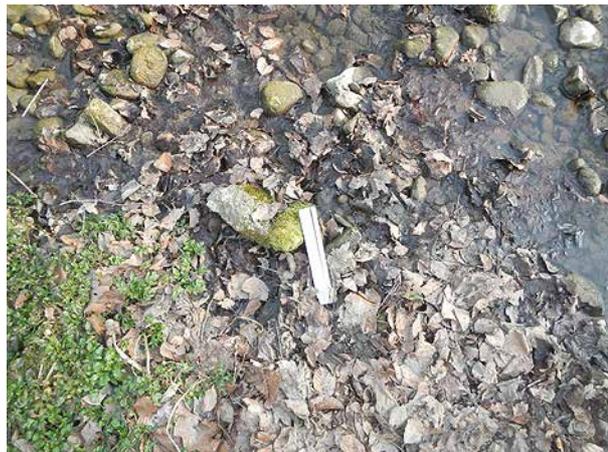
Bild 77 *Geschiebeablagerungen im Stauwurzelbereich des eingestauten Weihers (27.3.2014).*

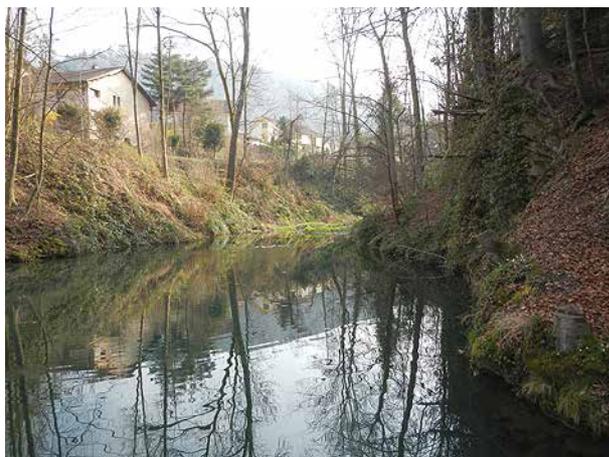
Bild 79 *Weiher bachaufwärts betrachtet. Im Hintergrund sind die Geschiebeablagerungen im Stauwurzelbereich erkennbar (27.3.2014).*

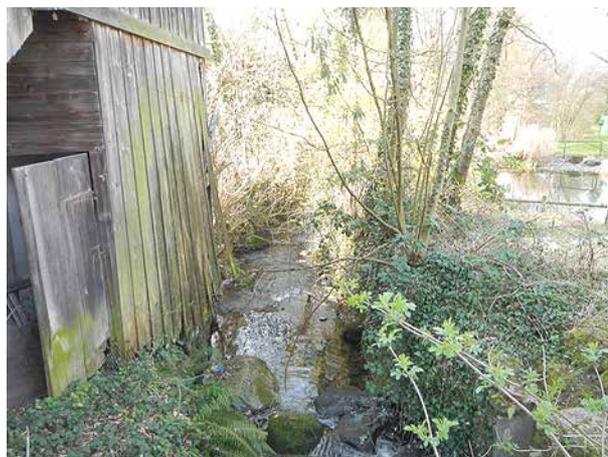
Bild 80 *Eingeengtes und stark verbautes Gerinne im Siedlungsgebiet von Ebikon unterhalb der Wasserfassung (27.3.2014).*

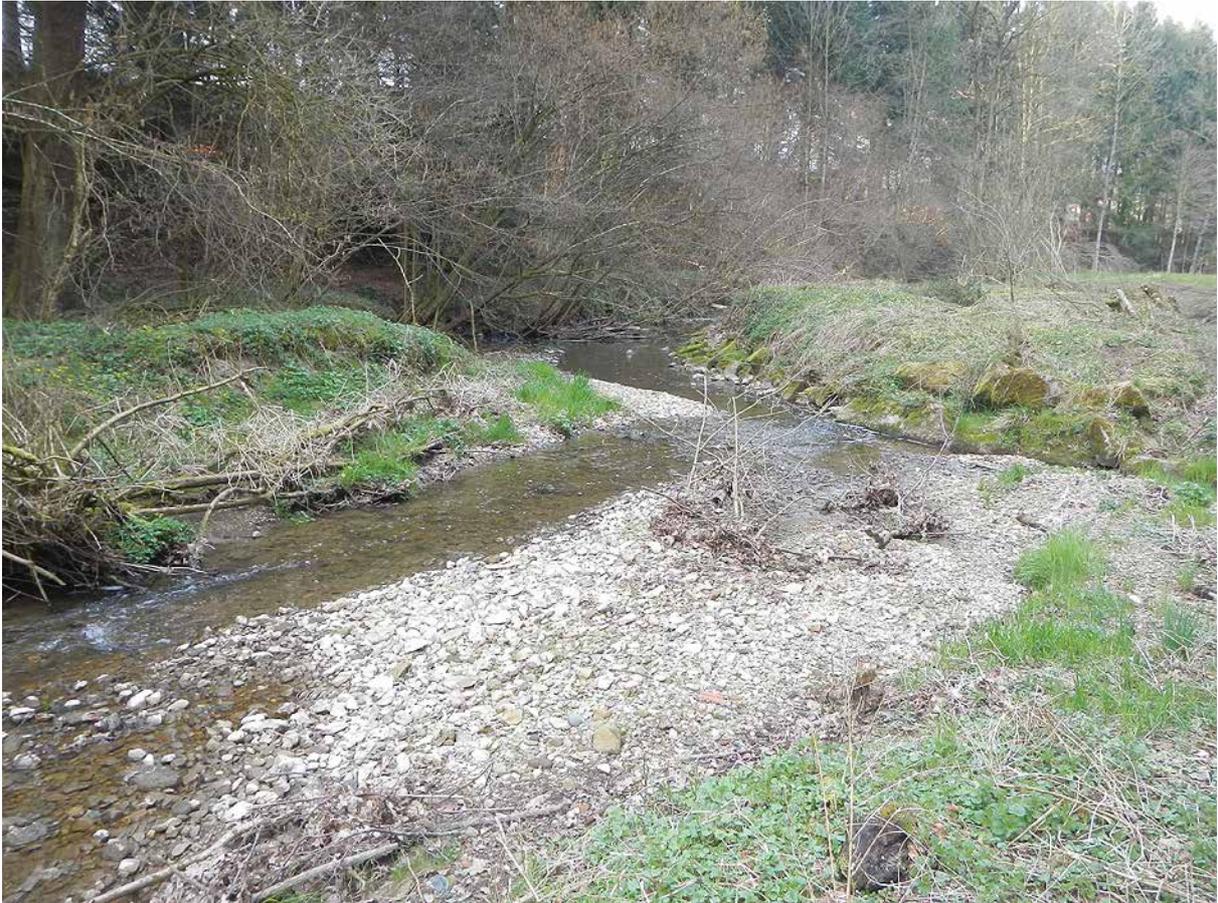
Bild 81 *Wenig beeinträchtigt Gerinne des Rotbachs mit kleinen Kiesbänken bachaufwärts des Weihers Rainmühle (27.03.2014)*

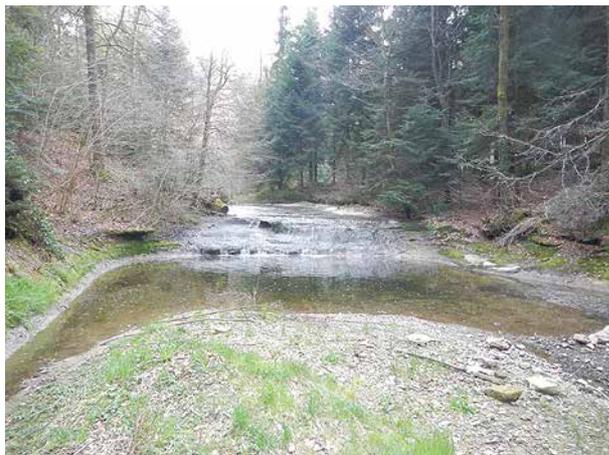
Bild 82 *Natürliche Felsschwelle am oberen Ende des Stauwurzelbereichs (27.3.2014).*

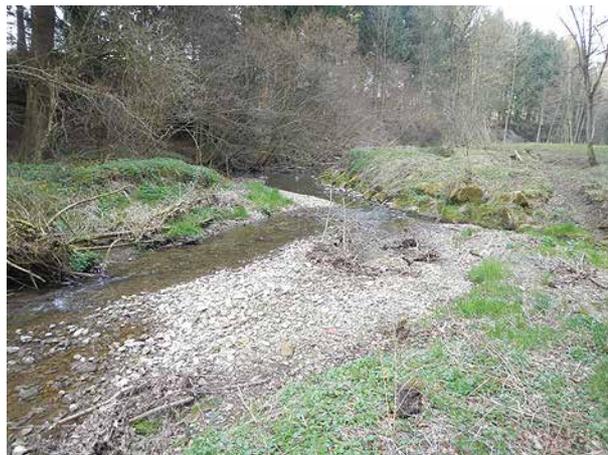
Bild 83 *Kiesbänke im Stauwurzelbereich des Weihers (27.3.2014).*

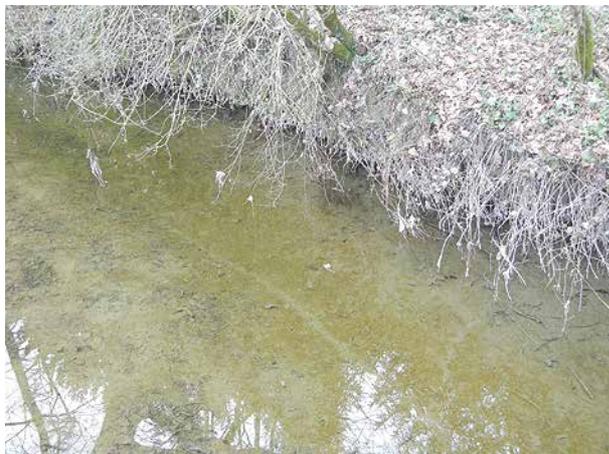
Bild 85 *Mit Feinsedimenten bedeckte Bachsohle am oberen Ende des Weihers (27.3.2014).*

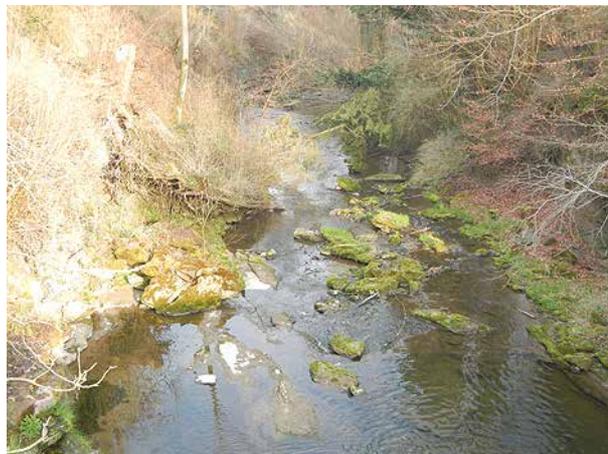
Bild 86 *Geschiebeloses Gerinne unterhalb der Wehrschwelle (Blick bachabwärts 27.3.2014).*

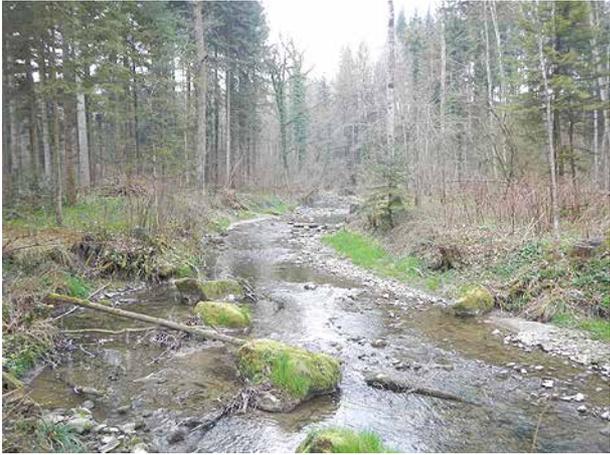
Bild 87 *Natürliche Felsschwelle am oberen Ende des Stauwurzelbereichs (27.3.2014).*

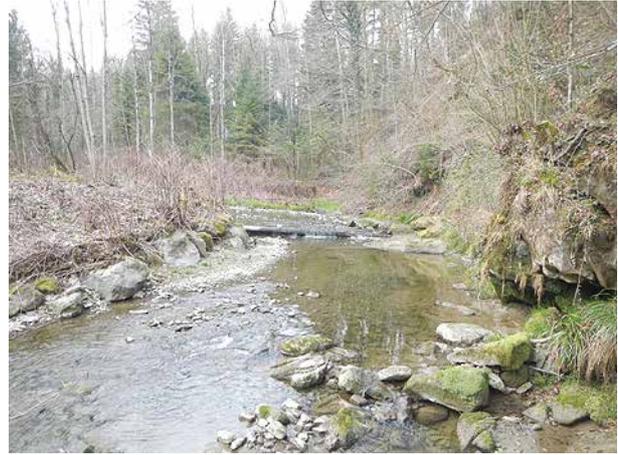
Bild 88 *Kleine Kiesbänke im Stauwurzelbereich des Weihers (27.3.2014).*

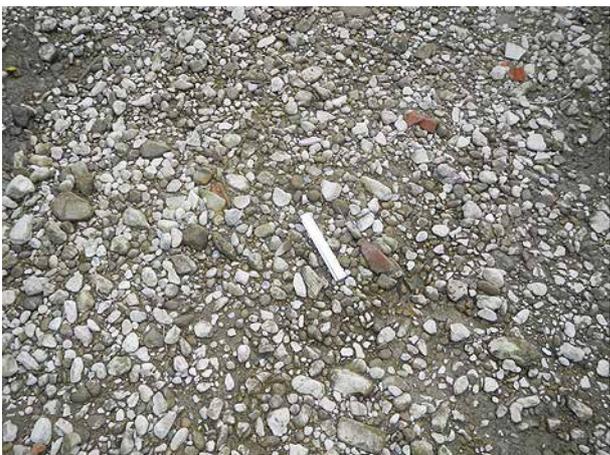
Bild 90 *Geschiebeablagerungen im heutigen Stauwurzelbereich des Geschiebesammlers (27.3.2014).*

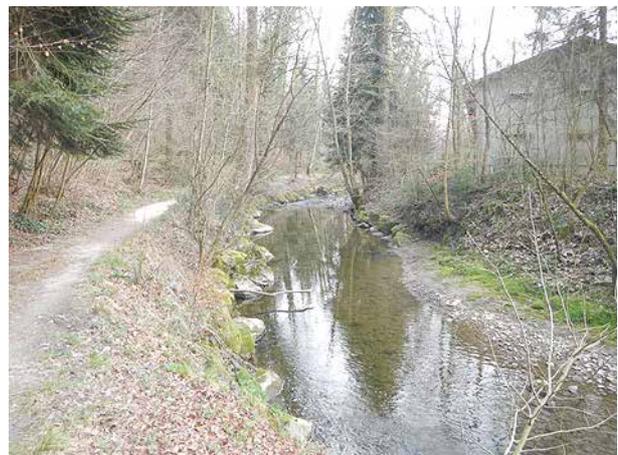
Bild 91 *Kanalisiertes und verbautes Gerinne unterhalb des Geschiebesammlers (Blick bachabwärts 27.3.2014).*

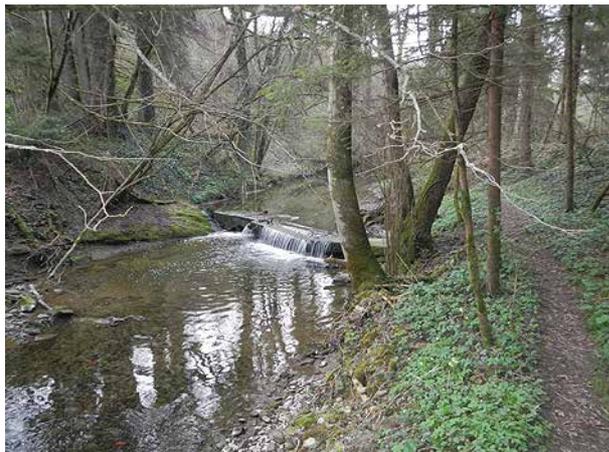
Bild 92 *Kleine Betonschwelle zur seitlichen Wasserfassung mittels Rohr (27.3.2014).*

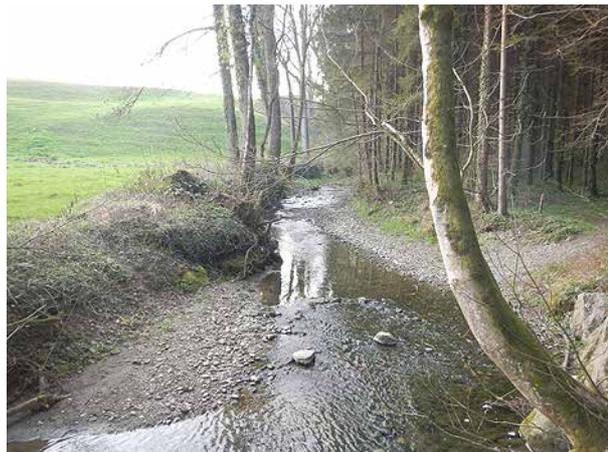
Bild 93 *Naturnahes Gerinne bachabwärts der Fassung mit kleinen Kiesbänken (27.3.2014).*
