Sanierung Geschiebehaushalt

*Beilage 4: Reuss, Vierwald-
stättersee und Zugersee
Dezember 2014*

Kanton Luzern
Dienststelle Umwelt und Energie (uwe)
Abteilung Gewässer
Libellenrain 15
6002 Luzern

**Flussbau AG** SAH
dipl. Ing. ETH/SIA flussbau.ch
Holbeinstrasse 34
CH - 8008 Zürich

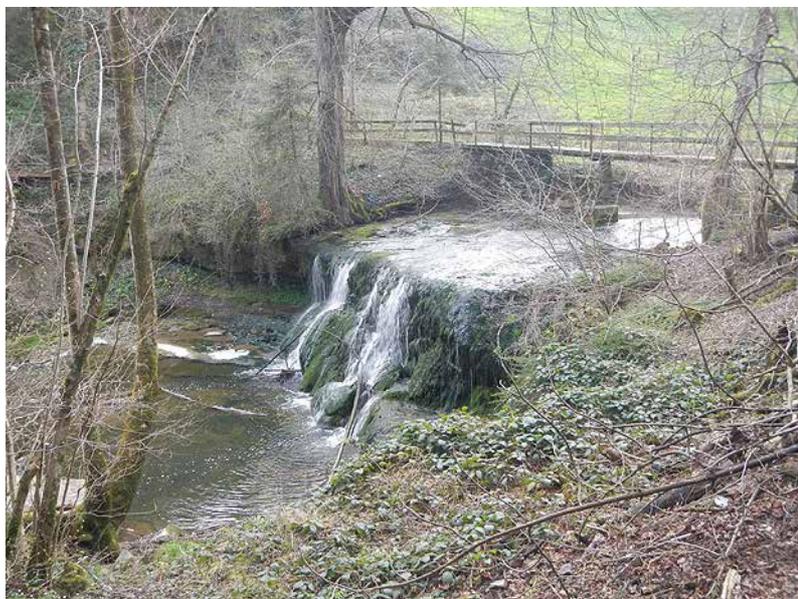
Bild 94
Natürliche Felsschwelle im Bereich des Hiltigweihers (Blick bachaufwärts, 27.3.2014).

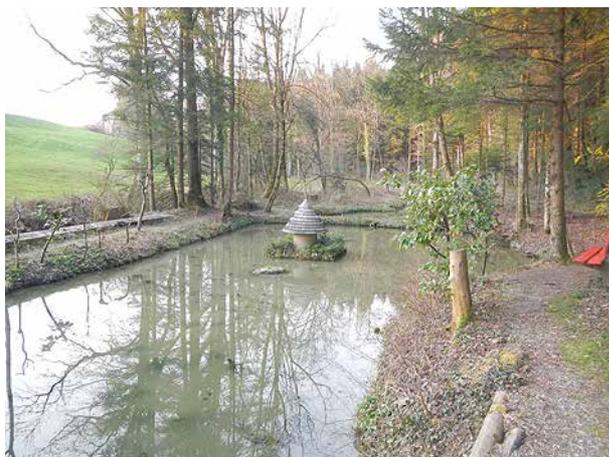
Bild 95 *Hiltigweiher mit kleinem Rastplatz. Der Hiltigbach fließt im Bild links am Weiher vorbei (27.3.2014).*

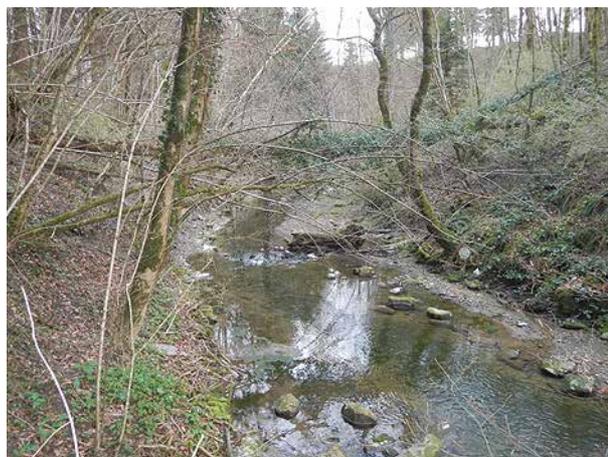
Bild 96 *Wildes und naturnahes Gerinne im Tobel unterhalb der Strassenquerung (27.3.2014).*

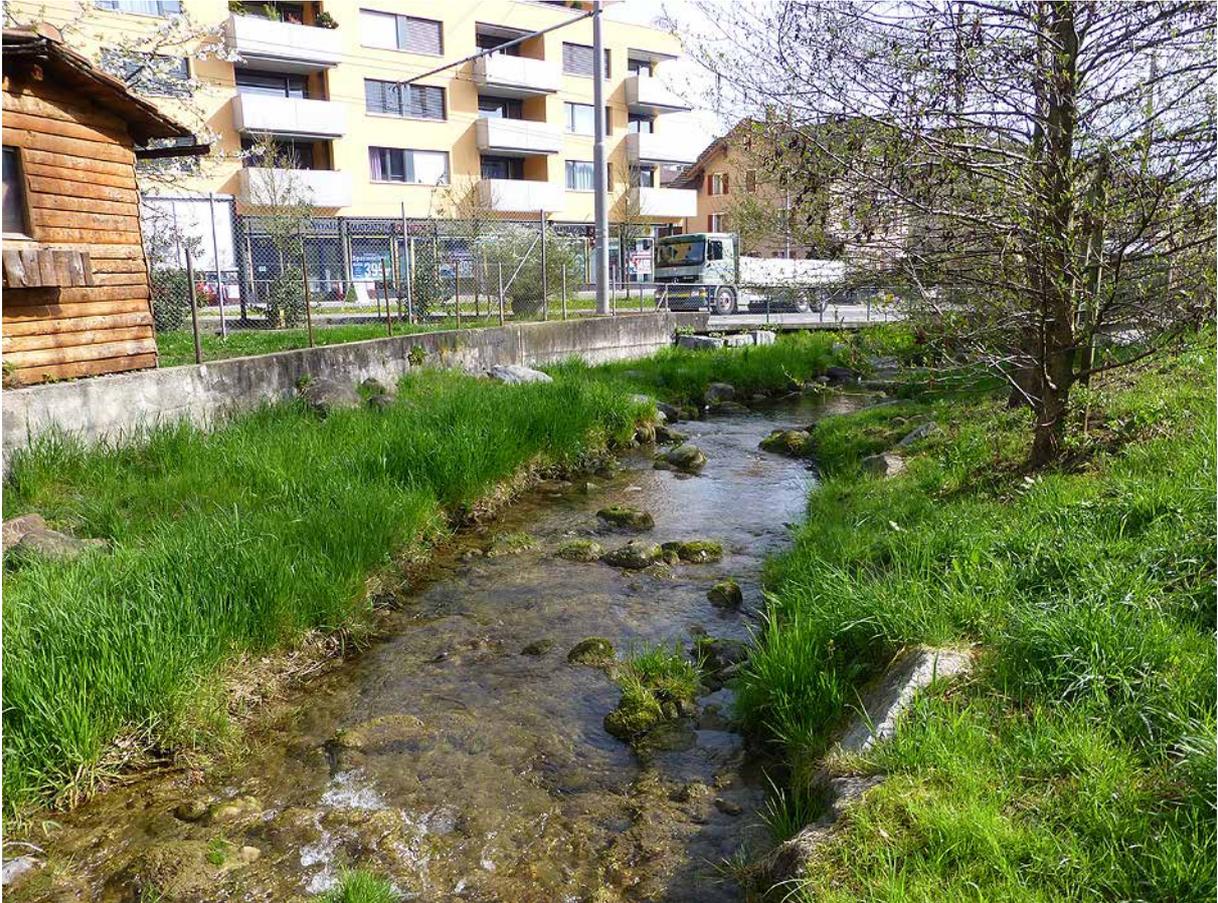
Bild 97 Einer der wenigen ausgedolten Abschnitte des Krienbachs zwischen Obernau und Kriens, weiter bachabwärts verläuft der Krienbach mehrheitlich eingedolt (17.04.2014)

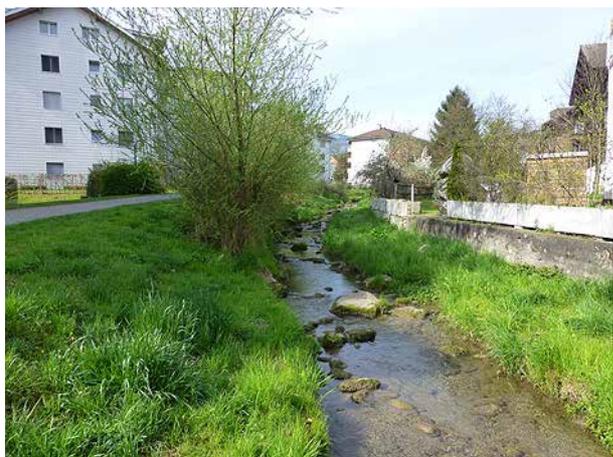
Bild 98 *Revitalisiertes Gerinne oberhalb der Entlastung mit punktuellen Ufer- und Sohlensicherungen aus Blöcken (7.4.2014).*

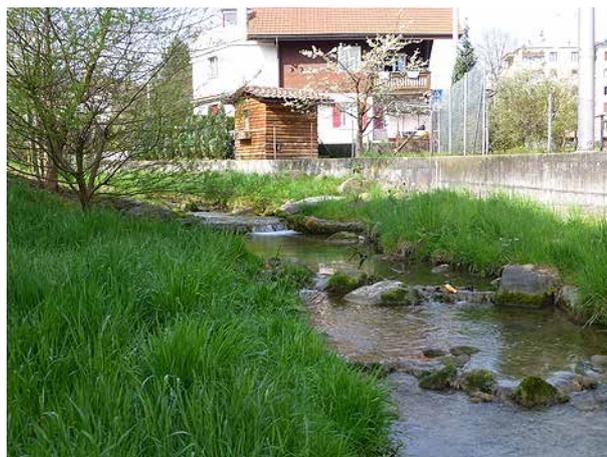
Bild 99 *Flache Blockschwellen kurz vor der Hochwasserentlastung (7.4.2014).*

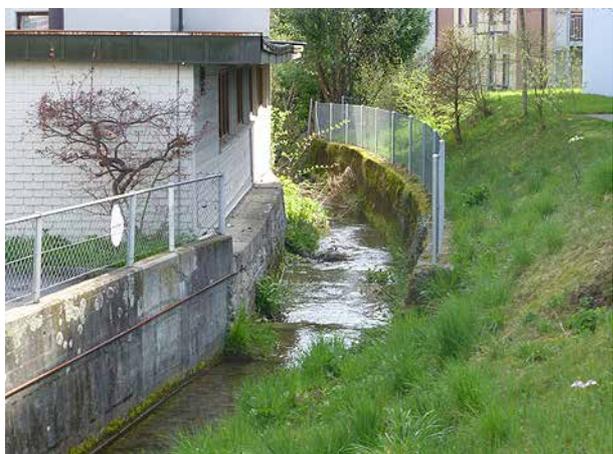
Bild 101 *Eingeengtes und mit Ufermauern verbautes Gerinne unterhalb der Entlastung (Blick bachabwärts, 7.4.2014).*

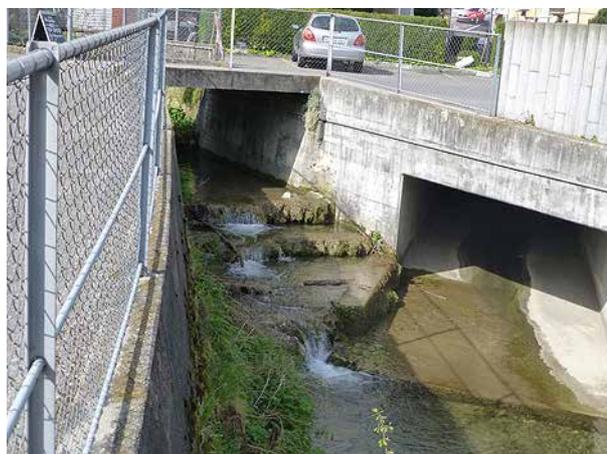
Bild 102 *Absturz über mehrere enge Blockschwellen vor dem Rücklauf des Entlastungskanals, Blick bachaufwärts (7.4.2014)*

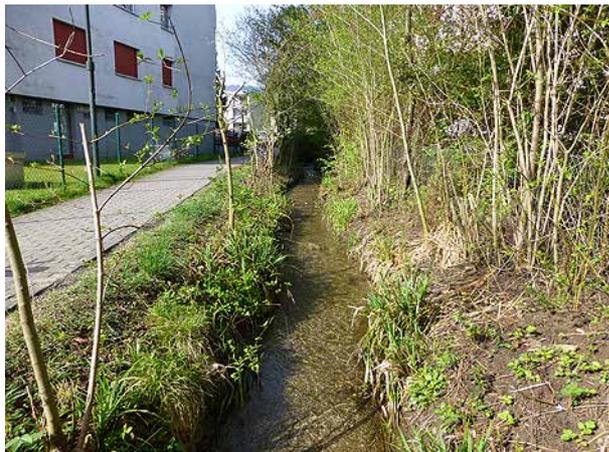
Bild 103 Ausgedolter Gewässerabschnitt entlang eines Fusswegs oberhalb des Sammlers (7.4.2014).

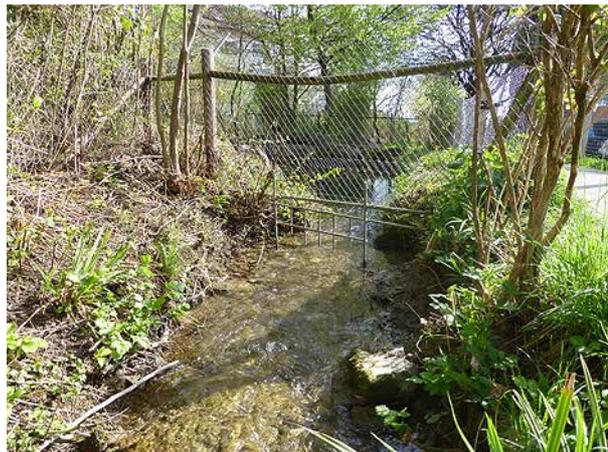
Bild 104 Einlauf in den Sammler mit Schwemmholzrechen aus Stahl (7.4.2014).

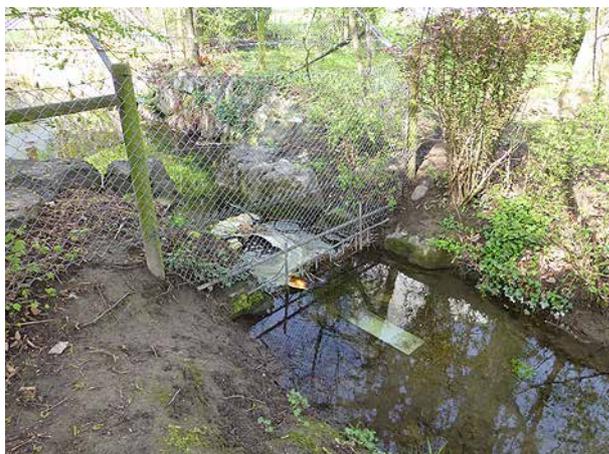
Bild 106 Der Schwemmholzrechen am Auslauf in den Gewerbekanal ist mit Schwemmgut und Abfall verklaut (7.4.2014).

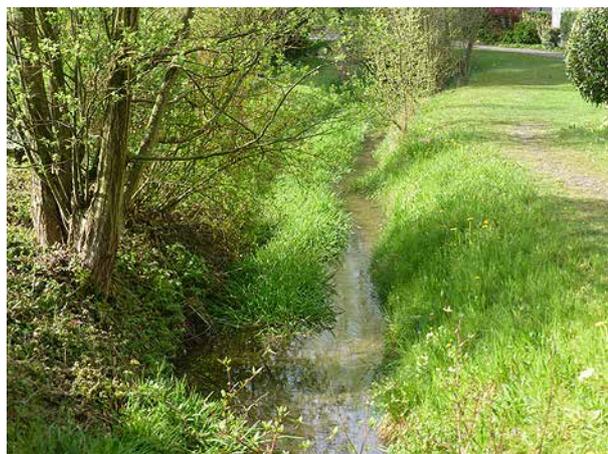
Bild 107 Revitalisierter Gewerbekanal unterhalb des Sammlers, teilweise stark verwachsen (7.4.2014)

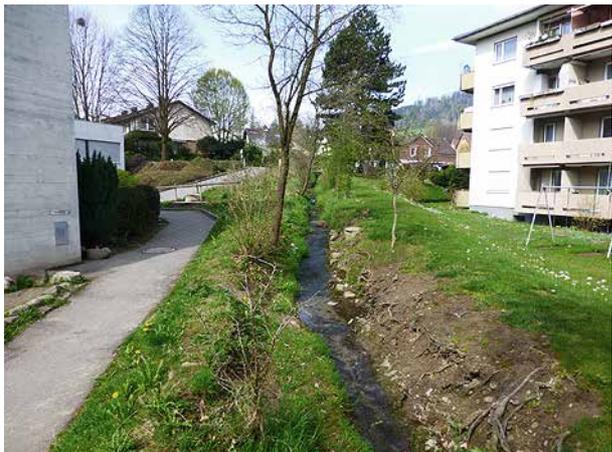
Bild 108 *Eingeengter und mit Steinen verbautes Gerinne im Siedlungsgebiet oberhalb des Geschiebesammlers (7.4.2014).*

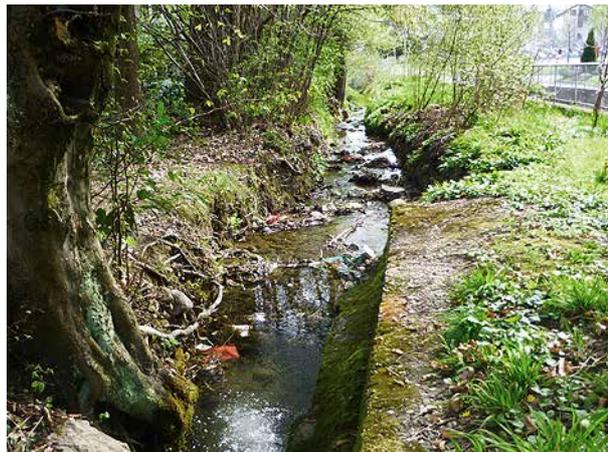
Bild 109 *Im Gerinne oberhalb des Sammlers befand sich zur Zeit der Begehung viel Abfall (7.4.2014).*

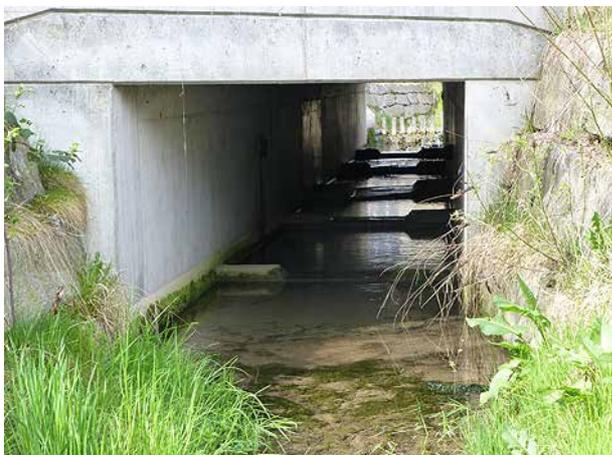
Bild 111 *Eindolung mit Niederwasserrinne unterhalb des Sammlers (Blick bachaufwärts, 7.4.2014).*

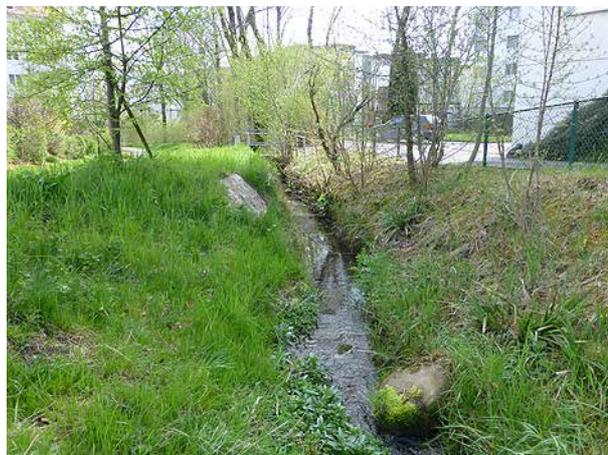
Bild 112 *Enges und mit Blöcken verbautes Gerinne im Siedlungsgebiet unterhalb des Sammlers (7.4.2014)*

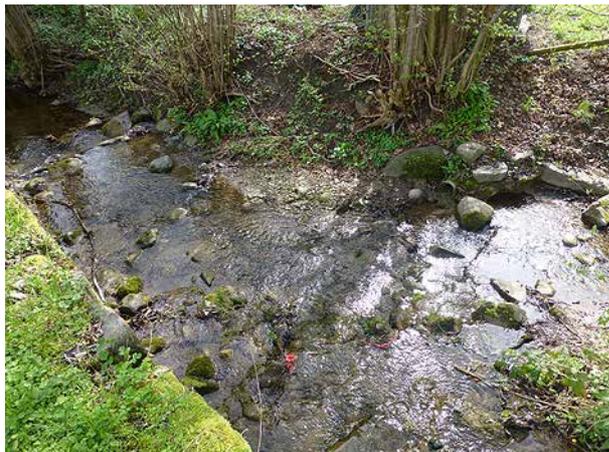
Bild 113 *Mündung des Kohlgrabenbachs in den Houelbach oberhalb des Sammlers (7.4.2014).*

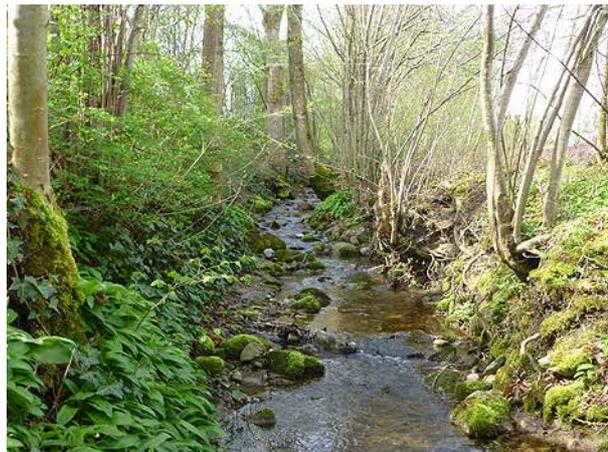
Bild 114 *Eingeengtes und mit Blöcken verbautes Gerinne oberhalb des Sammlers (7.4.2014).*

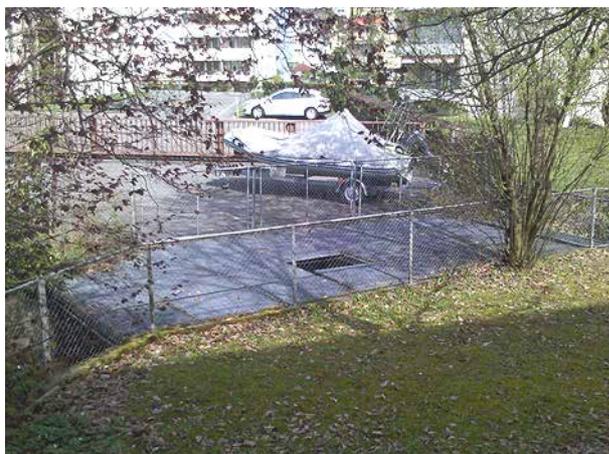
Bild 116 *Das Betonbecken ist mit Gittern abgedeckt (7.4.2014).*

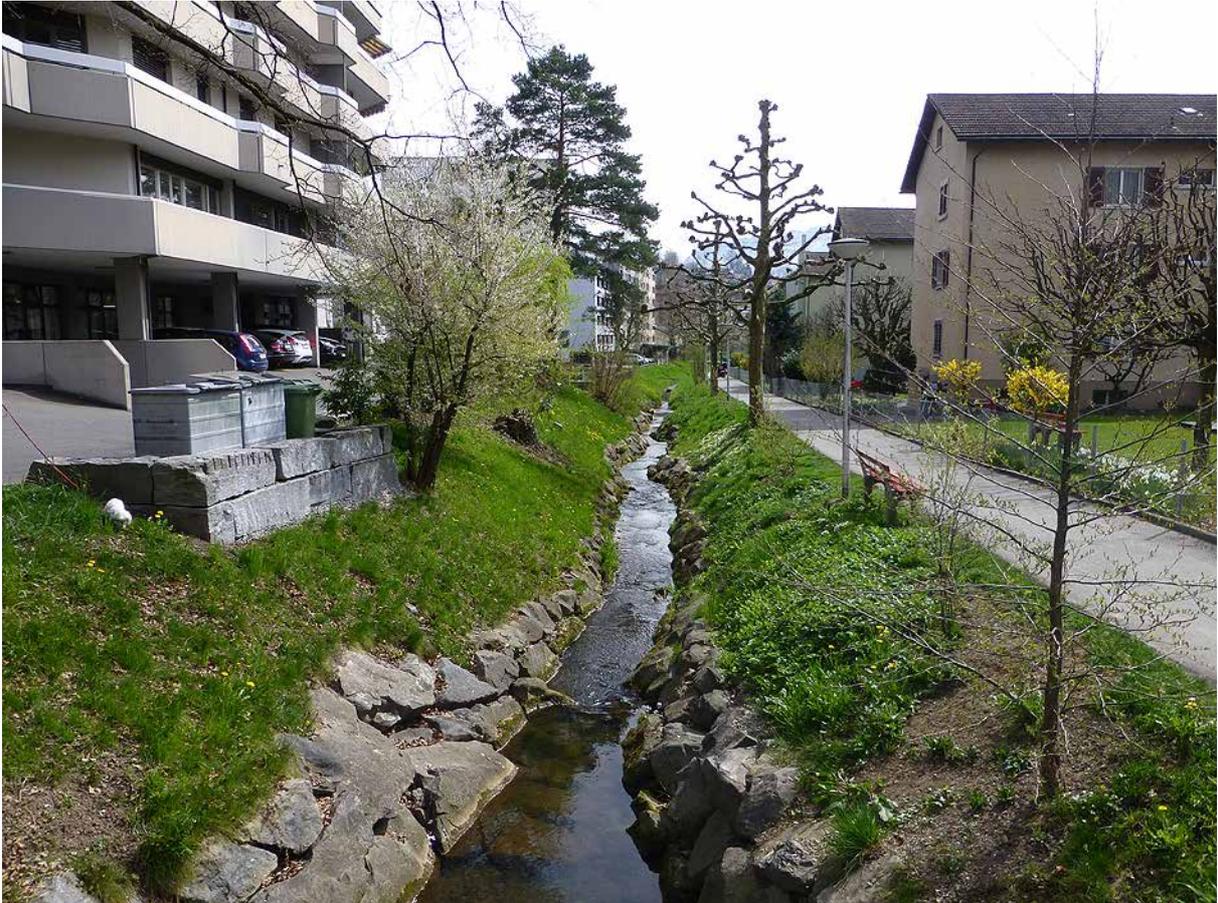
Bild 118 Stark verbautes Gerinne des Horwerbachs im Dorfkern von Horw (02.04.2014)

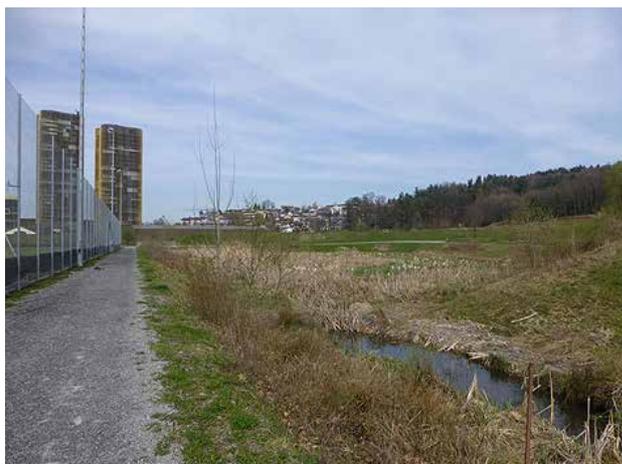
Bild 119 Leicht pendelndes Gerinne im versumpften oberen Teil des Hochwasserrückhaltebeckens. Blick bachaufwärts (2.4.2014).

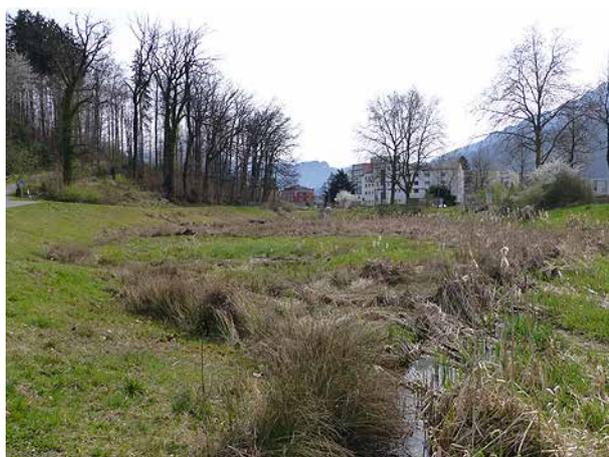
Bild 120 Blick bachabwärts in den unteren Teil des Rückhaltebeckens. Das Gerinne ist stark verwachsen (2.4.2014).

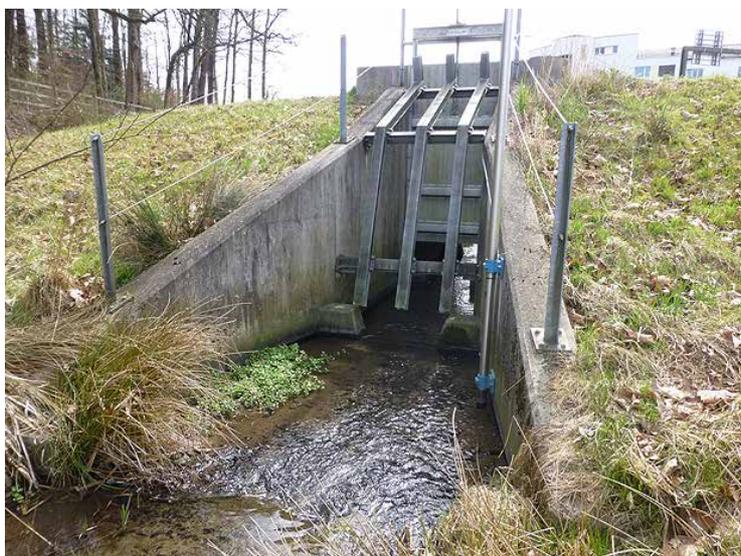
Bild 121

Auslaufbauwerk mit Schwemmholzrechen und betonierter Niederwasserrinne, Blick bachabwärts (2.4.2014).

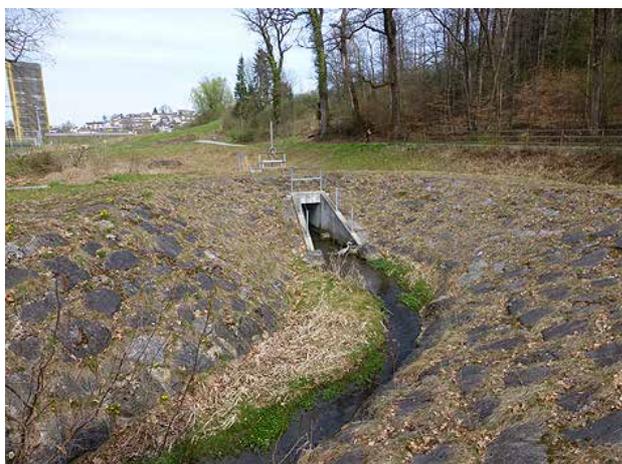
Bild 122 Mit Blöcken verstärkter Staudamm des Rückhaltebeckens mit Blick bachaufwärts (2.4.2014).

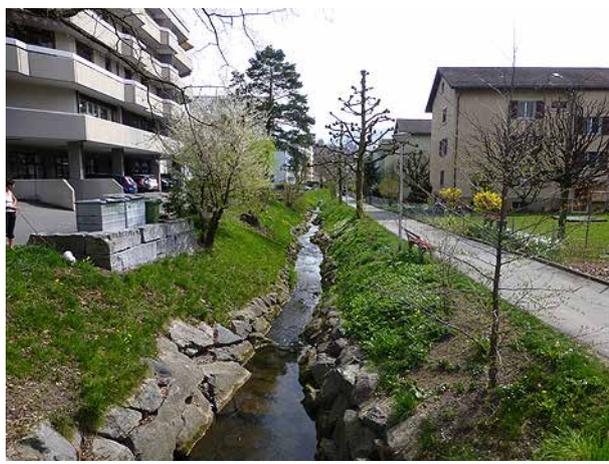
Bild 123 Stark mit Blöcken verbautes Gerinne des Horwerbachs im Siedlungsgebiet unterhalb des Rückhaltebeckens (2.4.2014).

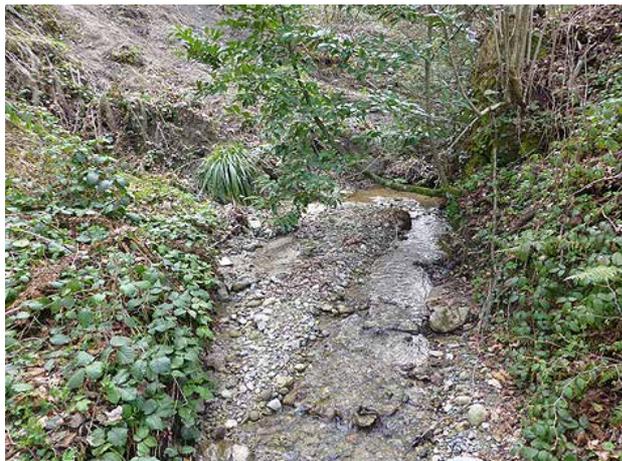
Bild 124 Kleine Kiesbank und Hanggrutsch im Schlosstobel oberhalb des Sammlers (2.4.2014).

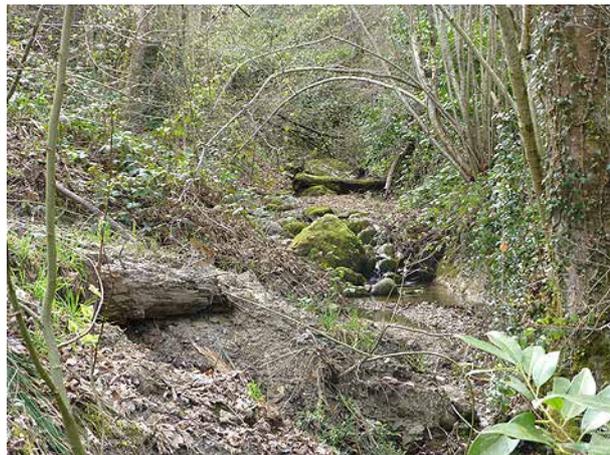
Bild 125 Wildes und naturnahes Gerinne im Schlosstobel (2.4.2014).

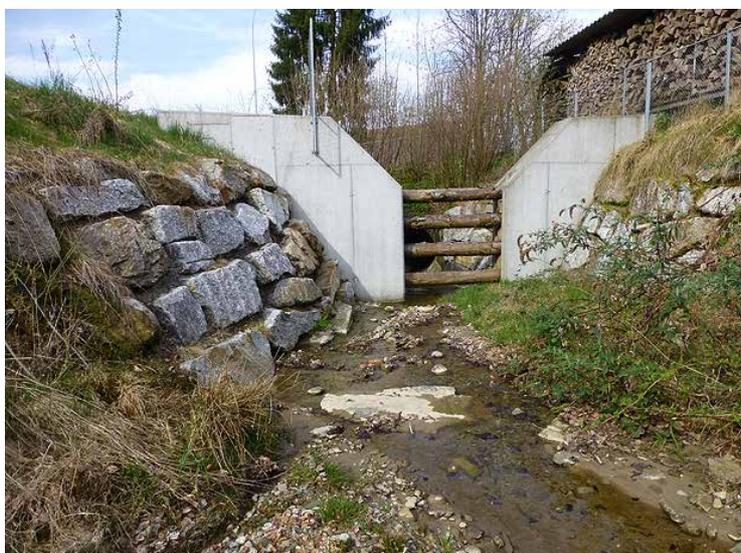
Bild 126

Betonschlitzsperre mit Horizontalrechen aus Rundhölzern. Lokal sind kleine Ablagerungen von Geschiebe und Feinsedimenten erkennbar, teilweise mit Gras bewachsen (2.4.2014).

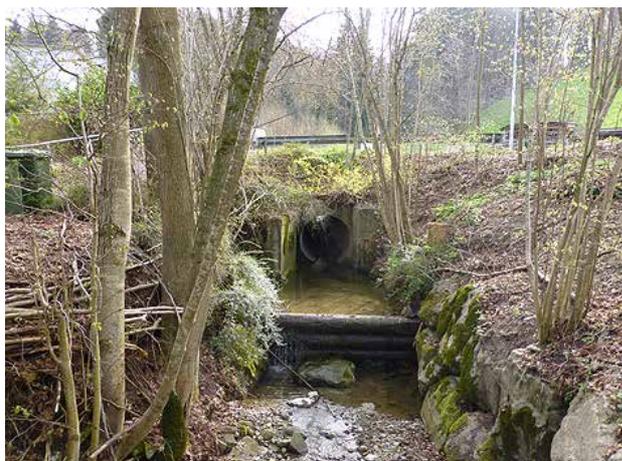
Bild 127 Eindolung und Holzschwelle unterhalb des Sammlers, Blick bachaufwärts (2.4.2014).

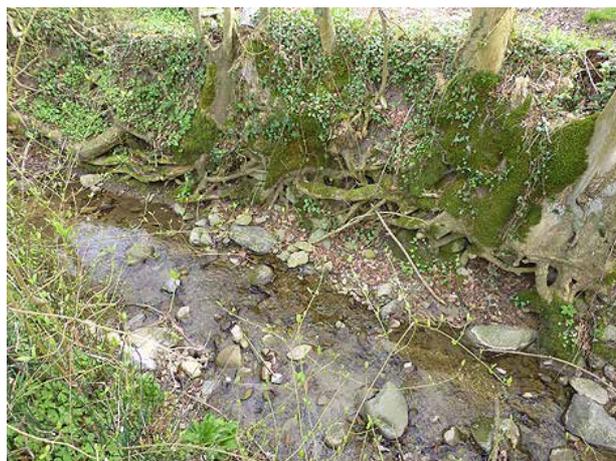
Bild 128 Enges Gerinne mit kleinräumigen Geschiebeablagerungen unterhalb des Sammlers. Die Ufer sind durch die Wurzeln des Heckensaumes gesichert (2.4.2014).

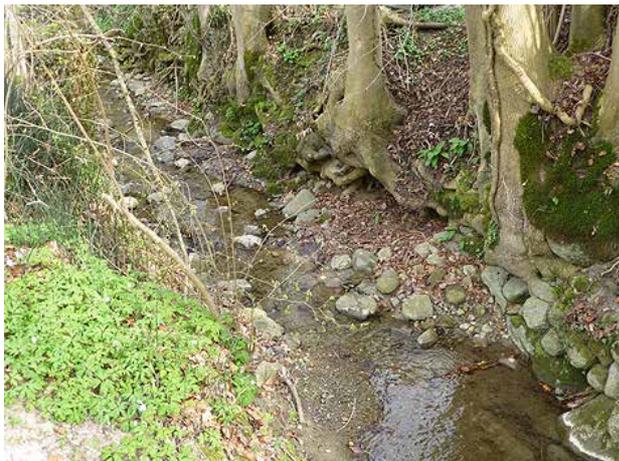
Bild 129 Enges Gerinne mit kleinräumigen Geschiebeablagerungen oberhalb des Sammlers. Die Ufer sind durch die Wurzeln des Heckensaumes gesichert (2.4.2014).

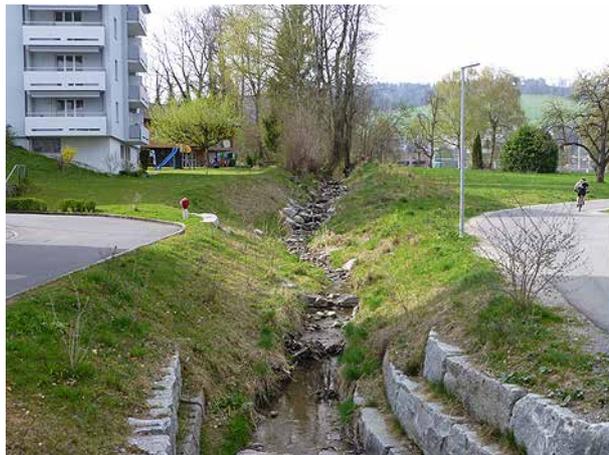
Bild 130 Mit kleinen Blockschwellen verbautes Gerinne vor der Mündung in den Sammler (2.4.2014).

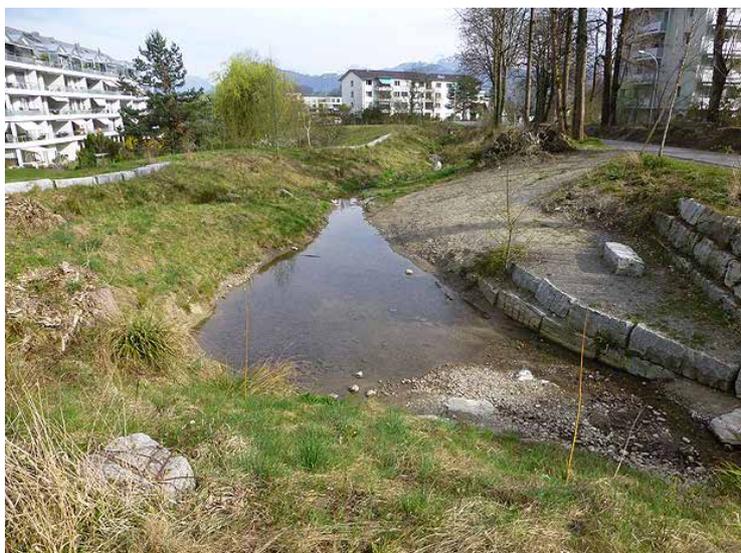
Bild 131

Morphologie Unterwasser	revitalisiertes, leicht pendelndes Gerinne, Ufer mit einzelnen Blöcken strukturiert	
Grad der Beeinträchtigung	mässig	
Wesentliche Beeinträchtigung ja/nein	Morphologie	ja
	Hochwasserschutz	nein
	Grundwasser	nein
Ökologisches Potenzial	gross (im flachen Talboden im Gebiet Horw mittel – gering)	
Massnahmen	<ul style="list-style-type: none"> • Sammler weniger stark entleeren (schiefe Ebene), verhindern Einstau, Weitertransport von Feingeschiebe sicherstellen 	
Bedeutung Geschiebehaushalt	mittel	
Kosten / Nutzen	gering / mittel	
Machbarkeit	gut	
Priorität	1

Blick bachabwärts in den Sammler. Aufgrund der starken Entleerung wird der Sammler von der Sohlschwelle am Auslauf eingestaut. Im Einlaufbereich sind geringfügige Geschiebeablagerungen vorhanden. Im restlichen Sammler ist die Sohle mit Feinsedimenten bedeckt (2.4.2014).

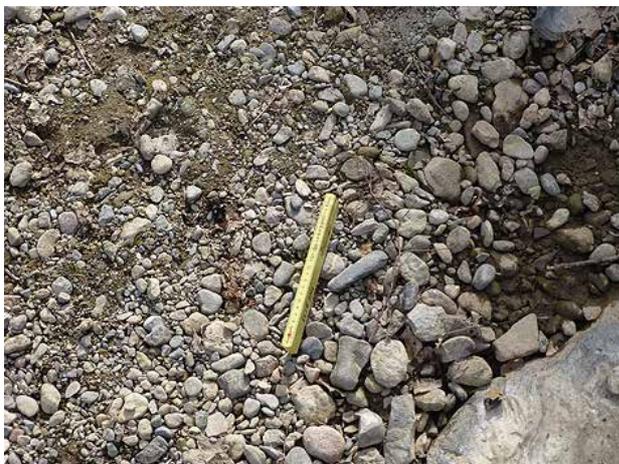
Bild 132 Geschiebeablagerungen im Einlaufbereich des Sammlers (2.4.2014).

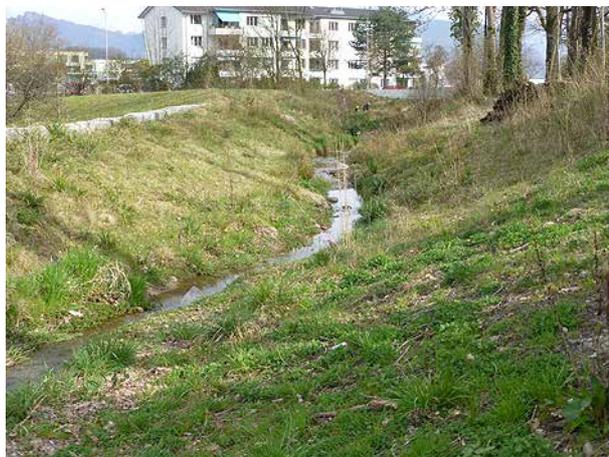
Bild 133 Revitalisiertes Gerinne unterhalb des Sammlers mit leicht pendelndem Verlauf und einzelnen Blöcken als Strukturelemente (2.4.2014).

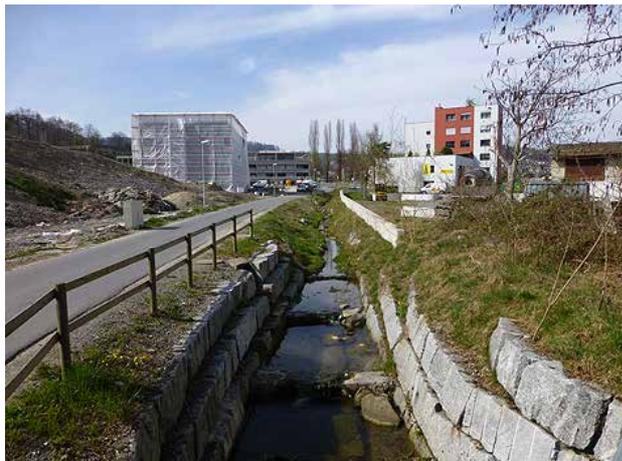
Bild 134 *Revitalisiertes Gerinne oberhalb des Sammlers mit leicht pendelndem Lauf. Der Einlaufbereich (Vordergrund) ist mit Quaderblöcken verbaut (2.4.2014).*

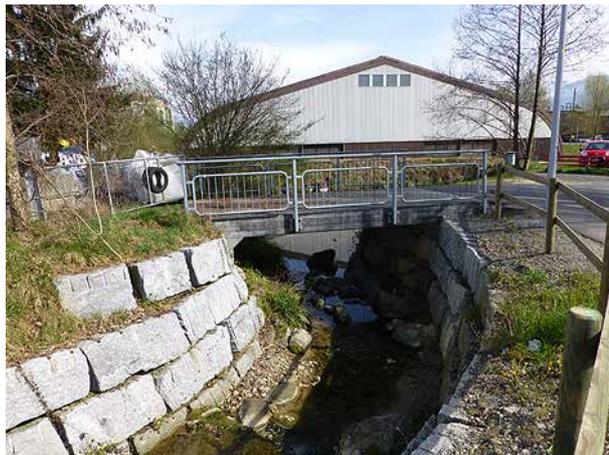
Bild 135 *Einlaufbereich in den Sammler mit Blick bachabwärts (2.4.2014).*

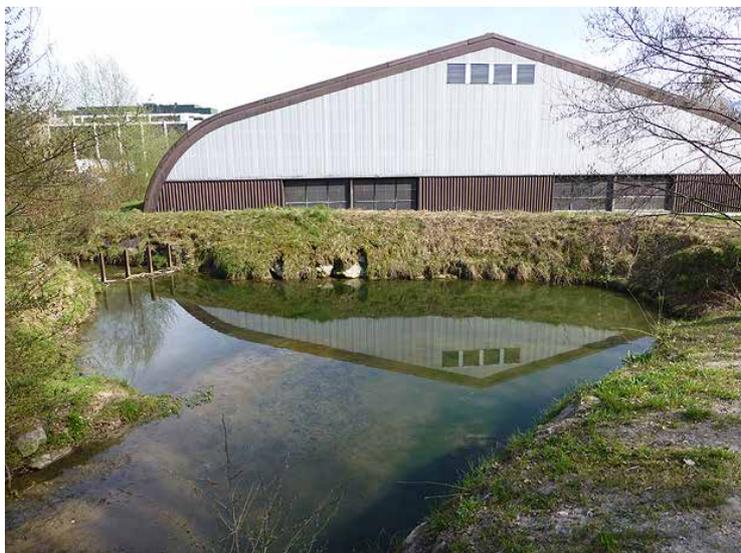
Bild 136

Blick bachabwärts in den eingestauten Sammler mit Schwemmholzrechen am Auslauf (links im Bild, 2.4.2014).

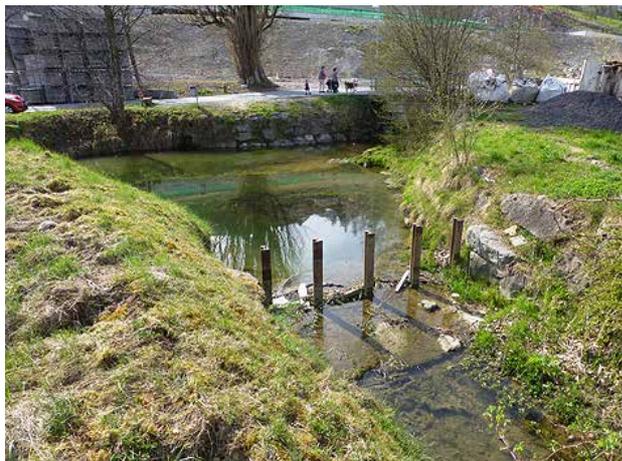
Bild 137 *Auslaufbauwerk mit betonierter Schwelle und Aufgesetztem Schwemmholzrechen aus Eisenbahnschienen (2.4.2014).*

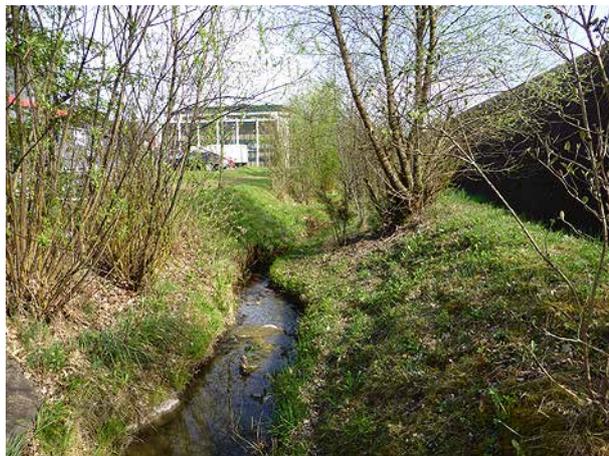
Bild 138 *Revitalisiertes Gerinne unterhalb des Sammlers mit leicht pendelndem Verlauf und Uferbestockung (Blick bachabwärts, 2.4.2014).*

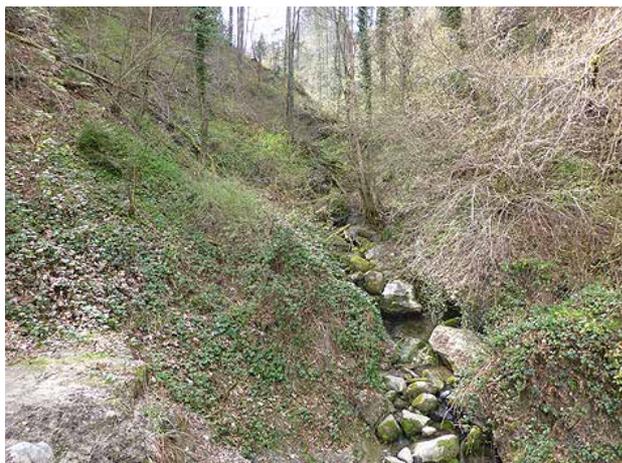
Bild 139 *Naturnahes und wildes Gerinne im Tobel oberhalb des Hochwasserrückhaltebeckens (2.4.2014).*

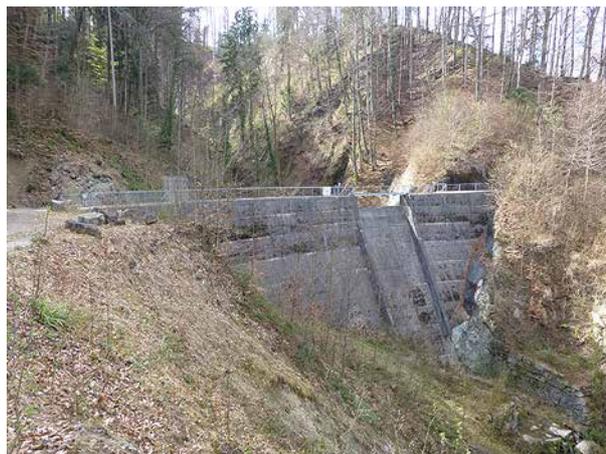
Bild 140 *Betonstaumauer des Hochwasserrückhaltebeckens mit Hochwasserentlastung in der Mauermitte, Blick bachaufwärts (2.4.2014).*

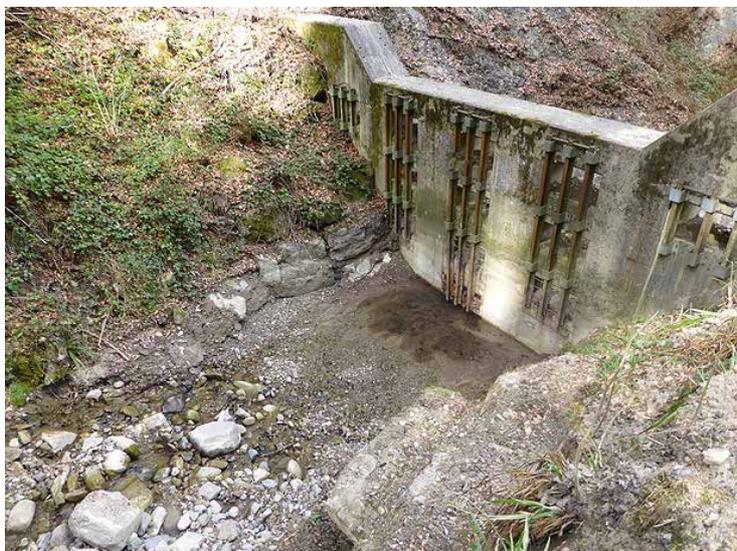
Bild 141

Innerhalb des Stauraums der Betonmauer angeordnete Geschieberückhaltesperre mit rechteckigen Löchern und vertikal angeordneten Rechenstäben (Eisenbahnschienen), die untersten Löcher sind zusätzlich mit Stahlgittern versehen. An der Farbe der Mauer sind frühere Ablagerungen und die Wasserspiegellage bei Hochwasser gut erkennbar (2.4.2014).

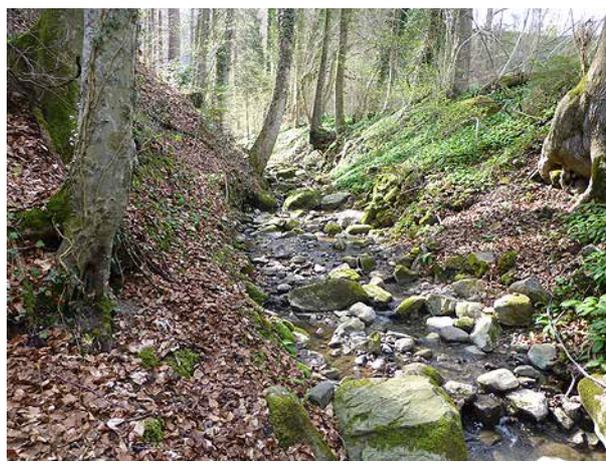
Bild 143 *Wenig beeinträchtigt Gerinne zwischen Hochwasserrückhaltebecken und Hangfuss, Blick bachaufwärts (2.4.2014).*

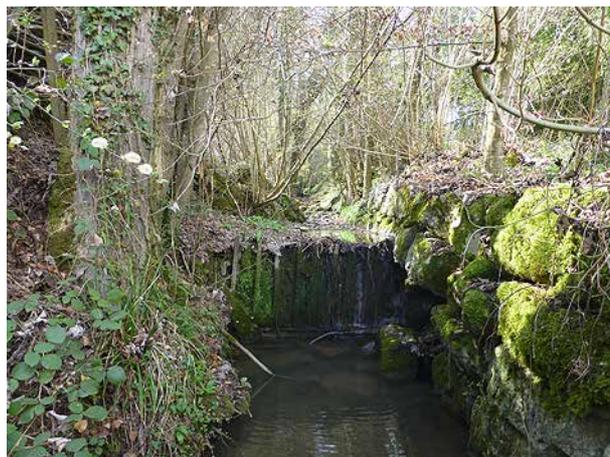
Bild 145 *Komplett verkleaust und verlandeter Schwemmholtzrechen vor dem Einlauf in den Geschiebesammler (2.4.2014).*

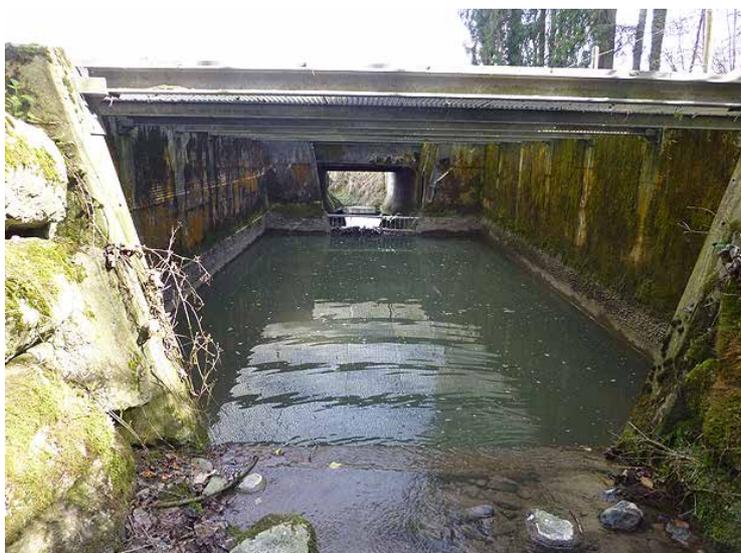
Bild 146

Blick bachabwärts in den Geschiebesammler, bestehend aus einem eingestauten Betonbecken mit Stahlrechen am Auslauf. Der Sammler ist mit Gittern abgedeckt (2.4.2014).

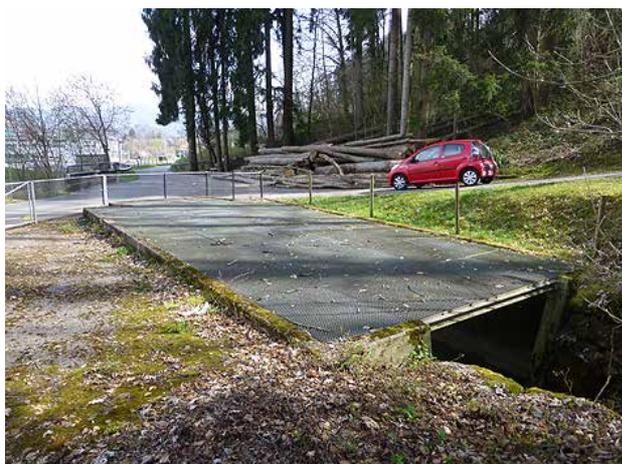
Bild 147 *Mit Gittern abgedecktes Betonbecken des Geschiebesammlers, Blick bachabwärts (2.4.2014).*

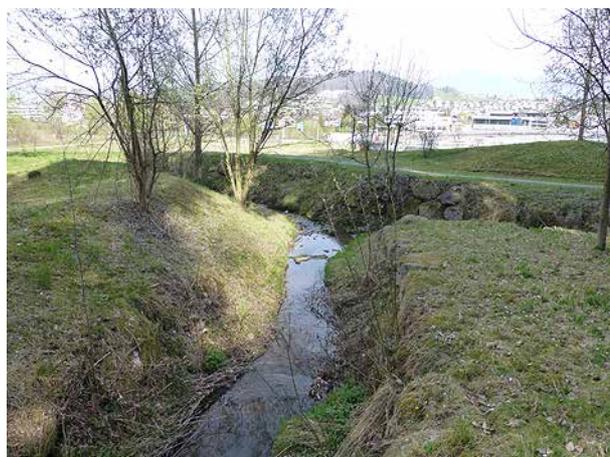
Bild 148 *Mit Blöcken verbautes Gerinne im Bereich der Autobahnquerung unterhalb des Sammlers (Blick bachabwärts, 2.4.2014).*

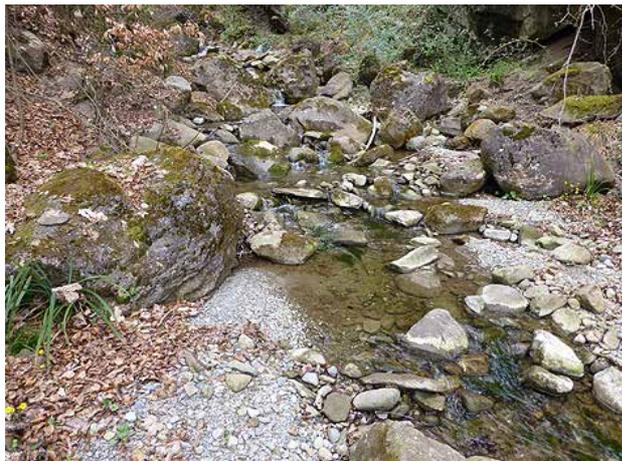
Bild 149 *Naturnahes und wildes Gerinne im Tobel oberhalb des Hochwasserrückhaltebeckens mit Kiesbänken (2.4.2014).*

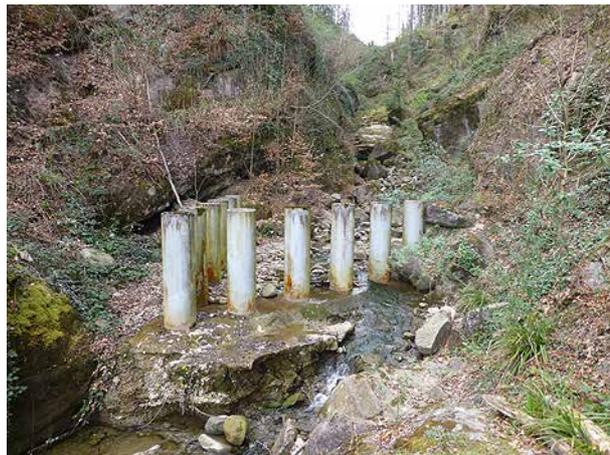
Bild 150 *Schwemmholtzrechen aus Stahlstäben am Ende der Tobelstrecke, Blick bachaufwärts (2.4.2014).*

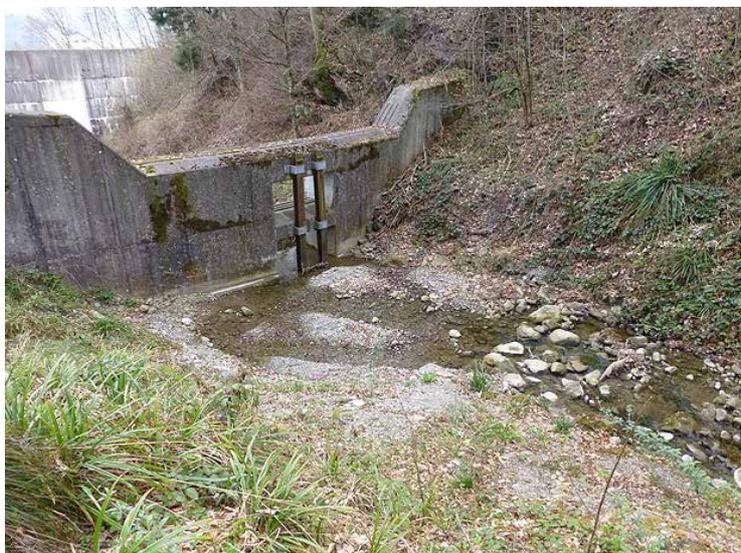
Bild 151

Blick bachabwärts zur Geschieberückhaltesperre im Stauraum des Hochwasserrückhaltebeckens. Die Rechenstäbe weisen einen genügend grossen Abstand auf, sodass die Sperre selten verklaut und Feingeschiebe weiter bachabwärts transportiert wird (2.4.2014).

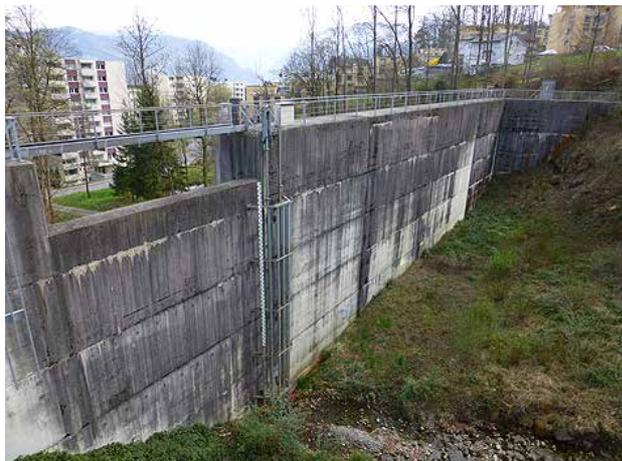
Bild 152 *Betonstaumauer des Hochwasserrückhaltebeckens mit Hochwasserrückhaltung und gedrosseltem Grundablass am unteren Bildrand (2.4.2014).*

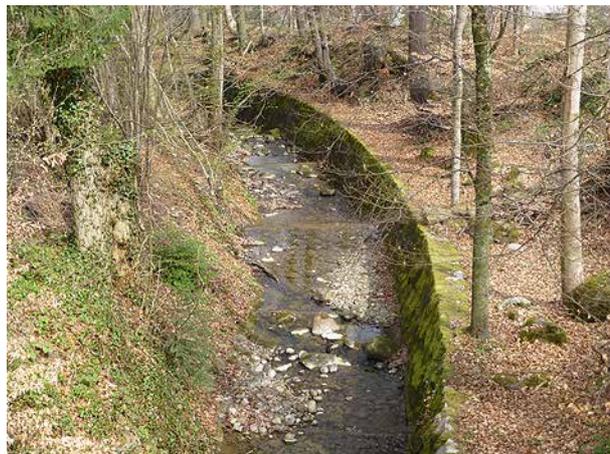
Bild 153 *Eingeengtes und stark verbautes Gerinne unterhalb des Hochwasserrückhaltebeckens. Trotz Einengung sind Geschiebeablagerungen erkennbar (2.4.2014).*

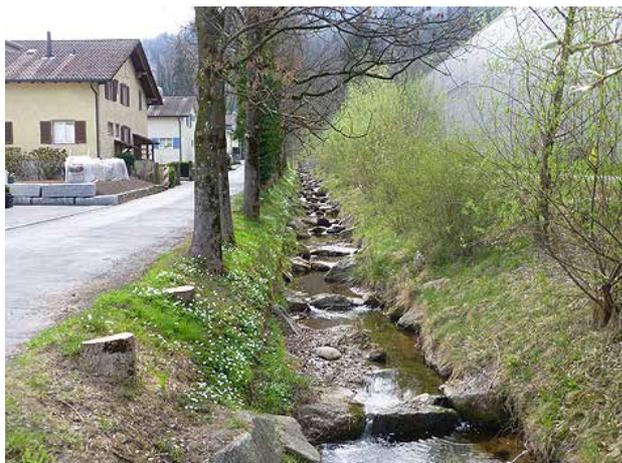
Bild 154 Stark verbautes Gerinne mit regelmässigen Blockschwellen oberhalb des Sammlers. Zwischen den Schwellen sind kleine Kiesbänke vorhanden (2.4.2014).

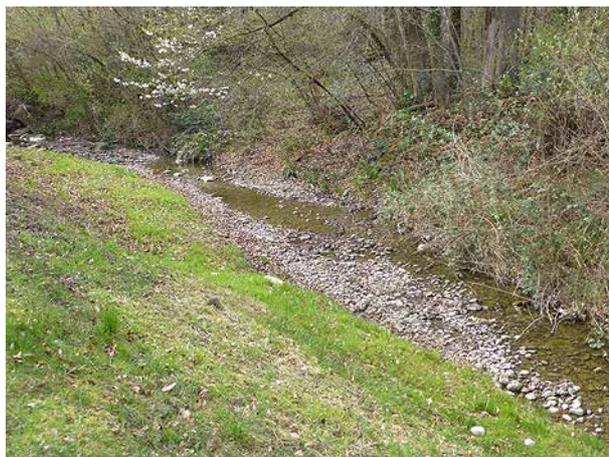
Bild 155 Flachere und weniger beeinträchtigte Zwischenstrecke mit Kiesbänken oberhalb des Sammlers (2.4.2014).

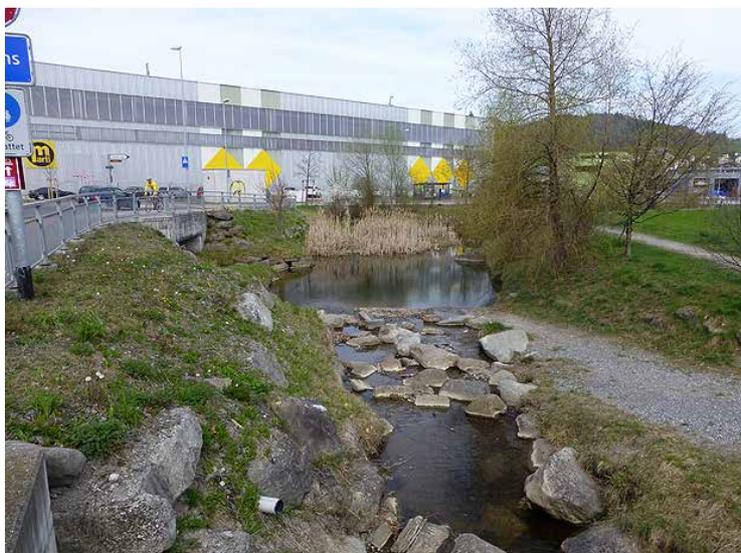
Bild 156

Blick bachabwärts in den Geschiebesammler, am unteren Ende des mit Blöcken gesicherten Einlaufs sind kleine Ablagerungen von Geschiebe erkennbar. Der Sammler ist stark entleert, eingestaut und teilweise mit Schilf bewachsen (2.4.2014).

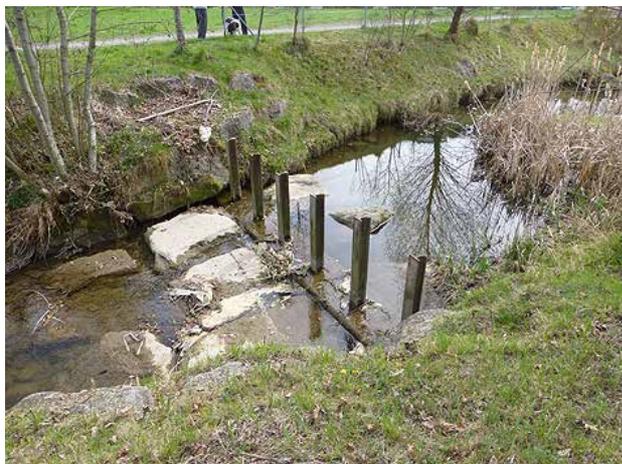
Bild 157 Auslaufbauwerk mit betonierter Sohlschwelle und aufgesetztem Schwemmholzrechen aus Eisenbahnschienen (2.4.2014).

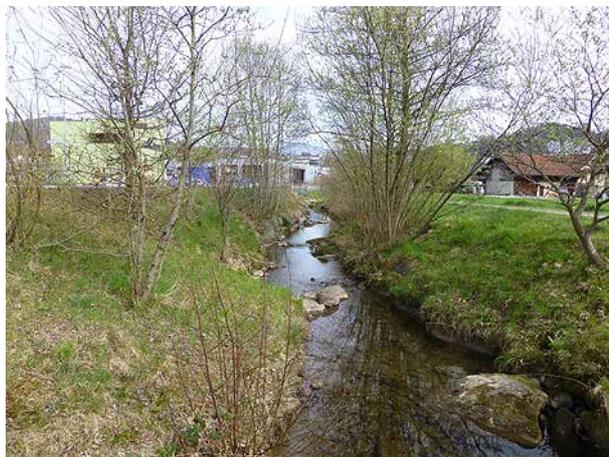
Bild 158 Revitalisiertes und leicht pendelndes Gerinne unterhalb des Sammlers mit Blöcken und Bestockung als Strukturelemente (2.4.2014).

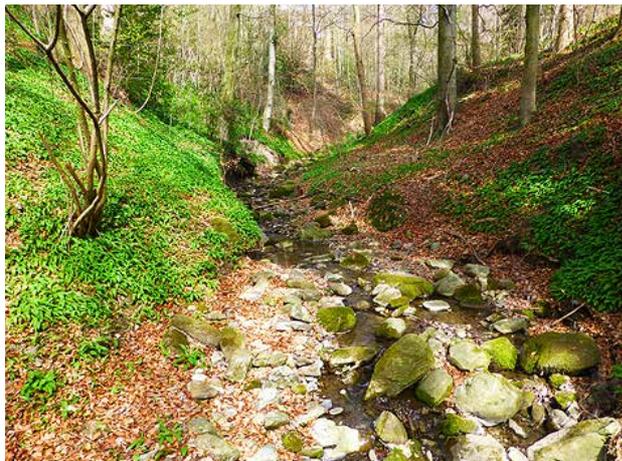
Bild 159 *Naturnahes Gerinne im kurzen Tobel zwischen zwei Eindolungen (2.4.2014).*

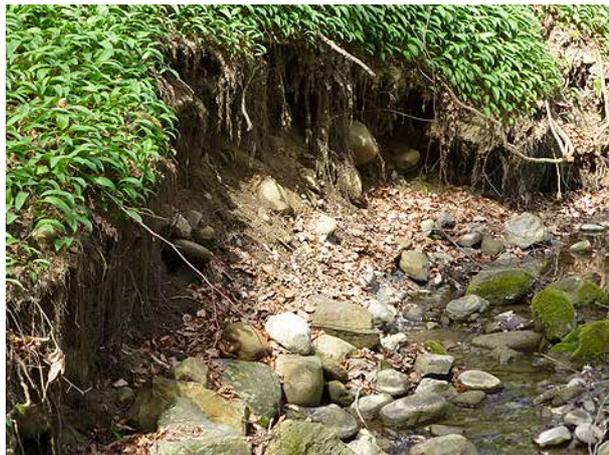
Bild 160 *Relativ grobes, aus den Uferböschungen im Tobel erodiertes Geschiebe (2.4.2014).*

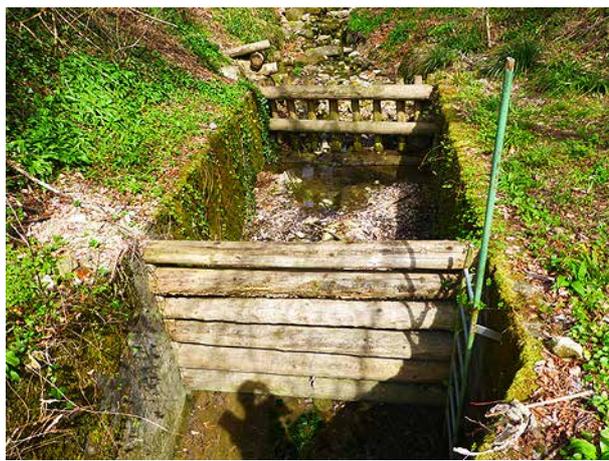
Bild 163 *Blick bachaufwärts auf die zwei Holzrechen. Gut erkennbar ist das nach dem oberen Rechen abgelagerte Groschutt (2.4.2014).*
