Sanierung Geschiebehaushalt

*Beilage 4: Reuss, Vierwald-
stättersee und Zugersee
Dezember 2014*

Kanton Luzern
Dienststelle Umwelt und Energie (uwe)
Abteilung Gewässer
Libellenrain 15
6002 Luzern

**Flussbau AG** SAH
dipl. Ing. ETH/SIA flussbau.ch
Holbeinstrasse 34
CH - 8008 Zürich

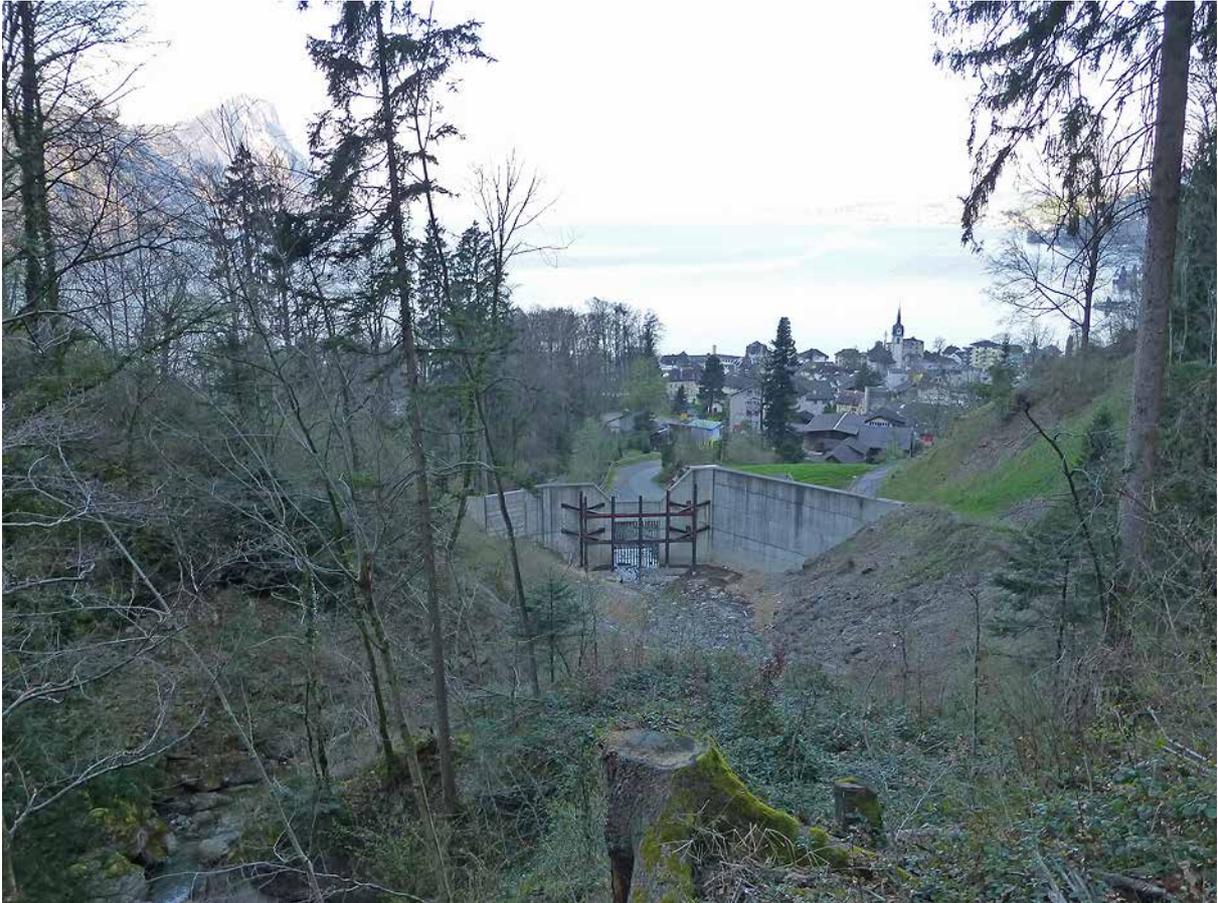
Bild 164 *Geschiebesammler am Altdorfbach in Vitznau mit Blick auf den Vierwaldstättersee*
(02.04.2014)

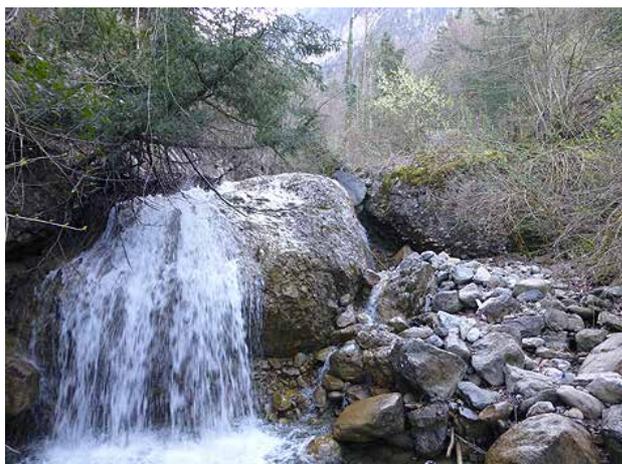
Bild 165 Wildes mit riesigen Findlingen (Nagelfluh) stabilisiertes Gerinne im Tobel oberhalb des Sammlers mit regelmässigen, teilweise groben Kiesbänken (2.4.2014).

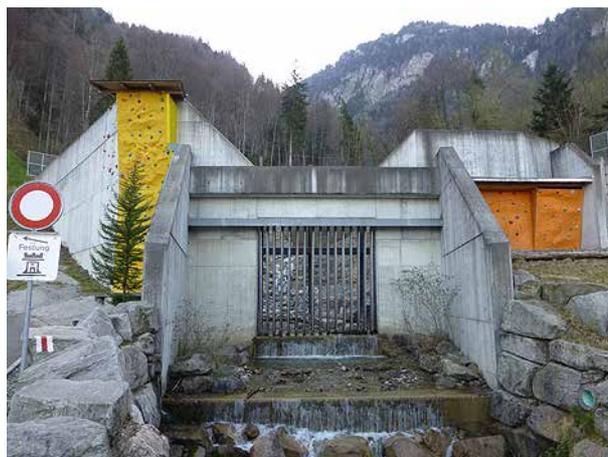
Bild 166 Blick von unten auf das Auslaufbauwerk des Geschiebesammlers mit Rechtecköffnung und Feinrechen (2.4.2014).

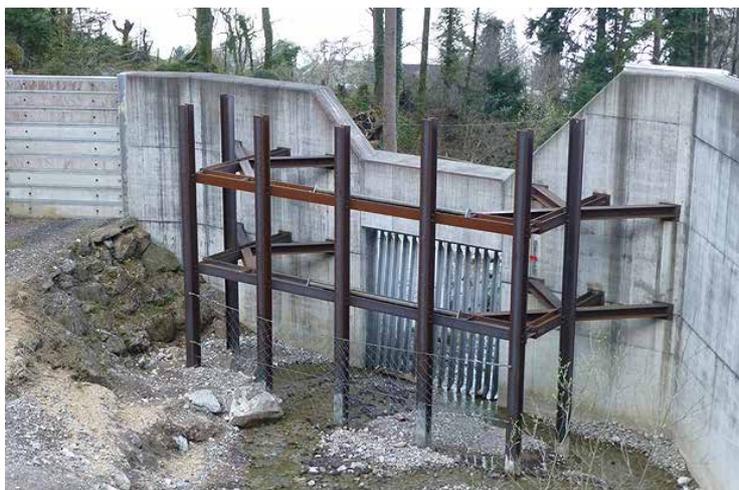
Bild 167

Blick bachabwärts in den entleerten Sammler. Vor dem Feinrechen ist ein Grobrechen aus T-Trägern und einem Stahlnetz im unteren Bereich montiert. Das Stahlnetz verklebt schnell und führt zu einem Rückhalt von Geschiebe (2.4.2014).

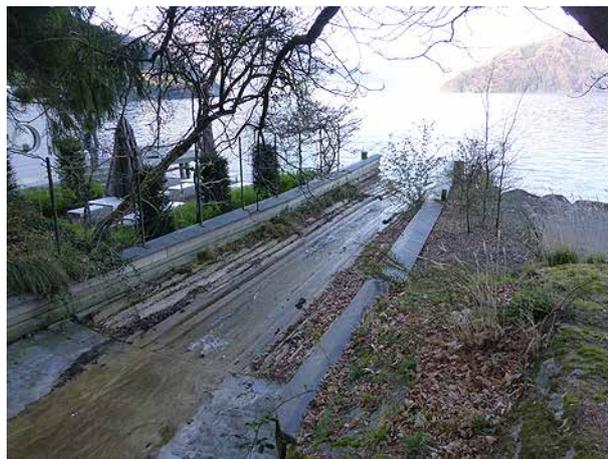
Bild 169 Mit Rundhölzern verbaute Mündung des Altdorfbachs. Am Ende des Holzkastens besteht ein Absturz in den Vierwaldstättersee (2.4.2014).

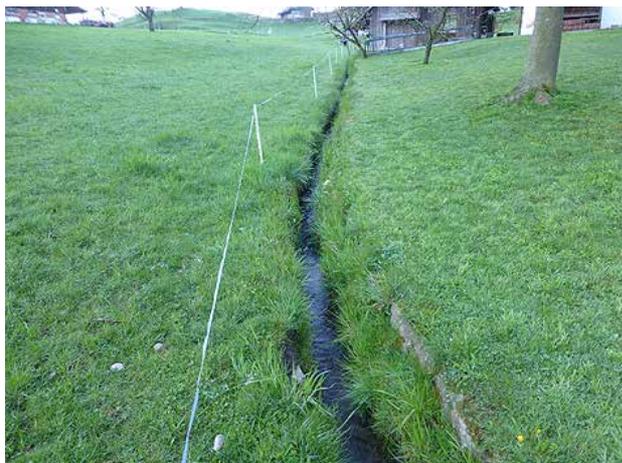
Bild 170 Stark eingegengtes und mit Steinen verbautes Gerinne des Mühlebachs im Landwirtschaftsgebiet oberhalb des Sammlers (2.4.2014).

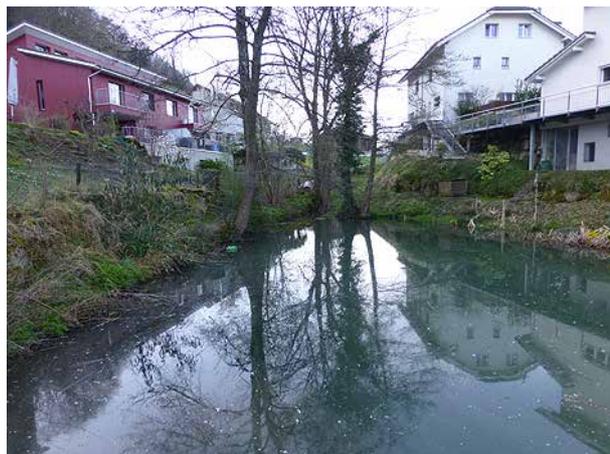
Bild 171 Blick bachaufwärts in den eingestauten Sammler (2.4.2014).

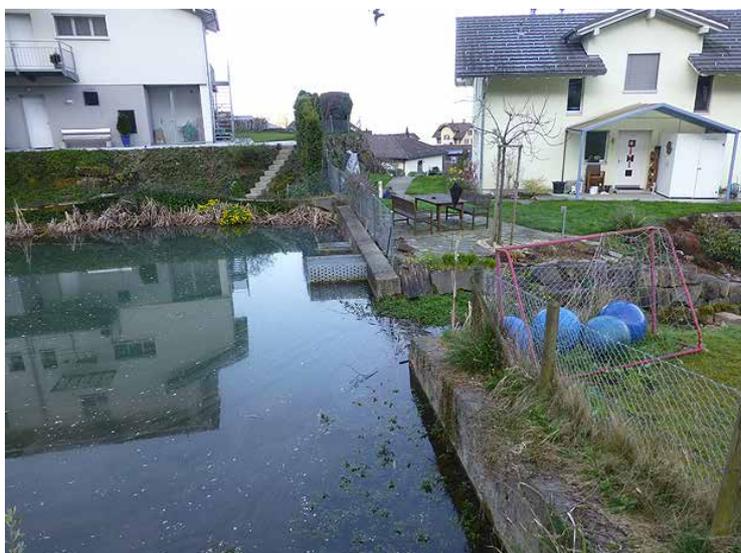
Bild 172

Betonsperre mit Auslauf. Der Sammler ist eingestaut, der Stauraum ist mit Feinsedimenten bedeckt und stark bewachsen (2.4.2014).

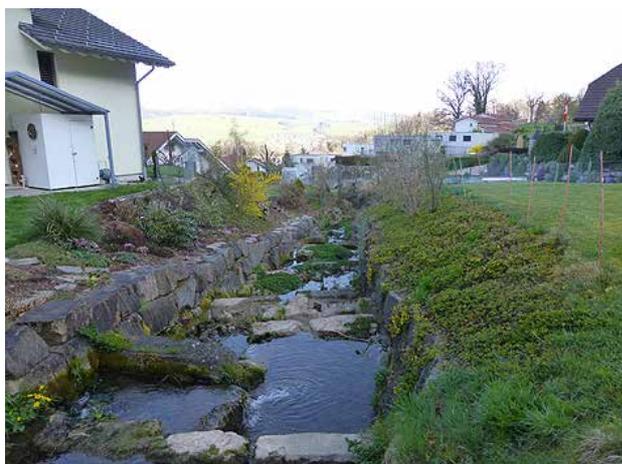
Bild 173 Stark verbautes Gerinne (Schwellen und Ufermauern) unterhalb des Sammlers (2.4.2014).

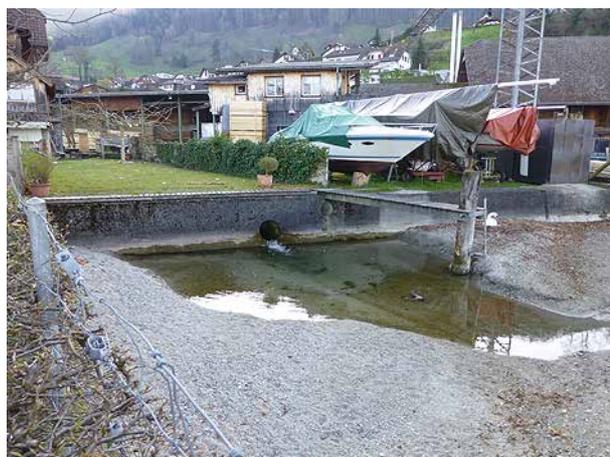
Bild 174 Mündung (Rohr) des Mühlebachs in den Vierwaldstättersee mit grösseren Sandablagerungen (2.4.2014).

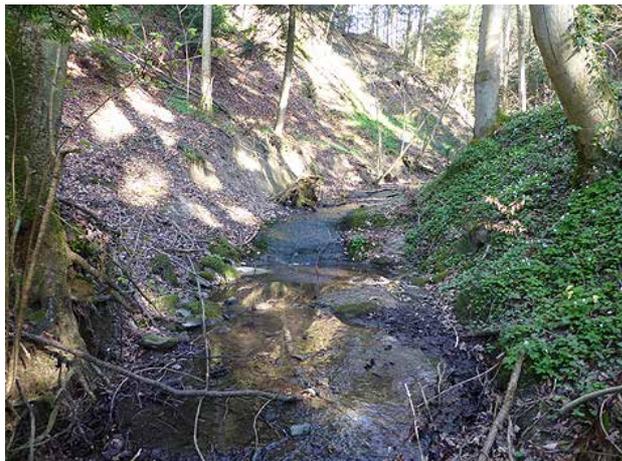
Bild 175 *Naturnahes Gerinne mit natürlichen Felsschwellen im Tobel oberhalb der Hauptstrasse (2.4.2014).*

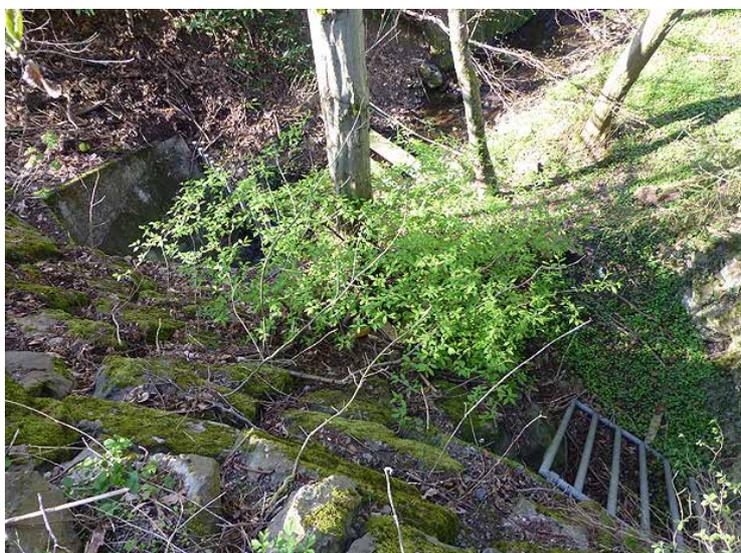
Bild 177

Schwemmholzrechen aus Stahlstäben vor der Eindolung unter der Moosmattstrasse (oben links im Bild) und erhöht angeordnete Hochwasserentlastung (rechts unten). Der Bach fließt in der oberen Bildhälfte von rechts nach links (2.4.2014).

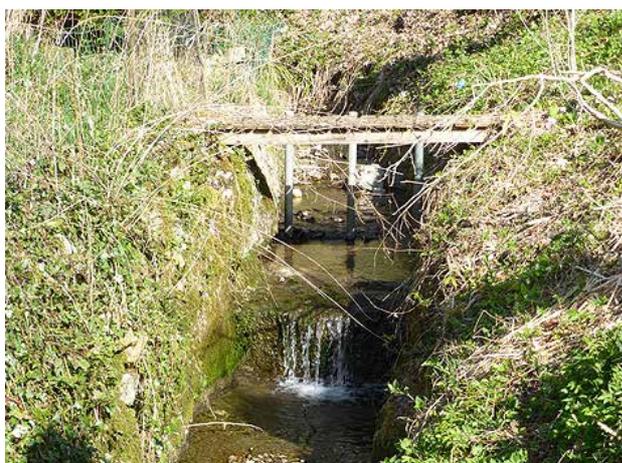
Bild 178 *Kleiner Schwemmholzrechen oberhalb der Eindolung unter den SBB Gleisen (2.4.2014).*

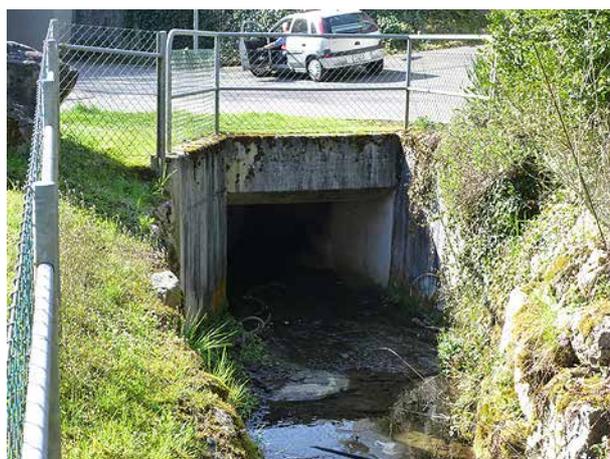
Bild 179 *Einlauf in die lange Eindolung zwischen SBB Damm und Vierwaldstättersee (2.4.2014).*

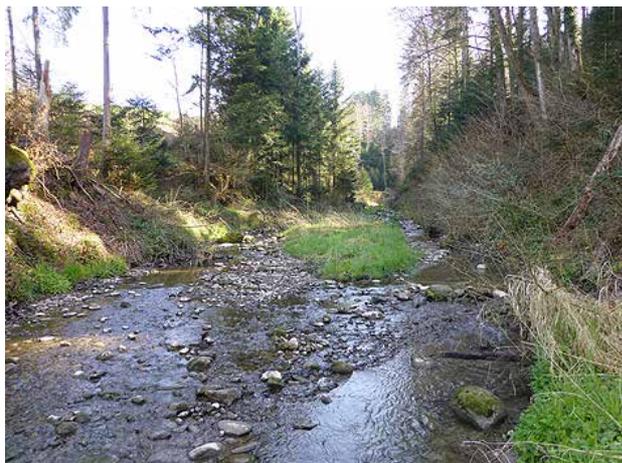
Bild 180 *Naturnahes Gerinne im Tobel oberhalb der Hochwasserentlastung mit regelmässigen Kiesbänken (2.4.2014).*

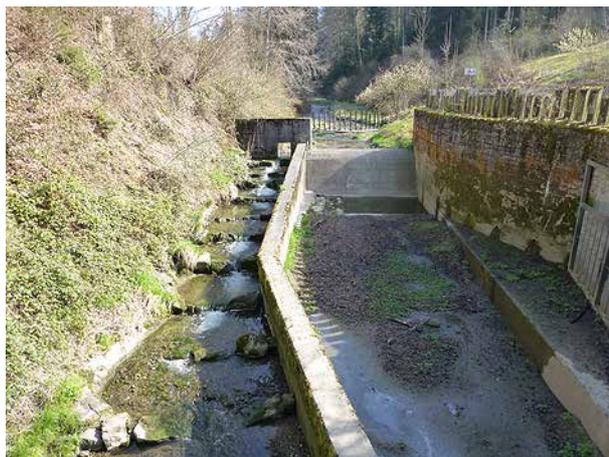
Bild 181 *Blick bachaufwärts in die Hochwasserentlastung mit Schwemmholzrechen (Hintergrund), seitlicher Entnahme (rechts) und fischgängiger Niederwasserrinne (links, 2.4.2014).*

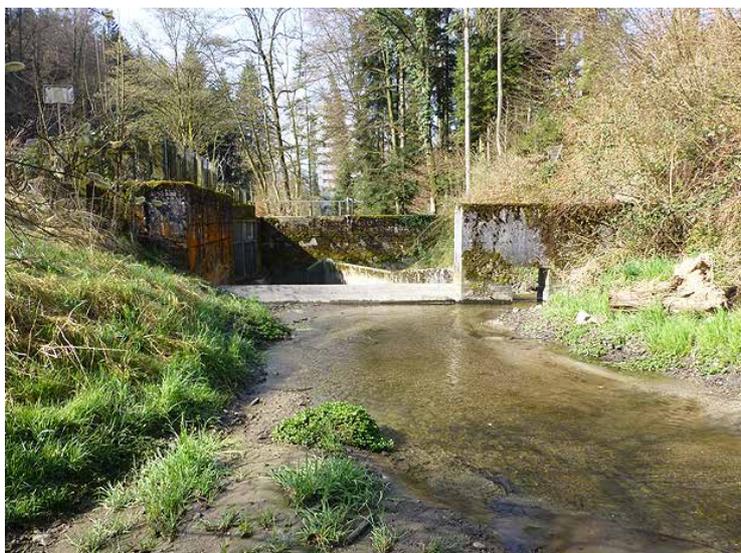
Bild 182

Blick bachabwärts auf die Wehrschwelle und den Einlauf in die Niederwasserrinne (rechts). Geschiebe wird hauptsächlich über die Niederwasserrinne transportiert. Mit einer verbesserten Strömunglenkung und einer Anpassung des oberhalb liegenden Schwemmholzrechen könnte der Anteil an weiter transportiertem Feingeschiebe erhöht werden (2.4.2014).

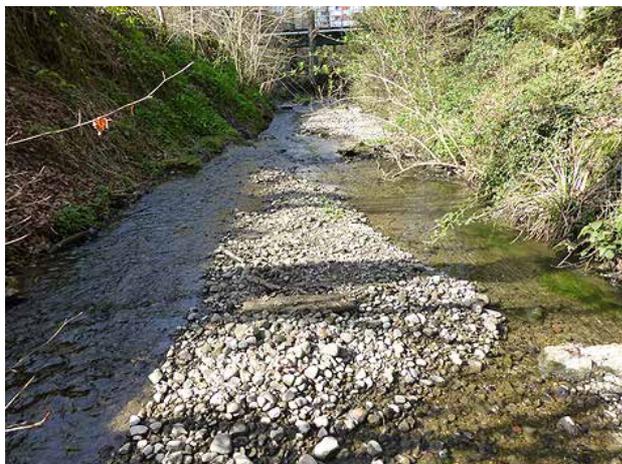
Bild 183 *Kiesbänke (feiner als oberhalb Entlastung) gerade unterhalb der Hochwasserentlastung (2.4.2014).*

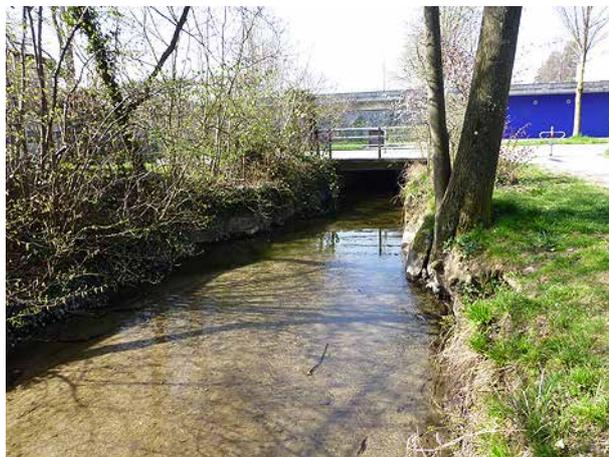
Bild 184 *Mit Feinsedimenten abgedeckte Sohle in der Flachstrecke kurz vor der Mündung in den Vierwaldstättersee (2.4.2014).*

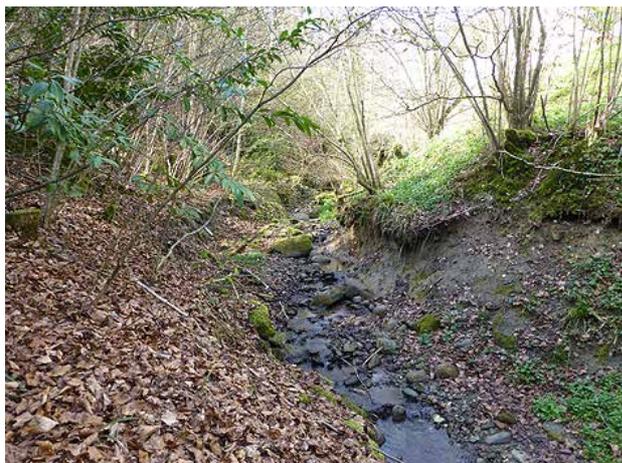
Bild 185 *Naturnahes Gerinne mit einzelnen Uferanrissen und kleinen Kiesbänken im Tobel oberhalb der Schwemmholzrechen (2.4.2014).*

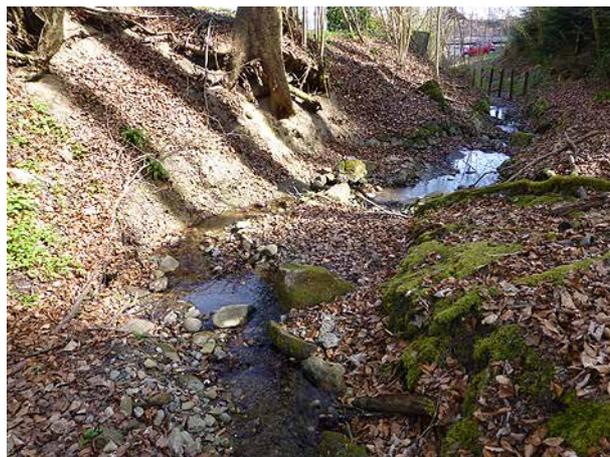
Bild 186 *Naturnahes, leicht pendelndes Gerinne oberhalb der Schwemmholzrechen (2.4.2014).*

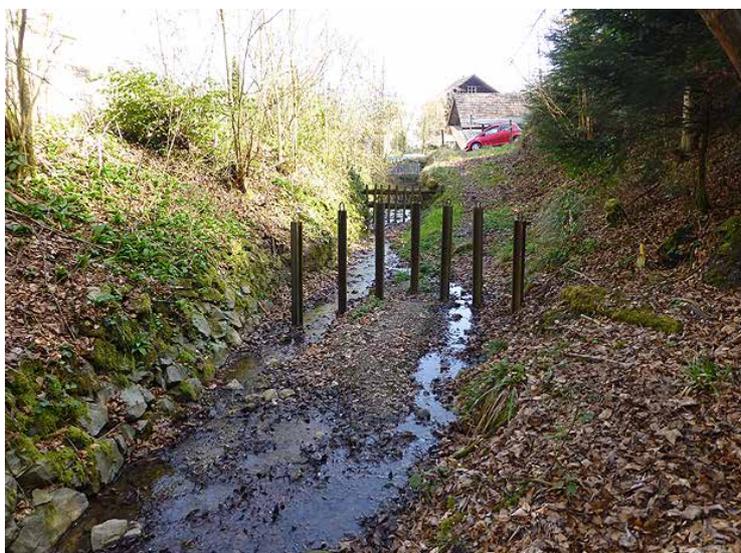
Bild 187

Oberster der fünf Schwemmholzrechen aus Eisenbahnschienen mit kleiner Kiesbank in der Gerinnemitte (2.4.2014).

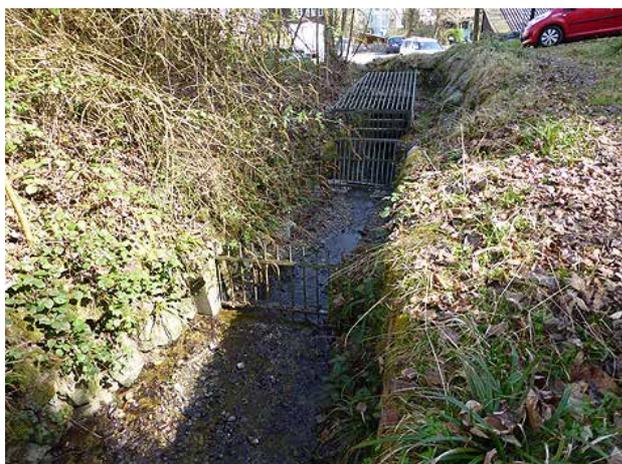
Bild 188 *Blick auf die untersten drei Stahlrechen vor dem Einlauf in die Eindolung (2.4.2014).*

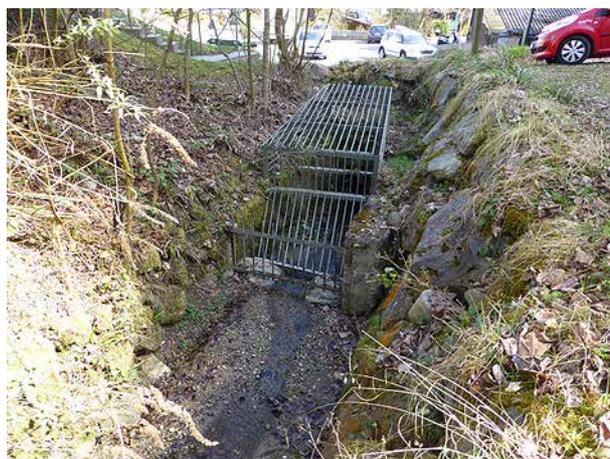
Bild 189 *Vor den untersten zwei Rechen sind Ablagerungen von Feingeschiebe erkennbar (2.4.2014).*

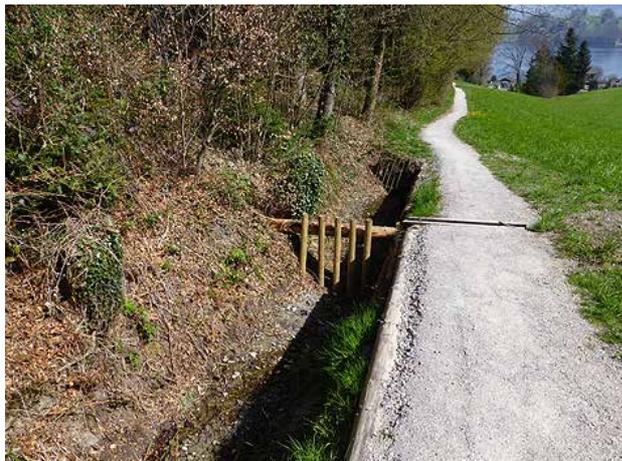
Bild 190 Neuer Holzrechen und bachabwärts bestehender Stahlrechen vor der Eindolung. Das rechte Ufer wurde zusammen mit dem Wanderweg vor kurzem neu erstellt (2.4.2014).

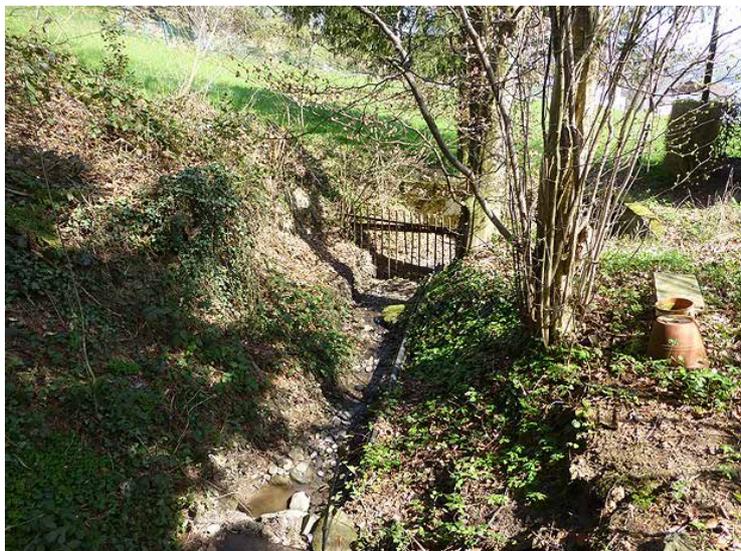
Bild 192 Stahlrechen vor der unteren Eindolung (2.4.2014).

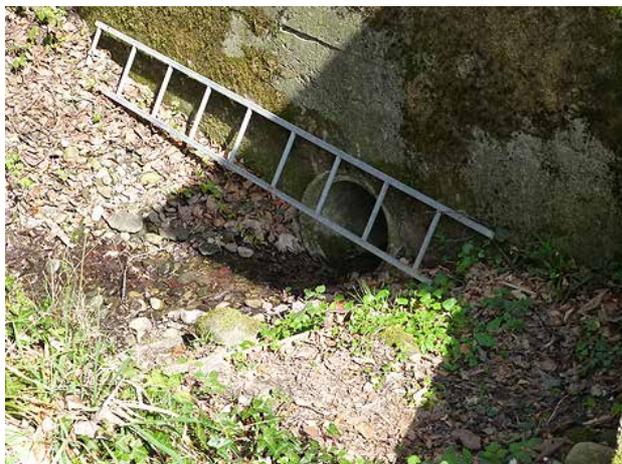
Bild 193 Improvisierter Schwemmholzrechen vor dem Einlauf in die untere Eindolung (2.4.2014).

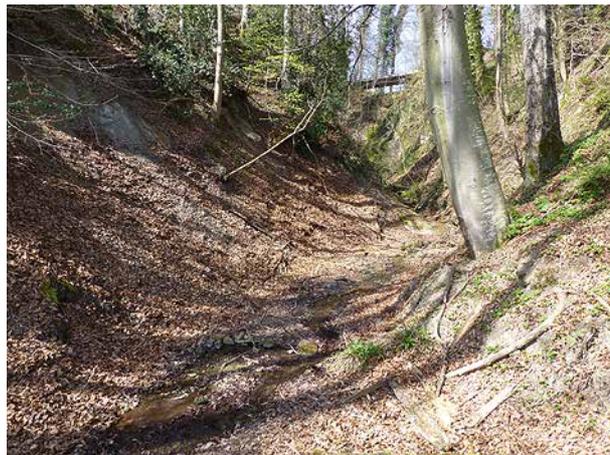
Bild 196 *Kleine, mit Laub überdeckte Geschiebeablagerungen oberhalb des Schwemmholtzrechens (2.4.2014).*

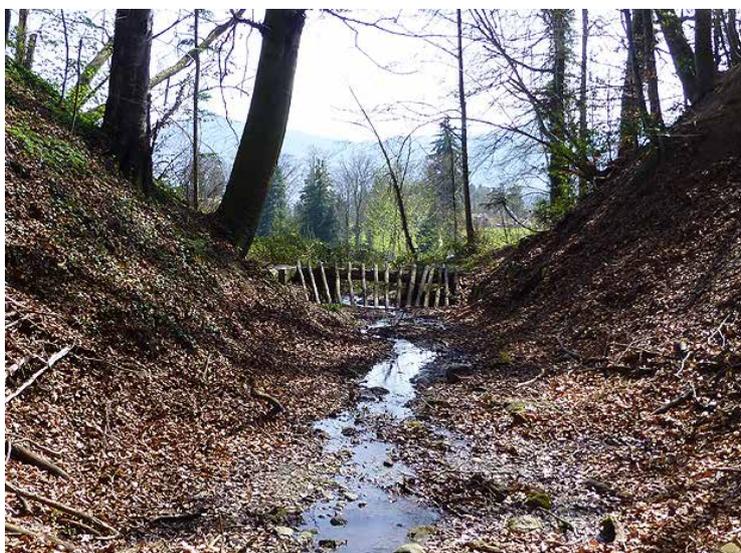
Bild 197

Schwemmholtzrechen aus schräg aufgelegten Rundhölzern, Blick bachabwärts (2.4.2014).

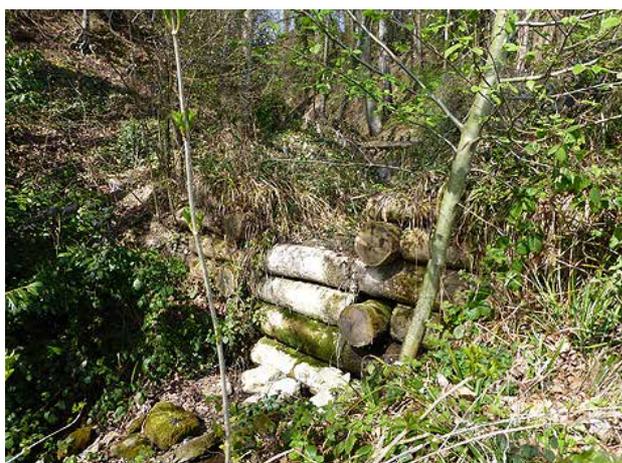
Bild 198 *Hohe Holzschwelle unterhalb des Schwemmholtzrechens (2.4.2014).*

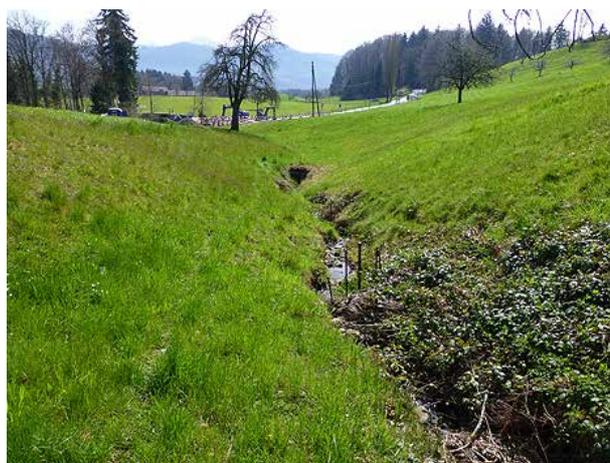
Bild 199 *Enges mit Steinen verbautes Gerinne vor der Eindolung unter der Mättliwilstrasse. Im Vordergrund ist ein improvisierter Schwemmholtzrechen aus Eisenstangen sichtbar (2.4.2014).*

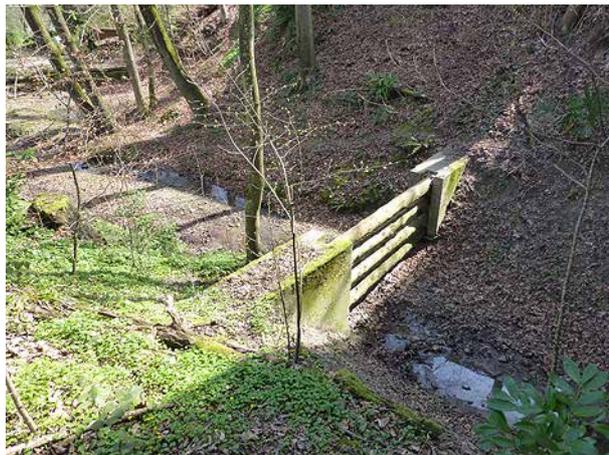
Bild 201 *Obere Rückhaltesperre unter der Bücke der Sankt Niklausstrasse. Oberhalb der Sperre sind keine Ablagerungen erkennbar (2.4.2014).*

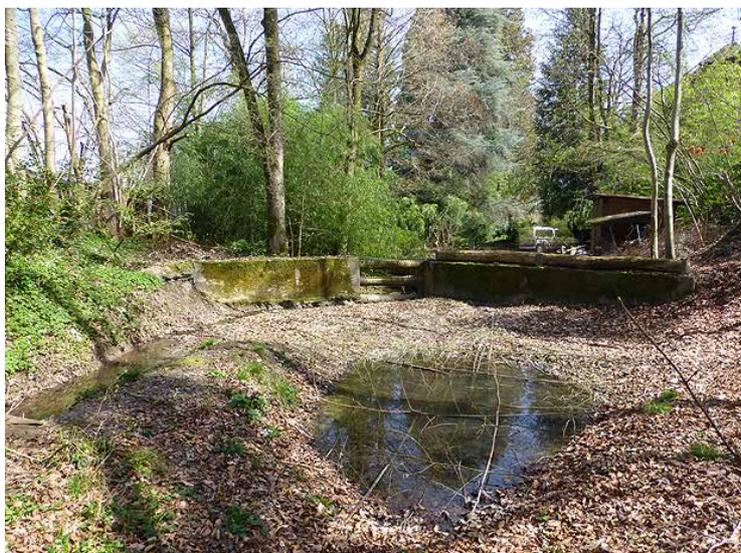
Bild 202

Morphologie Unterwasser	Eindolung und Verlauf auf Privatgrundstück bis Vierwaldstättersee
Grad der Beeinträchtigung	mässig
Wesentliche Beeinträchtigung ja/nein	Morphologie ja Hochwasserschutz nein Grundwasser nein
Ökologisches Potenzial	mittel – gross
Massnahmen	• Abstand Rundhölzer vergrössern (ca. 30 – 35cm), damit mehr Geschiebe weitertransportiert wird
Bedeutung Geschiebehaushalt	mittel
Kosten / Nutzen	gering / gering
Machbarkeit	mittel
Priorität	1

Blick bachabwärts in die untere Rückhaltesperre mit horizontalem Holzrechen und geringfügigen Geschiebeablagerungen. In den Ablagerungen hat sich Wasser zu einem kleinen Teich gesammelt (2.4.2014).

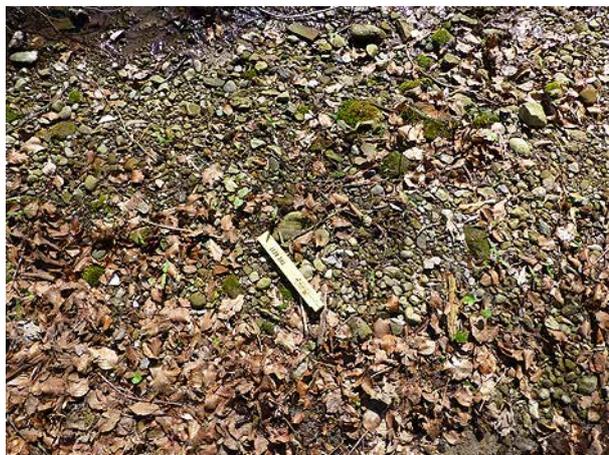
Bild 204 *Geschiebeablagerungen im Sammler (2.4.2014).*

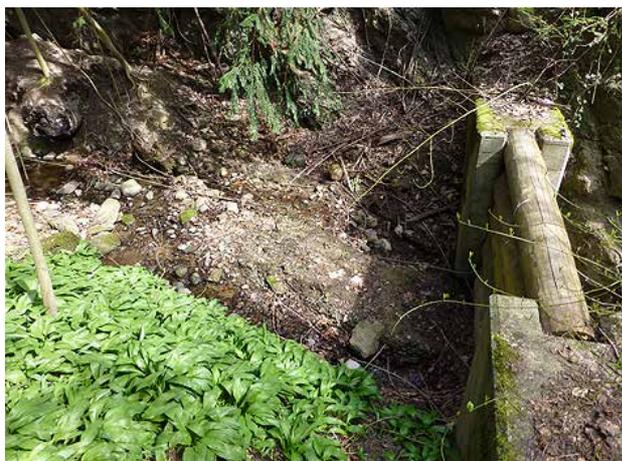
Bild 208 Geringfügige Geschiebeablagerungen hinter der oberen Rückhaltesperre (2.4.2014).

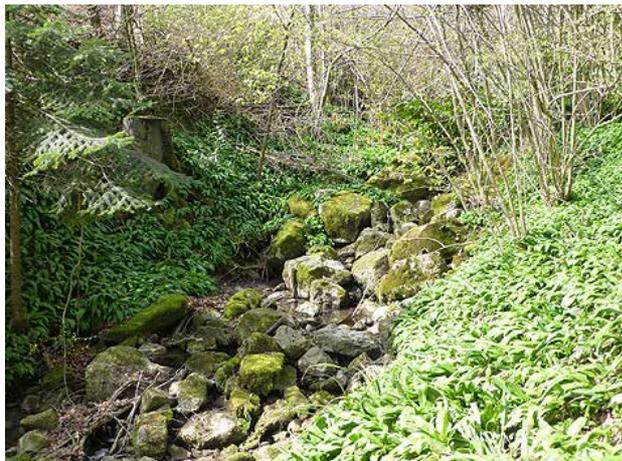
Bild 210 Naturnahes Gerinne im kurzen Tobel oberhalb des Sammlers, wenig Ablagerungen von Feingeschiebe (2.4.2014).

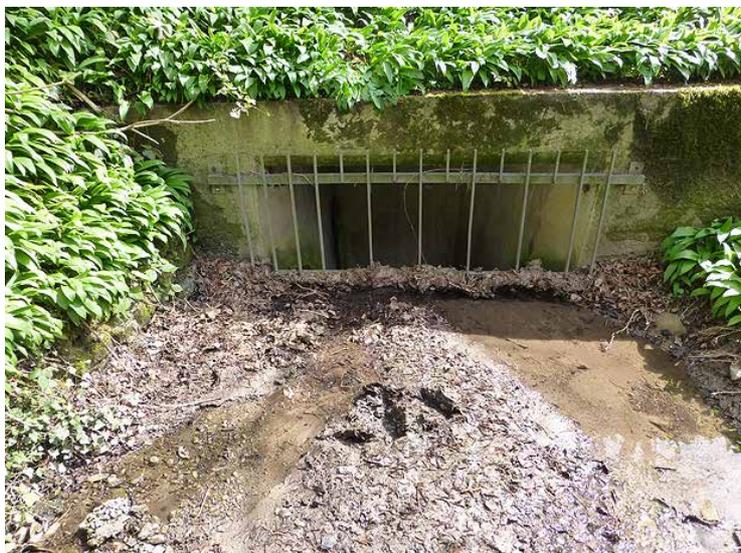
Bild 212

Einlauf in die Eindolung Richtung Vierwaldsättersee. Der Rechen verklaust schnell durch Kleinholz und Laub und wird eingestaut. Dies führt zu den im Vordergrund sichtbaren Feinsedimentablagerungen (2.4.2014).
