Sanierung Geschiebehaushalt

*Beilage 1: Seetal und Wynental
Dezember 2014*

Kanton Luzern
Dienststelle Umwelt und Energie (uwe)
Abteilung Gewässer
Libellenrain 15
6002 Luzern

Projektverfasser

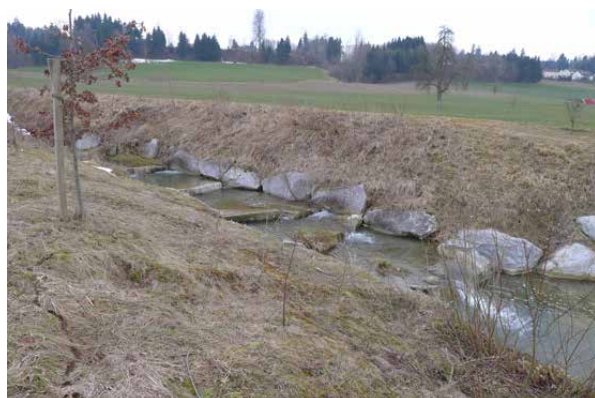
Bild 2-1 Regelmässige Schwellen vor dem Aufenthaltsbereich (6.3.2013).

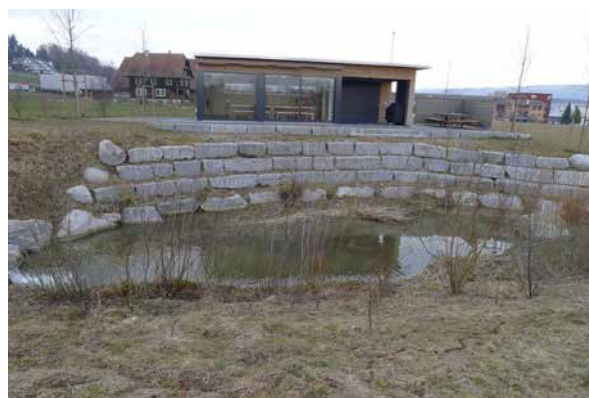
Bild 2-2 Aufenthaltsbereich mit kleinem Becken. Fließrichtung von links nach rechts (6.3.2013).

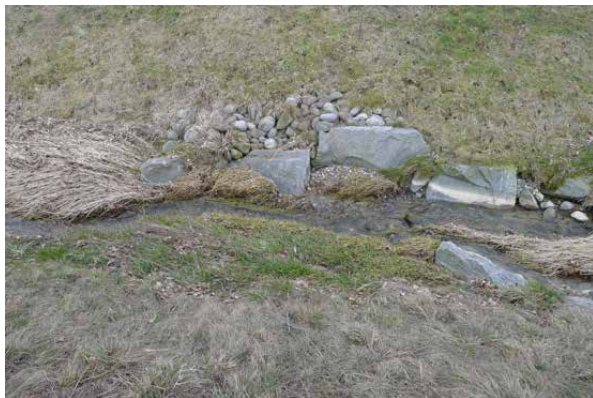
Bild 2-8
 Birgenbach: Ausgebauter Abschnitt mit Ufersicherungen, Hochstauden und lokalen Kiesablagerungen (wahrscheinlich Umlagerungen aus Sohle). Fliessrichtung von rechts nach links (6.3.2013).

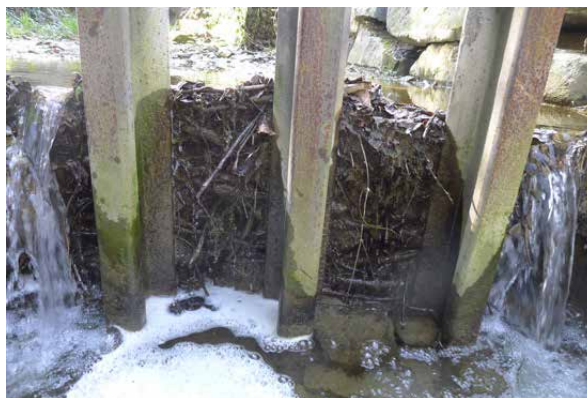
Bild 2-17 Verkläuserung des Rechens mit feinen Ästen und Laub (17.4.2013).

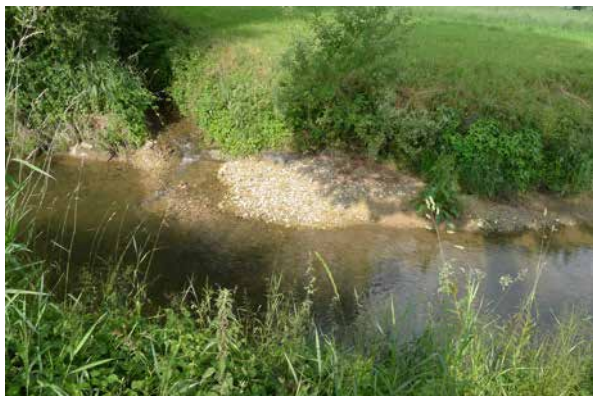
Bild 2-20 Ron bei Mündung Sagenbach mit kleiner Kiesbank. Fliessrichtung von links nach rechts. 26.6.2013.

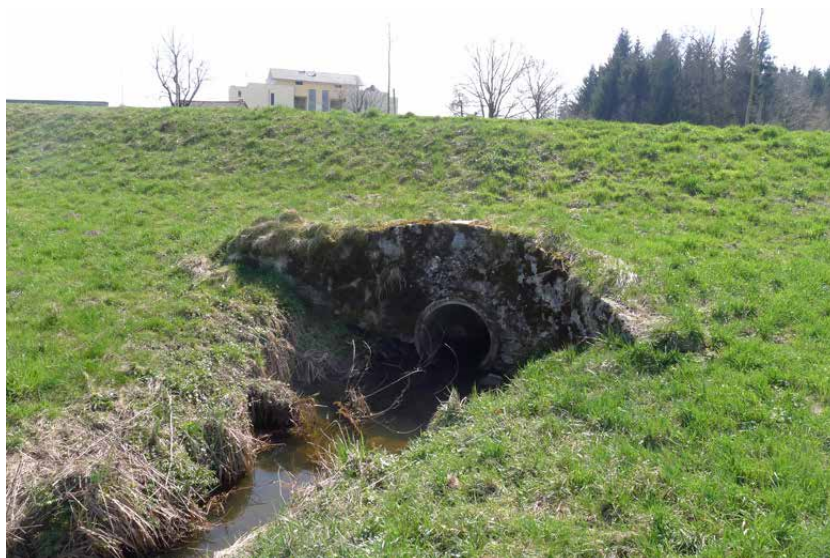
Bild 2-22

In den zufließenden Gewässern wird kein Geschiebe transportiert. Die Anlage ist nicht relevant.

Abschlussdamm Hochwasserrückhaltebecken vor Hildisrieden mit Auslassöffnung.

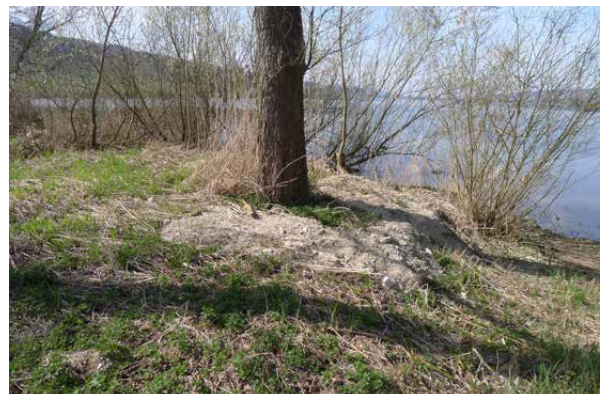
Bild 3-10 Mündungsbereich mit Aushubdepot im Naturschutzgebiet. Mündung im Hintergrund (17.4.2013).

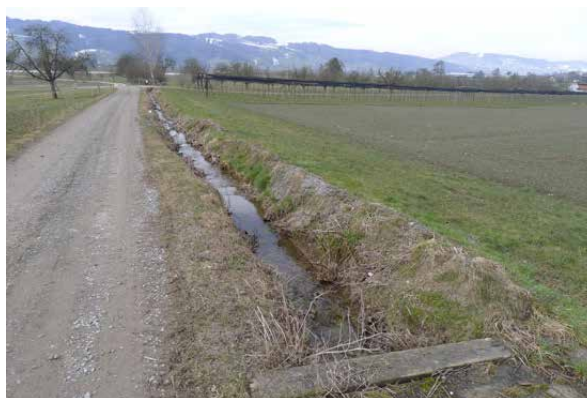
Bild 4-11 Flachstrecke nach dem Gefällsknick (Blick flussabwärts) (6.3.2013).

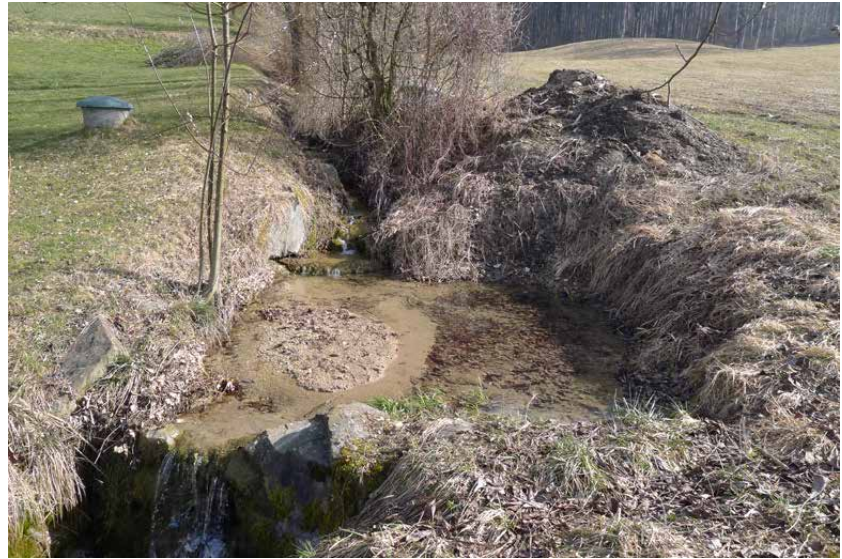
Bild 4-22

*Geschiebesammler 3 (Blick flussaufwärts).
6.3.2013.*

Vorwiegend Feinsedimente, wenig Kies

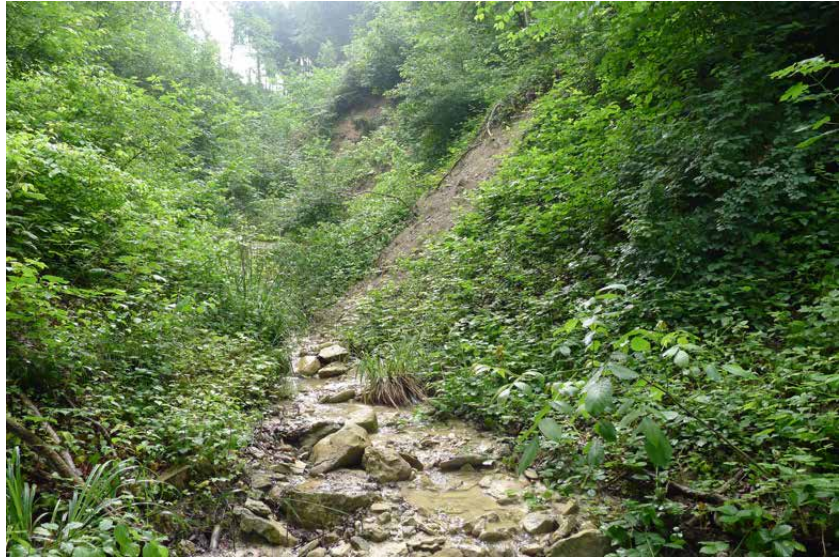
*Bild 4-24
Tobelstrecke mit
Hanganrissen.
26.6.2013.*

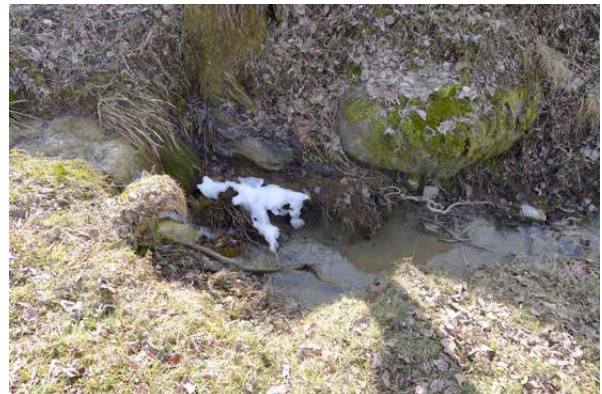
*Bild 4-25 (oben) Unterspülter Uferschutz im
Bereich der Steilstrecke (6.3.2013).*

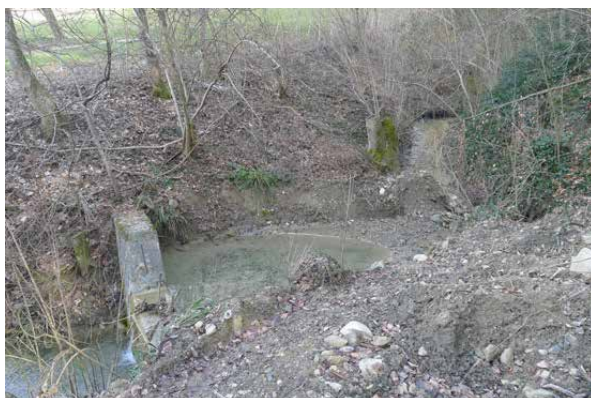
Bild 4-28 Obere Schwelle (6.3.2013).

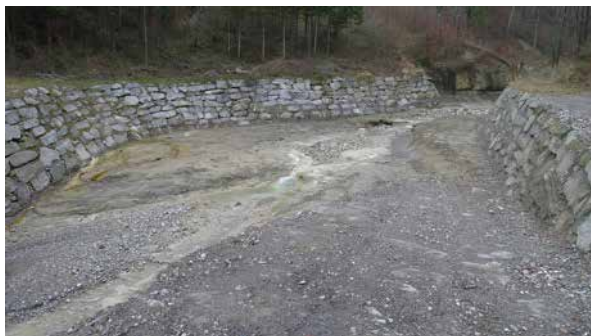
Bild 5-5 Leerer Rückhalteraum (6.3.2013).

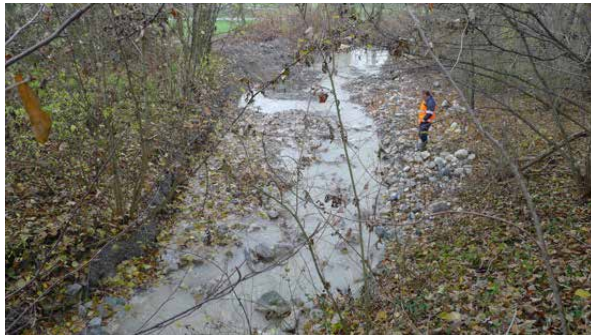
Bild 5-7 Kiesentnahmestelle Geren, Blick flussabwärts (22.11.2012).

Nein. Wird die Entnahme reduziert, so lagert sich das Geschiebe nach kurzer Distanz auf der Sohle ab (Hochwasserschutz).

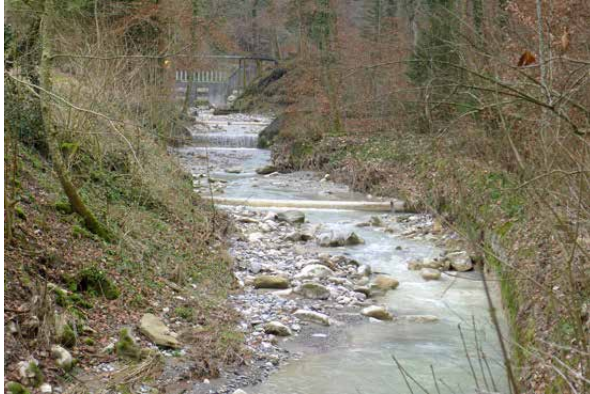
Bild 5-11 Breites Gerinne mit Schwellen und gut strukturierten Bänken. Blick flussaufwärts zur Sperre des Geschiebesammlers (7.1.2013).

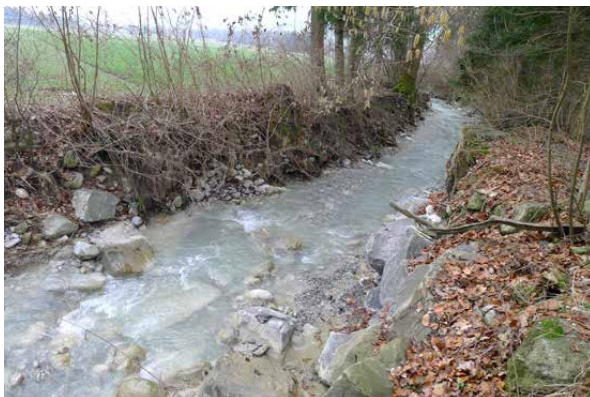
Bild 5-13 Naturnaher Abschnitt mit Erosionstendenz im unteren Bereich des Schwemmkegels. Blick in Fließrichtung (7.1.2013).

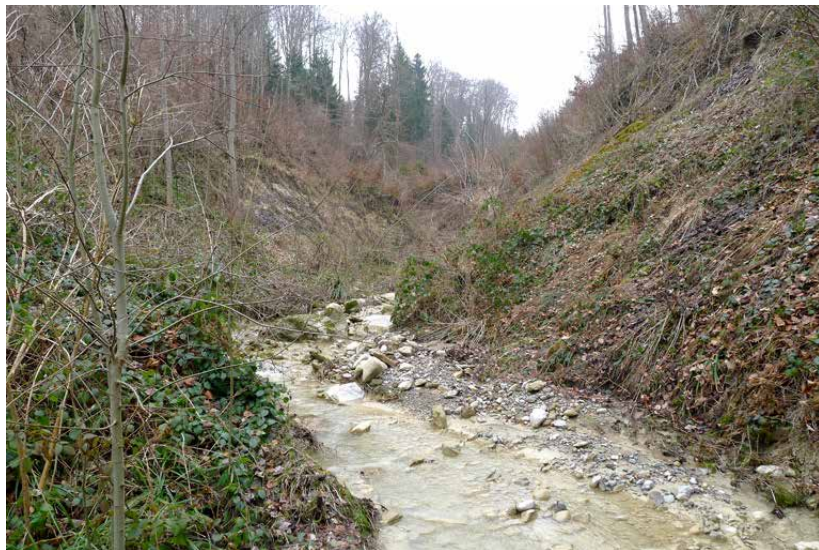
Die Bänke sind gut strukturiert und in der Zusammensetzung abgestuft. Das Material ist locker galagert (grosses Hochwasser im Oktober 2012), aber zum Teil mit einem hohen Feinanteil durchsetzt.

*Bild 5-19
Tobelstrecke Hinterbach mit
steilen Talflanken, grober
Sohle und Bänken.*

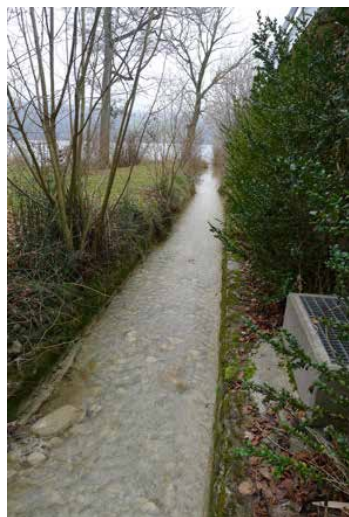
Bild 5-23 Mündungstrecke.

Kiesentnahmen in der Mündungstrecke und im Delta sind zu vermeiden.

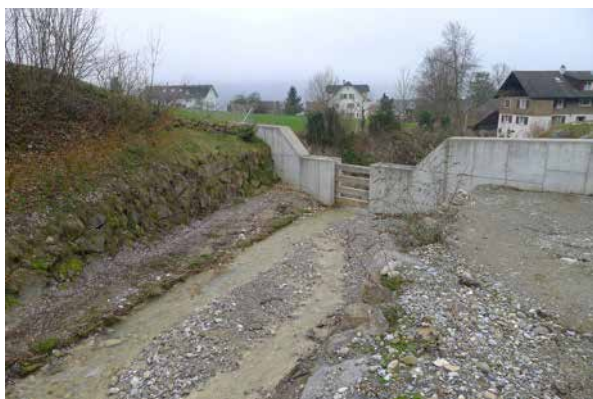
Bild 5-25 Geschiebesammler Hinterbach mit gegliedertem Rückhalteraum (7.1.2013).

werden muss. Damit können Erosionen im Unterwasser reduziert oder verhindert werden und mehr Geschiebe erreicht den Hallwilersee.

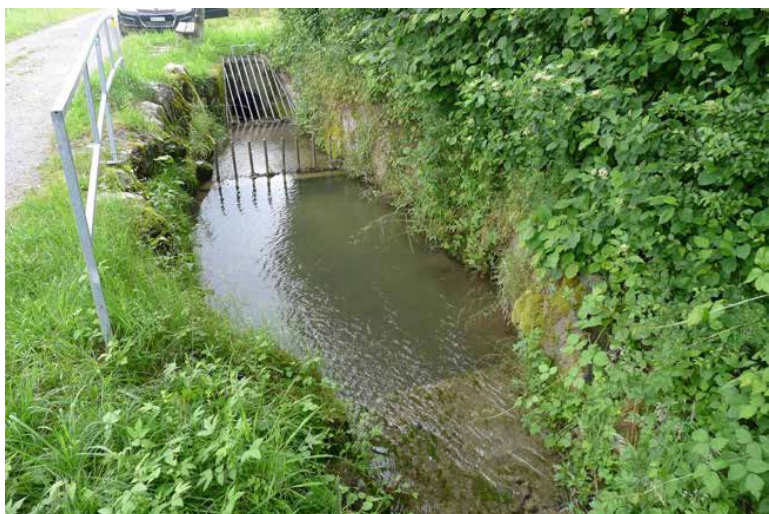
Anlage 1, RIC_GSR1	Geschiebe- und Schwemholzsammler
<i>Standort</i>	Gewässer: Rickenbach Gemeinde: Rickenbach Koordinaten: 653'978/ 229'631
<i>Art, Gestaltung</i>	Längliches Becken mit Endschwelle und aufgesetztem Grobrechen sowie Feinrechen vor dem anschliessender Bachdole.
<i>Funktion</i>	Rückhalt von Feststoffen (insbes. Geschwemmset) zum Verhindern von Verklausungen der Bachdole.
<i>Entnahmemengen</i>	Keine bekannt
<i>Morphologie im Ober- und Unterwasser</i>	Eingeengter Bach mit abgeplästerter Sohle. Im Unterwasser Bachdole.
<i>Geschiebedurchgängigkeit</i>	Nicht durchgängig.
<i>Grad der Beeinträchtigung</i>	Unbedeutend
<i>Wesentliche Beeinträchtigung Geschiebehalt ja/nein</i>	Morphologie: Nein HWS: Nein GW: Nein

*Bild 6-2
Geschiebe- und Schwemholzsammler vor Bachdole.
Blick flussabwärts.
26.6.2013.*

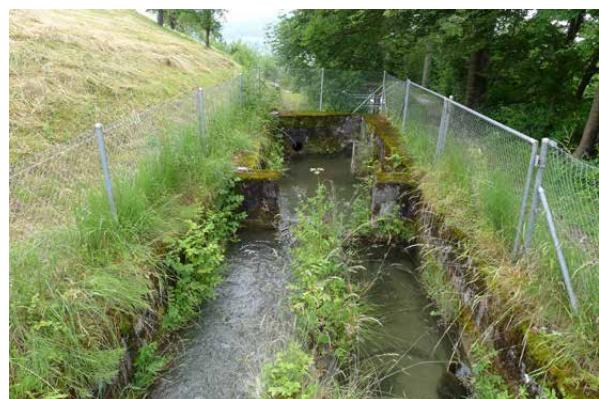
Bild 6-4 Wie Bild 8.3 aber Blick flussabwärts mit zweiter Auslassöffnung (26.6.2013).

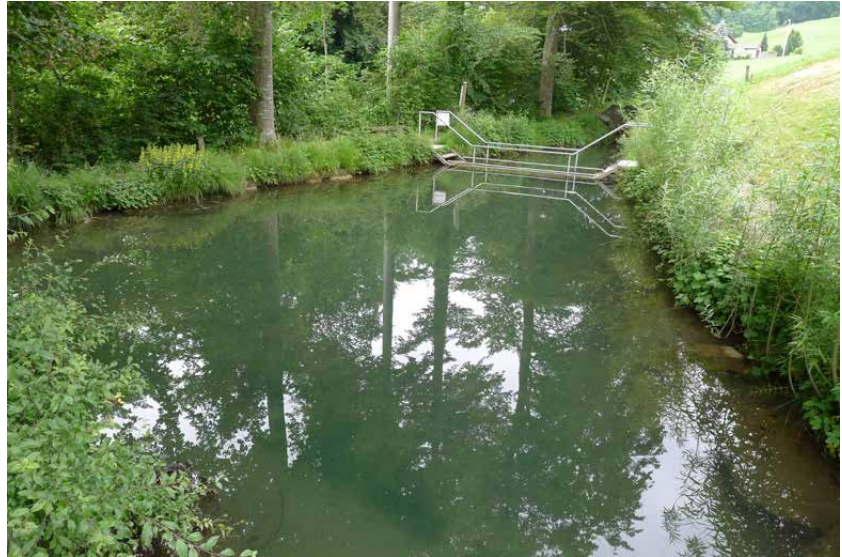
*Bild 6-5
Erster Weiher, Blick
flussaufwärts.
26.6.2013.*
